Slutrapport RL 2017:03

**Allvarligt tillbud vid Gällivare flygplats
den 6 april 2016 med flygplanet YR-FZA
av modellen F28 Mark 0100, opererat av
Carpatair.**

Diariernr L-33/16

2017-03-09

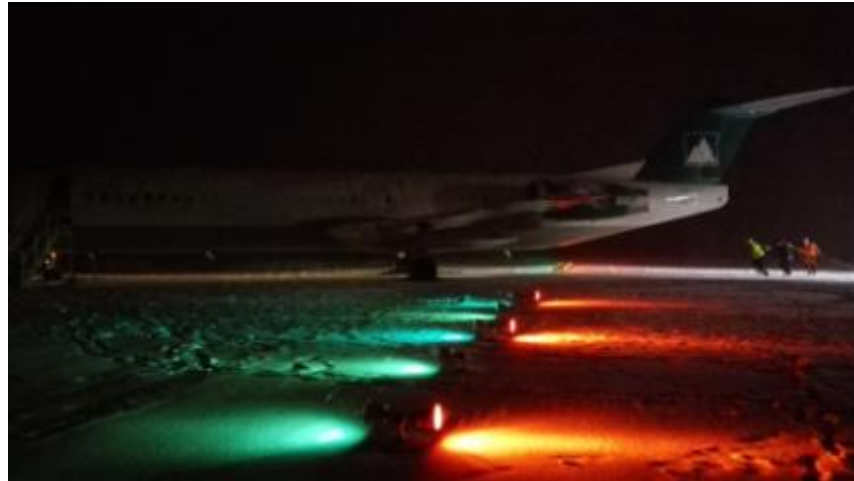
Flygplanet åkte av den asfalterade banan och stannade på banstråket med huvudstället drygt sex meter efter banslutet (se figur 1 nedan).

Figur 1. Flygplanet efter avåkningen. Foto Lapland Airport.

Skadorna, som var begränsade, bestod av skador på däcken samt skador på motorernas fläktblad p.g.a. att reverseringstiden i ett begränsat varvtalsområde överskred den maximalt tillåtna tiden.

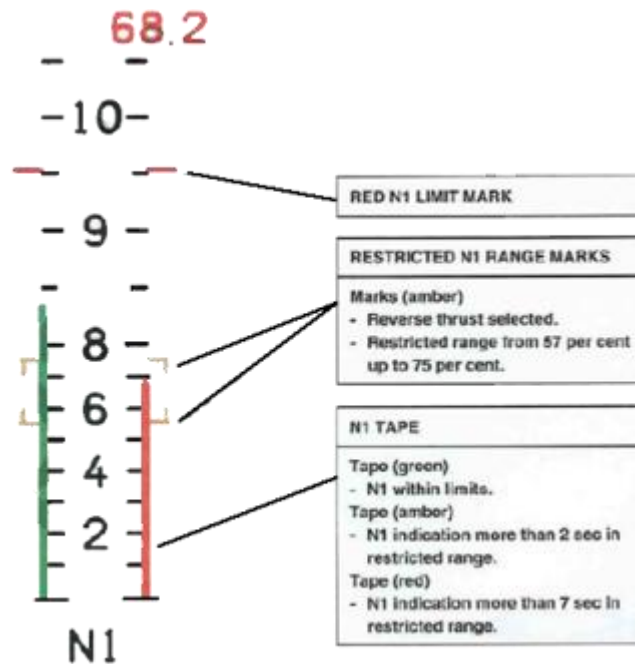
Det finns tidsbegränsningar i ett varvtalsområde vid reversering mellan 57 % och 75 % N1 som markeras med gula klamrar på motorinstrumenten (se figur 4 nedan).

Figur 4. De gula klamrarna för motorns varvtalsindikering visar det begränsade N1 området. Figur från Fokkers flyghandbok.

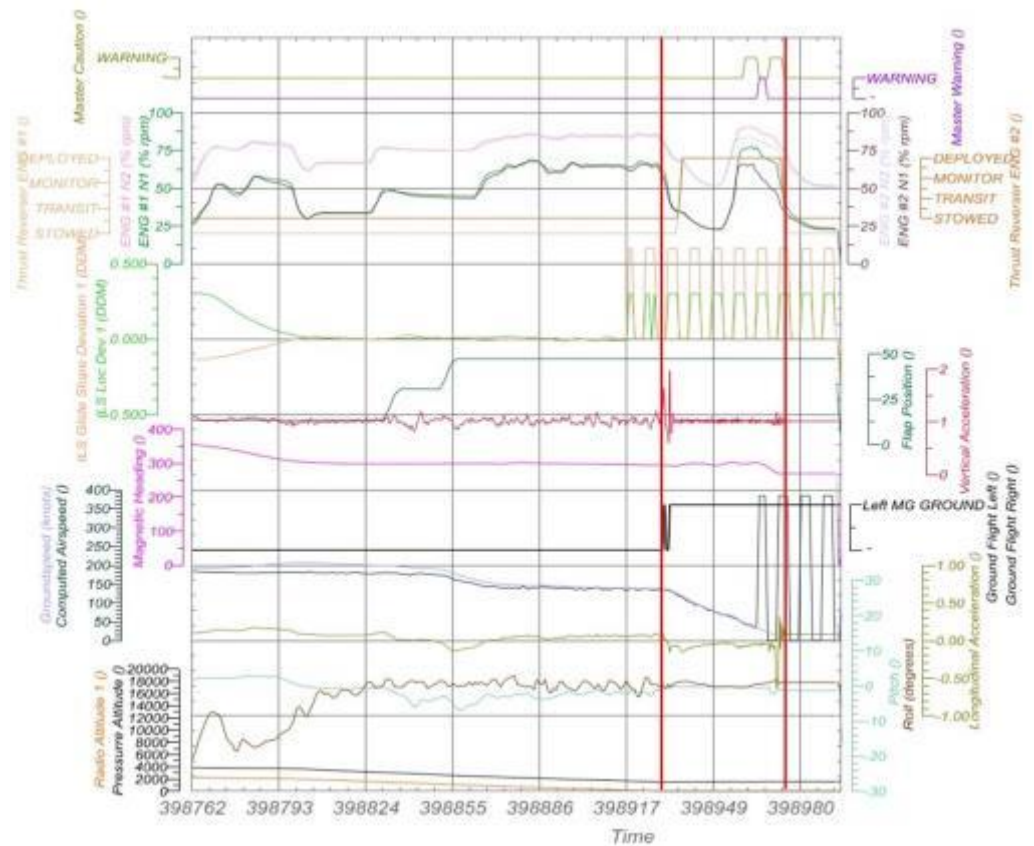
DFDR-data visar dock att reverseringseffekten ökade från låg tomgång först 20 sekunder efter sättningen vid en fart omkring 50 knop. Därefter ökade reverseringsvarvtalet till ungefär 75 % för vänster motor och 65 % för höger motor.

Den vänstra röda vertikala linjen markerar den första sättningen medan den andra linjen markerar då flygplanet stannat. Tiden mellan linjerna motsvarar drygt 40 sekunder.

Figur 6. Utskrift av DFDR-data.

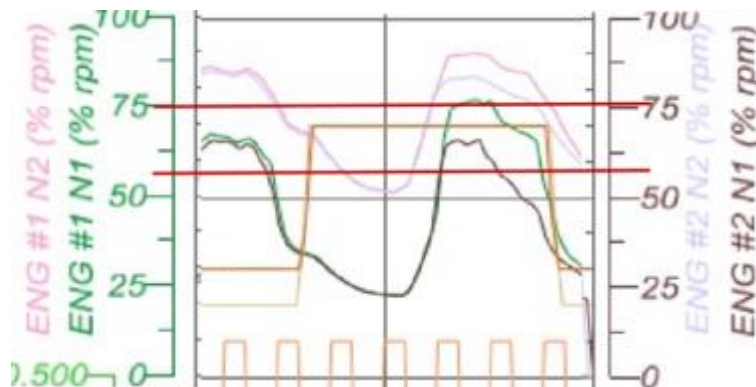
Figur 7 nedan är en delförstoring av figur 6 och visar varvtalen uttryckt i procent (N1) för vänster respektive höger motor (ENG #1, ENG #2) i grönt respektive brunt. De röda horisontella linjerna visar det begränsade området för reversering som beskrivs i avsnitt 1.6.2.

Figur 7. Detalj av DFDR-utskrift för motorvärden.

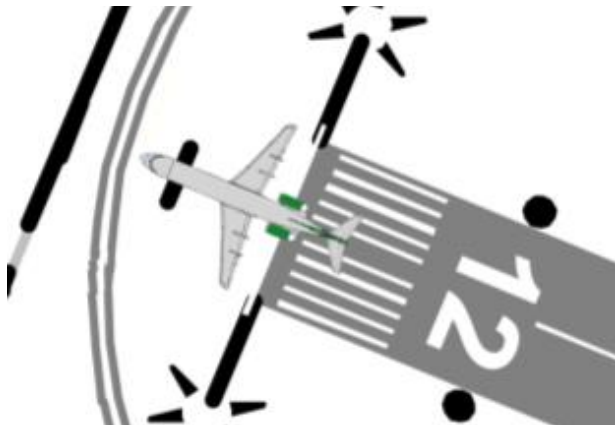
Avåkning inträffade i slutet av bana 30 på Gällivare flygplats. Flygplanet stannade på banstråket. Området var snötäckt vid tillfället.

Figur 8. Flygplanets position efter avåkning.

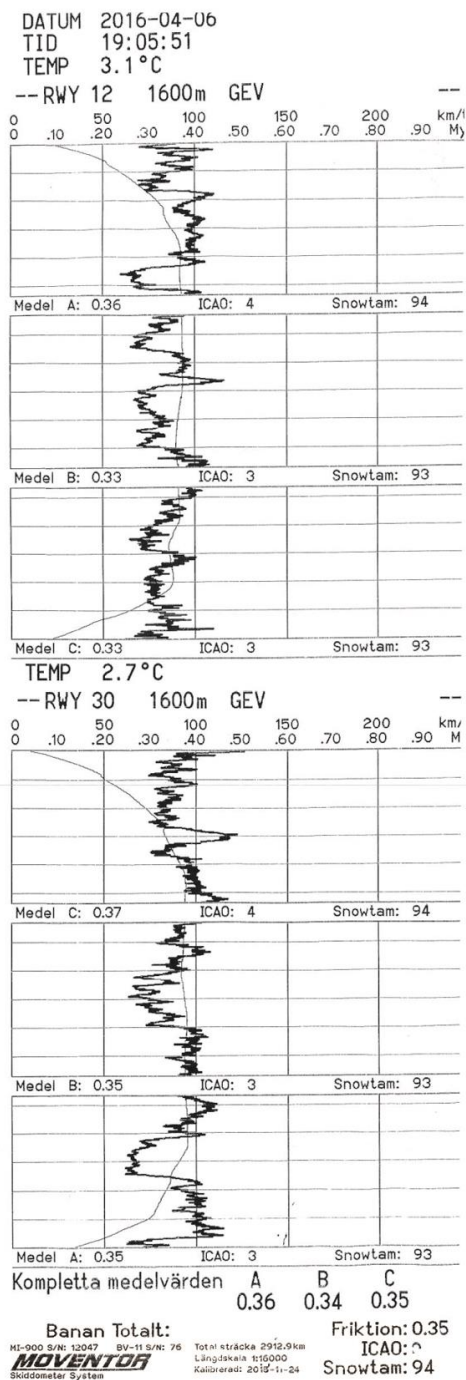
Mätprotokollet nedan (figur 15) visar den sista mätningen före händelsen. Den grova linjen visar friktionsvärden för båda banriktningarna.

Den tunna linjen visar fordonets hastighet i km/h. Bästa möjliga tillförlitlighet uppnås vid en fart av 95 km/h. Eftersom fordonet behöver accelerations- och bromssträcka vid respektive bantröskel kan inte hela banan mätas i 95 km/h, vilket innebär en försämring av mätningens tillförlitlighet. Eftersom sättningszonen är börjar ungefär 300 meter efter tröskeln är knappt hälften av den första tredjedelen av mätningen användbar.

Figur 15. Mätprotokoll med friktionskoefficienter från Lapland Airport.

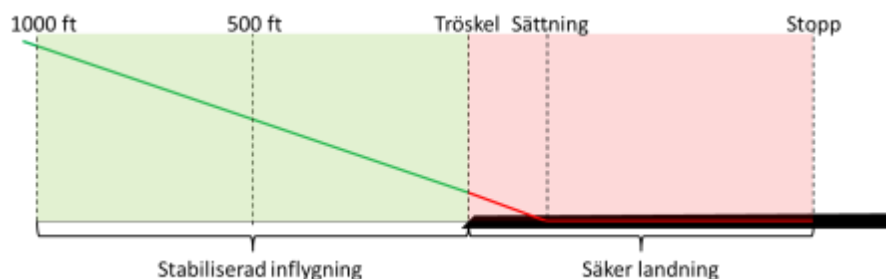
Figur 16. Koncept för säker landning.

Figur 16 visar på ett övergripande sätt de delar av landningsfasen där det idag finns ett etablerat operativt koncept (stabiliserad inflygning – grön) och de delar där det inte finns något sådant koncept (vid passage av bantröskeln – röd).

Haverikommissionen anser med anledning av detta att flygindustrin och tillsynsmyndigheter bör undersöka möjligheterna att införa ett koncept för säker landning (se figur 16).
