## *Slutrapport RO 2017:01*

**Olycka med vindkraftverk i Lemnhult, Vetlanda kommun, Jönköpings län, den 24 december 2015**

Diarienum O-08/15

2017-02-22

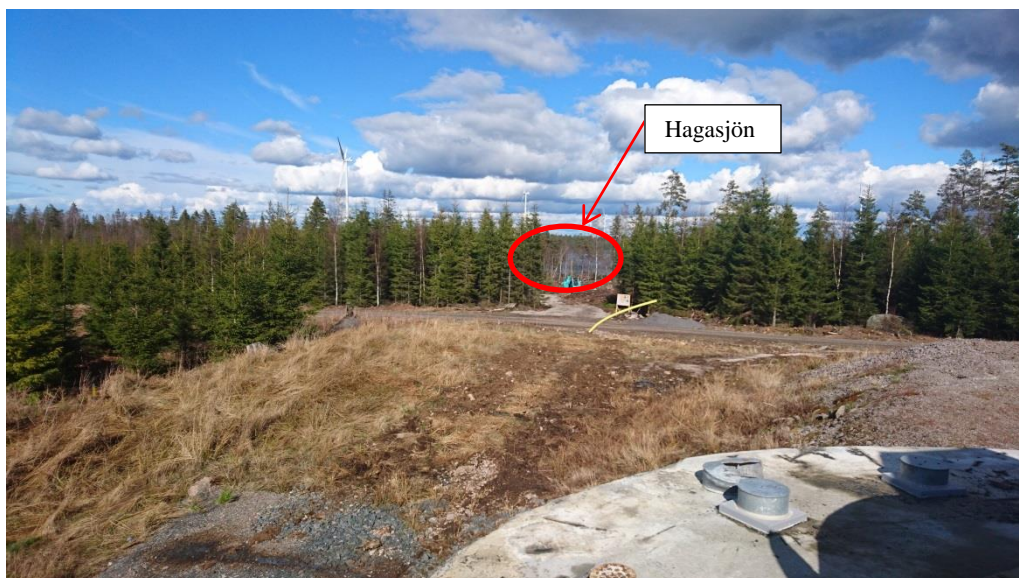
Figur 2. Bilden tagen i fallriktningen, ost/nordostlig, där tornets nedslagsplats framgår av röjningsgatan i trädlinjen.

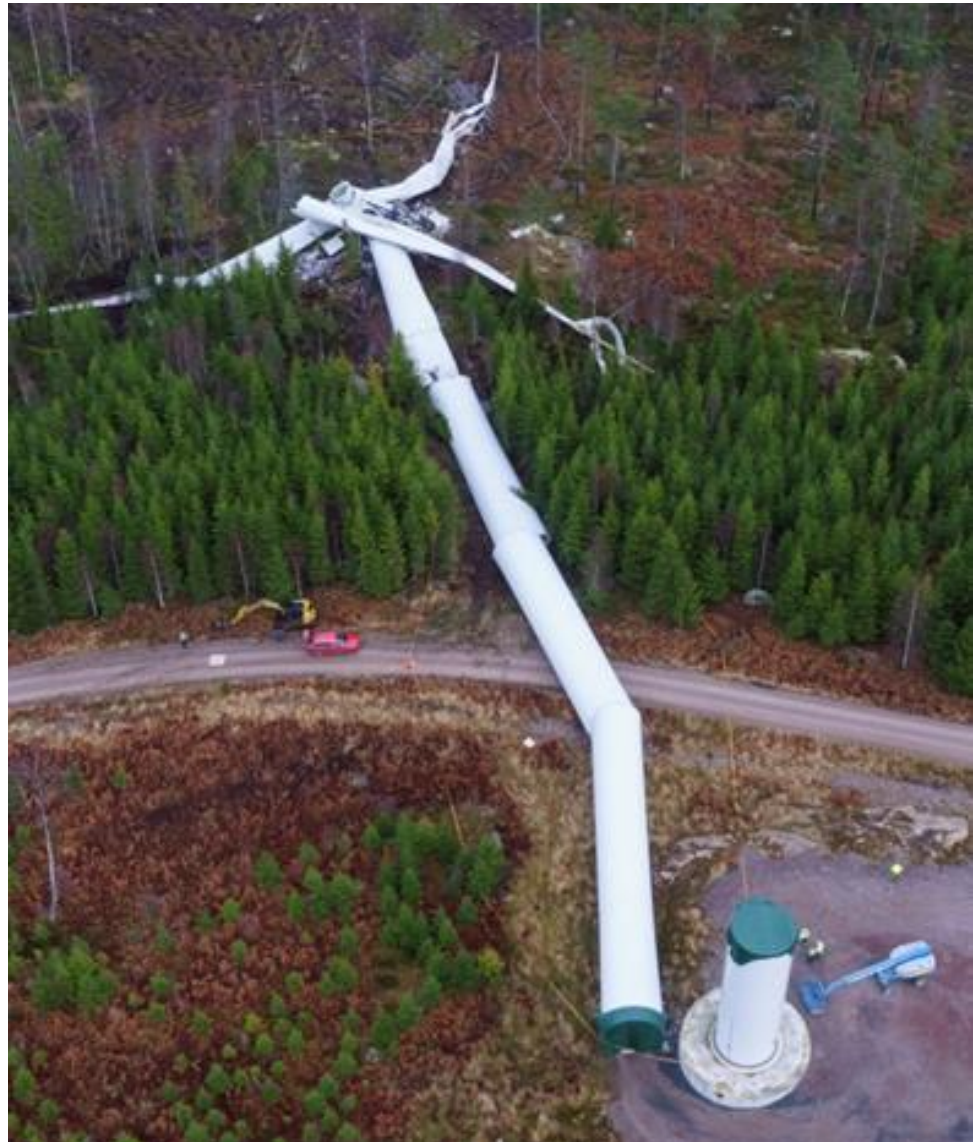
Tornet föll i ostlig/nordostlig riktning, och alla utom ett av de skruvförband som höll ihop tornets segment brast vid fallet. Det skruvförband som klarade fallet var det som höll ihop det andra och det tredje segmentet. Det första segmentet som var fäst i bottenplattan (betongfundamentet) stod kvar efter fallet. Den lokala transportvägen i området blockerades av den havererade tornet.

Figur 3. Det havererade vindkraftverket. Foto: Vestas Wind Systems A/S

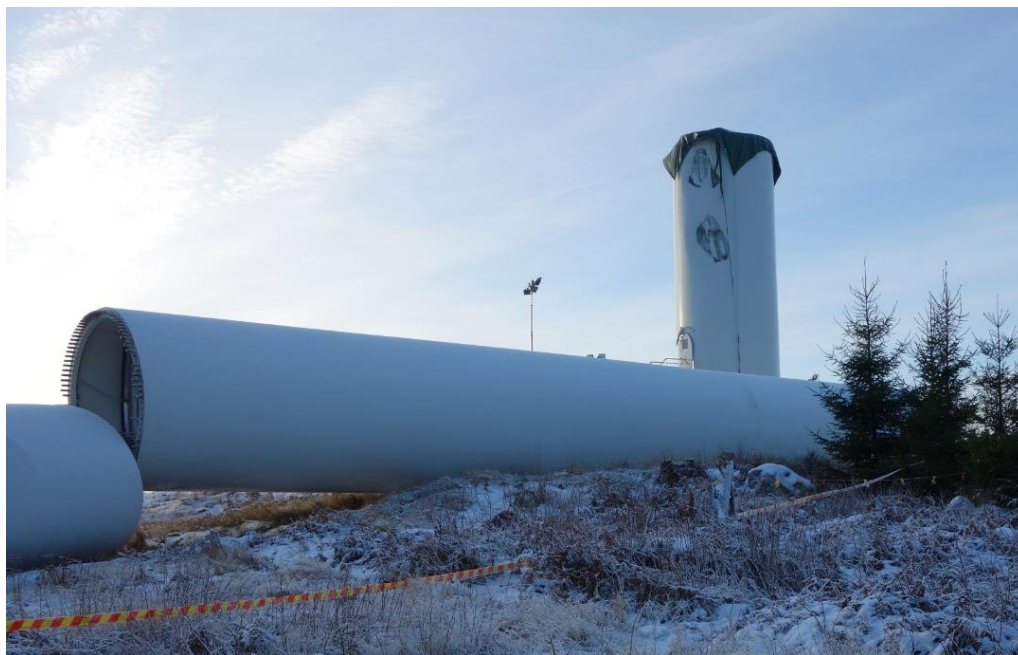
På det kvarstående segmentet och fundamentet fanns det skador på den sida åt vilket tornet hade fallit i form av skrapmärken och inbuktningar. Skadorna kan förklaras av att tornet, när det föll, slog i det kvarstående segmentet.

Figur 4. Skadorna på det segment som stod kvar.

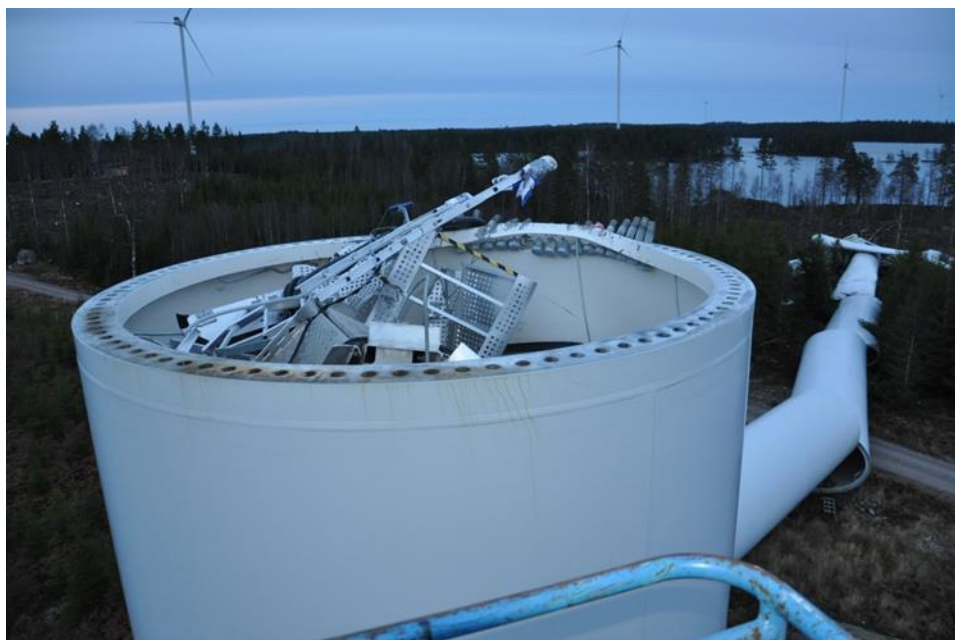
På fläns 1 i det första skruvförbandet fanns rostavlagringar. Dessa avlagringar var lokaliserade till den del av flänsarna som låg längst västerut. Flänsarna ska vara täta och med hjälp av en tätningssmassa som appliceras mellan flänsarna i varje förband under installationen ska vatten hållas ute.

Figur 5. Fläns 1, det undre segmentet. Foto: Vestas Wind Systems A/S.

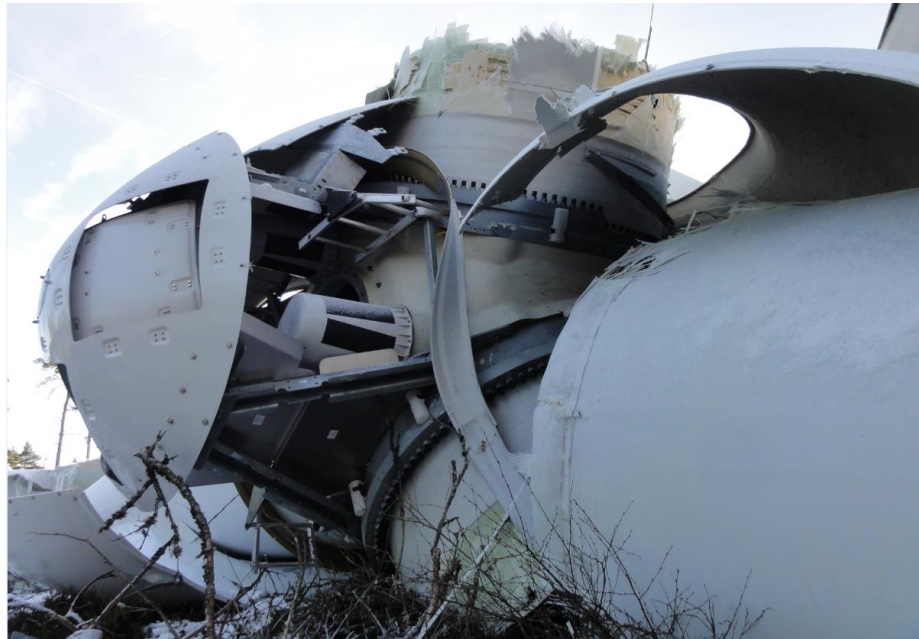
Turbinhuset och bladen fick omfattande skador. Bladen bröts av vid respektive blads infästning i navet.

Figur 6. Skador på navet och bladens inre delar.

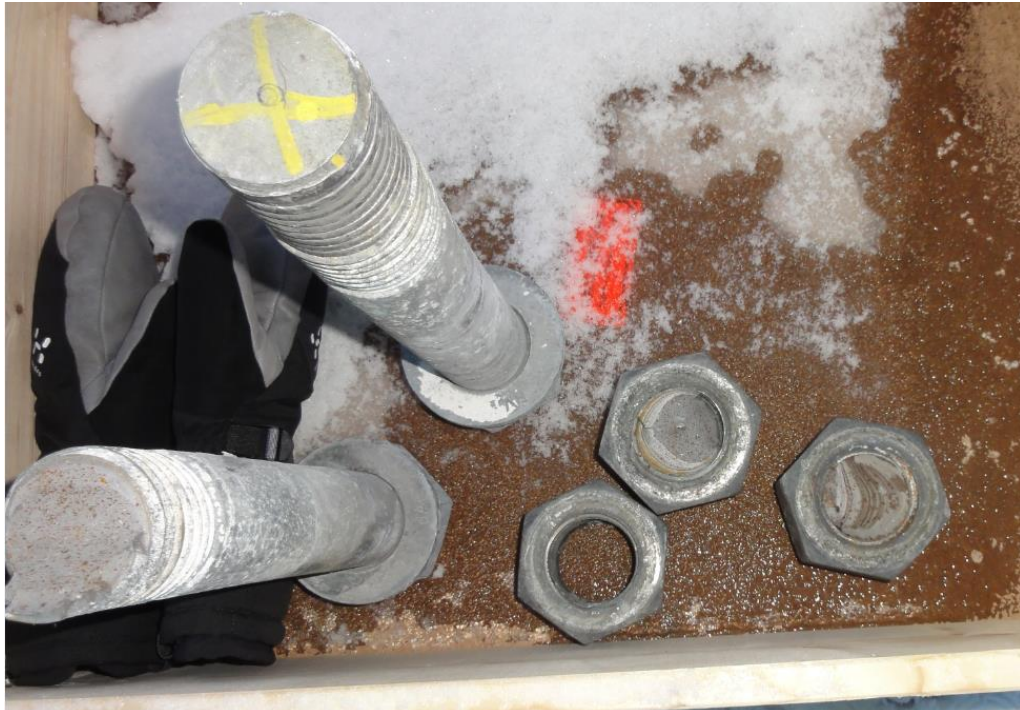
Figur 7. De skruvar och muttrar som omhändertogs av Statens haverikommission. Två av muttrarna hade rester av skruvar kvar.

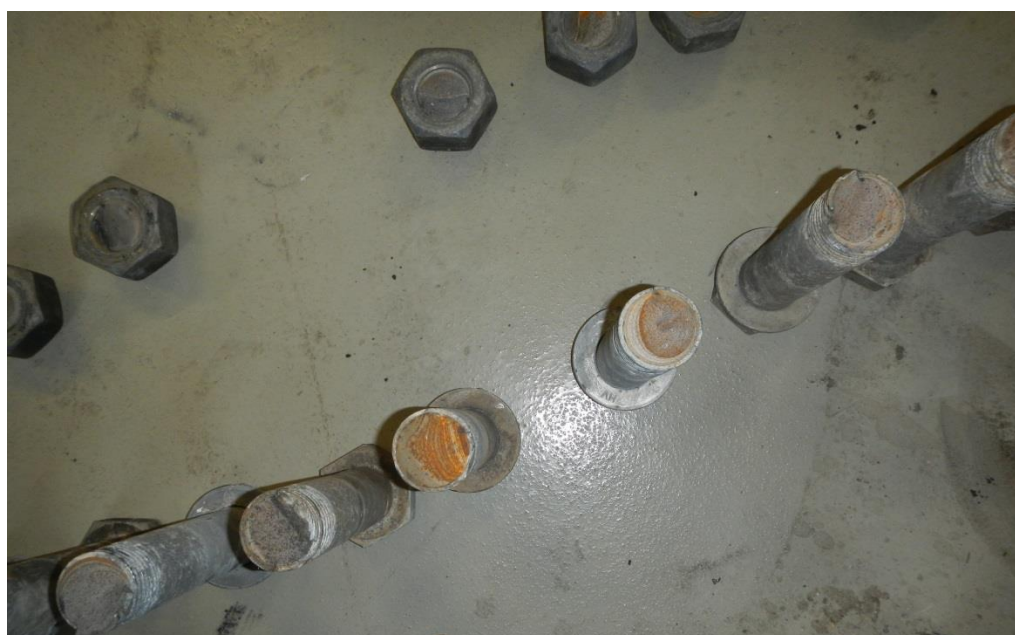
Tillverkaren hade efter haveriet, inräknat de skruvar som omhändertogs av haverikommissionen, kunnat fastställa att 32 tornskruvar hade utmattningsbrott, med varierande grad av tillhörande restbrott. Figur 14 visar på ett urval av dessa skruvar. Totalt åtta av tornskruvarna, som omhändertagits av Vestas och haverikommissionen, hade kontrollmärkningen för tremånadersservicen och fyra hade märkningen för ettårsservicen. Detta är i linje med de skrivna instruktionerna för respektive service, då en tredjedel respektive en tiondel av skruvarna ska kontrolleras.

Figur 14. Bild på tornskruvarna med utmattningsbrott och varierande grad av restbrott.

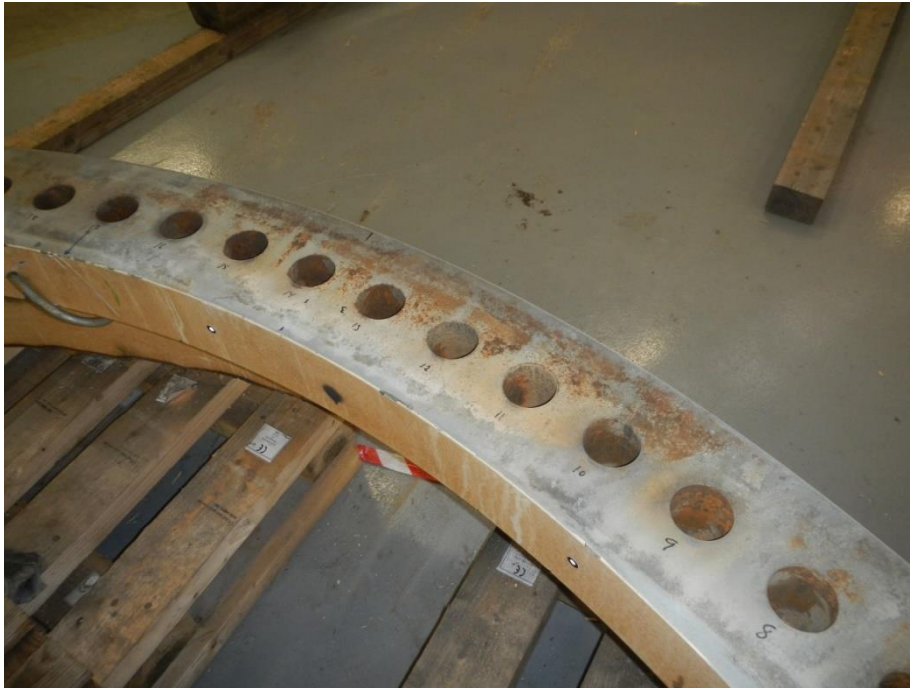
På den motsatta sidan av flänsen sett från fallriktningen fanns det tecken på korrosionsavlagringar.

Figur 15. Del av en av fläns 1, från det undre segmentet.

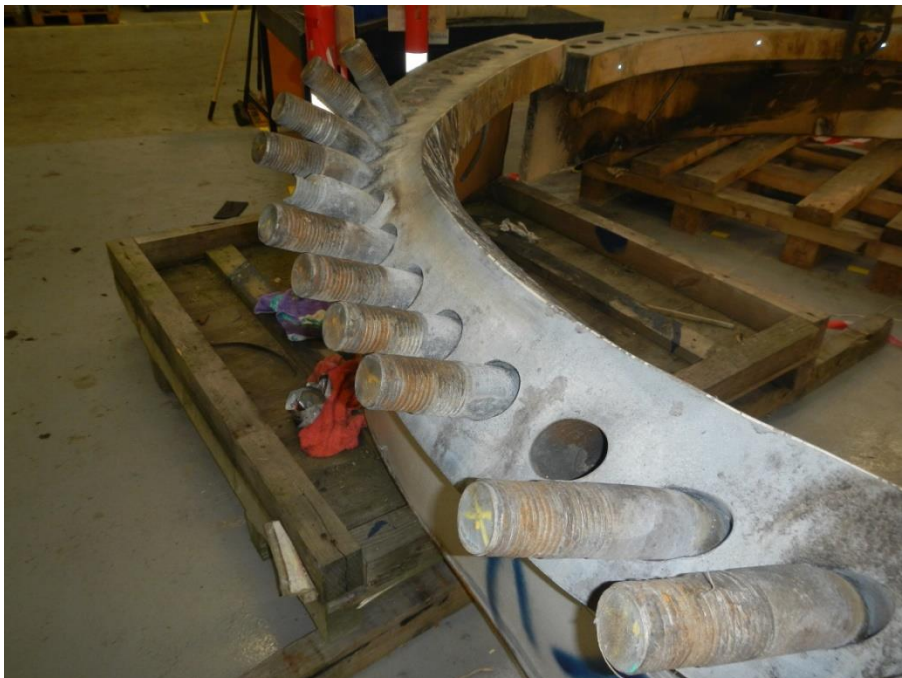
De skruvar som inte bröts av böjdes och fick sina gängor avskjuvade (se figur 16). Dessutom deformerades flänsen kraftigt. Kryssen på skruvarnas undersidor var en kontrollmarkering som gjordes i samband med den slutgiltiga skruvdragningen för att visa att de dragits till med fullt moment.

Figur 16. Del av fläns 1, första tornsegmentet, med böjda skruvar som fått sina gängor avskjuvade.

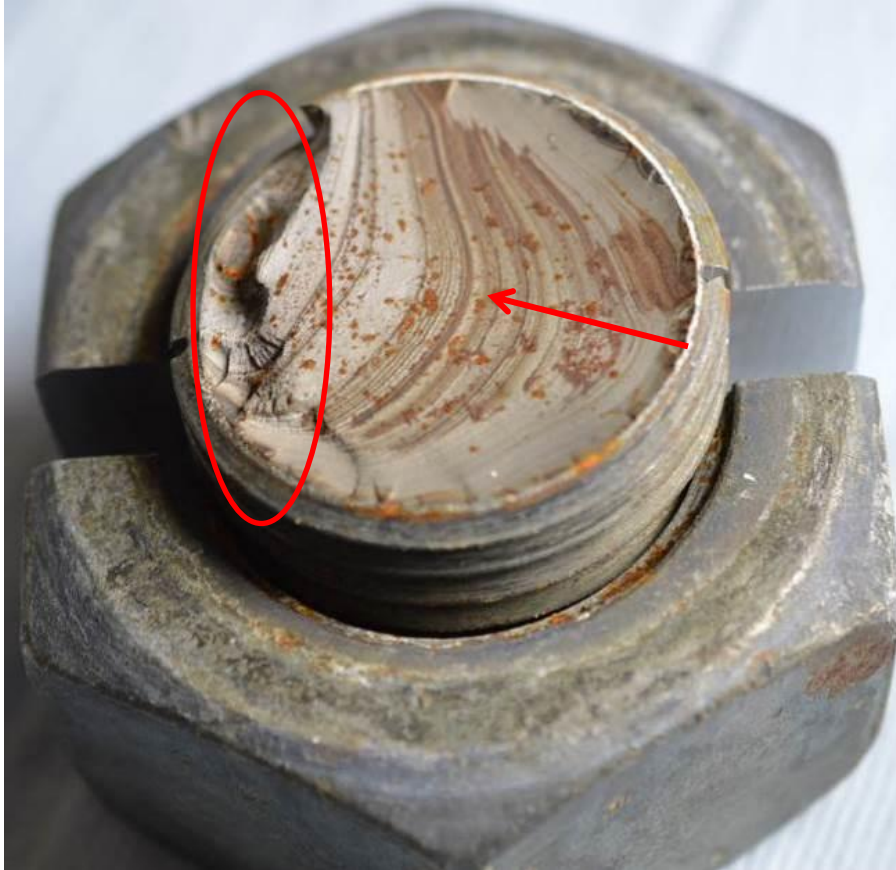
Skruvrest 1 och mutter 1 fick inledningsvis sågas isär. Resterande del med skaftet och skallen påträffades inte på haveriplatsen. Skruvrest 1 hade ett utmattningsbrott med ett mycket litet restbrott. Initieringspunkter kunde observeras runt hela omkretsen av skruvrest 1. Med stöd av den genomförda undersökningen kunde man konstatera att dragbelastning alternativt i kombination med enkelriktad böjbelastning hade orsakat brottet.

Figur 17. Mutter 1 och skruvrest 1, utmattningsbrottet (se röd ellips) med typiska flodmönster (se röd pil) och ett litet restbrott.

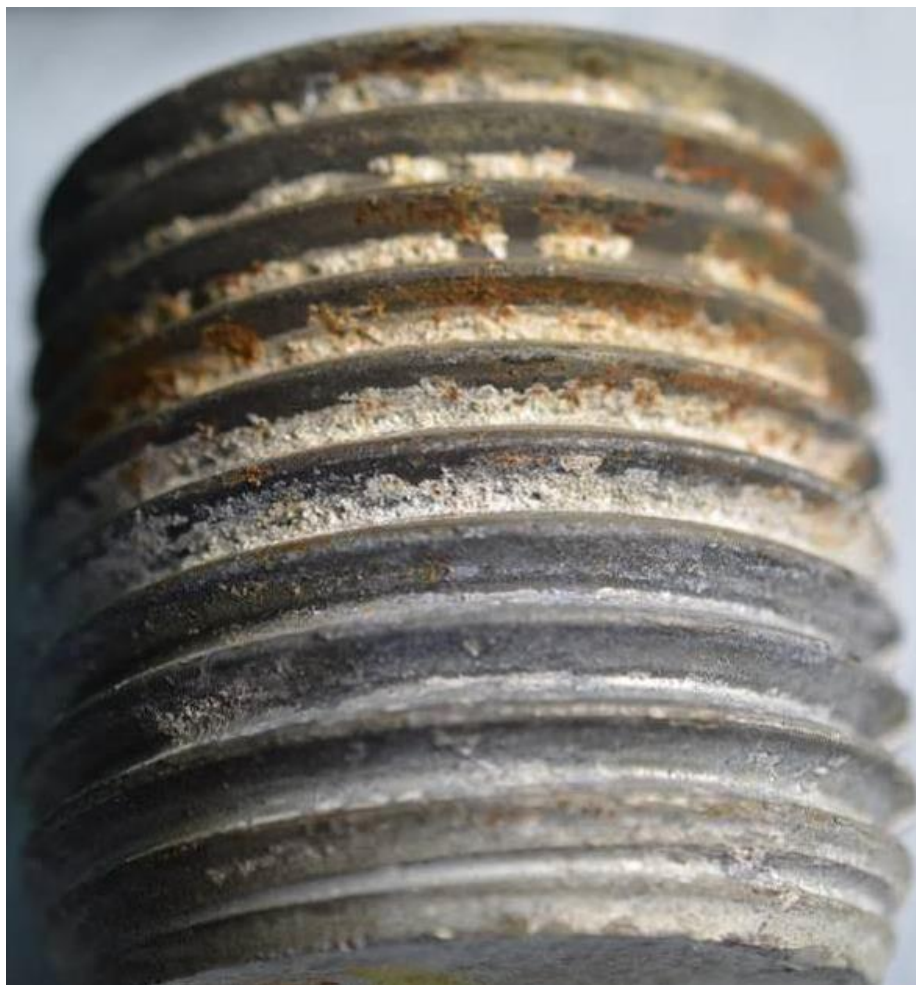
Skruvrest 1 var angripen av korrosion i gängorna. Både röd- och vitrost kunde observeras. Vitrost uppstår vanligen då nyförzinkade ytor kommer i kontakt med fukt. Man kunde inte påvisa några smörjmedelsrester vid en visuell undersökning.

Figur 18. Gängor på skruv 1, röd- och vitrost.

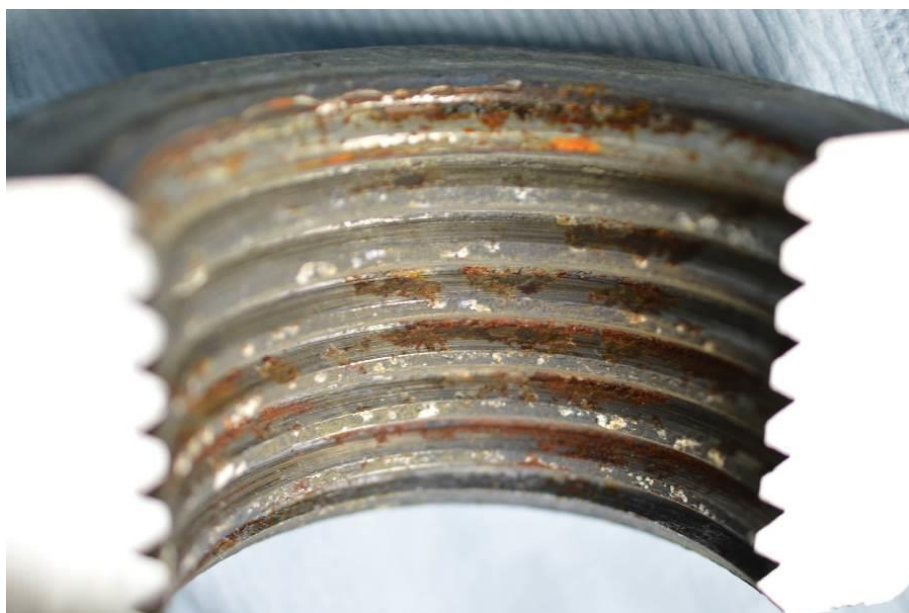
Mutter 1 som satt kvar på skruv 1, hade liksom skruven angripits av korrosion (se figur 19).

Figur 19. Mutter 1, insidan på en av mutterhalvorna.

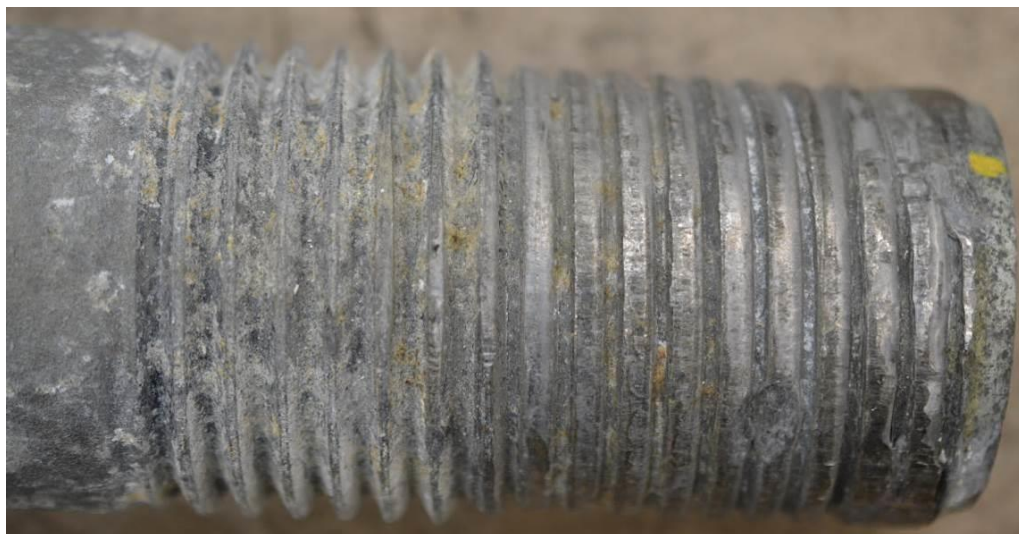
Skruv A hade fått flera gängvarv avskjuvade till följd av överbelastning. Sprickor kunde observeras i gängbottnarna. I den gängade delen fanns en förekomst av rost, främst vitrost.

Figur 21. Skruv A med avskjuvade gängor.

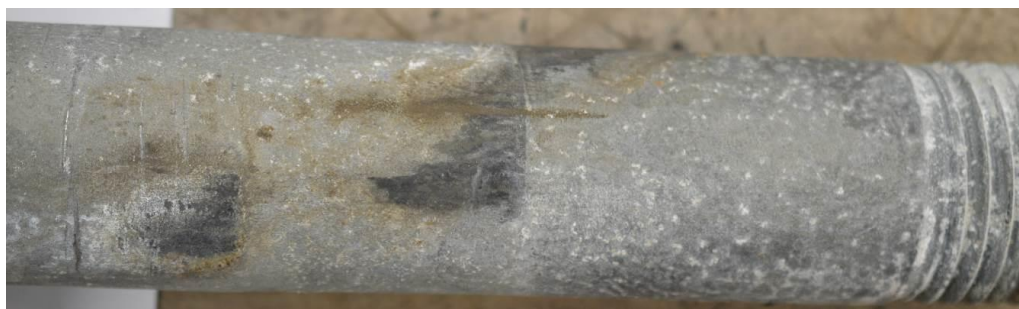
Skruv B uppvisade nötningsskador på skruvskftet. De skadorna är en indikation på att skruvförbandet har rört på sig vid belastning, inledningsvis på mikroskopisk nivå. Dessutom fann man en spricka som täckte ca halva omkretsen hos det första gängvarvet från skruvhuvudet sett. Sprickdjupet uppmättes till 2,7 mm.

Figur 22. Skruv B med nötningsskador.

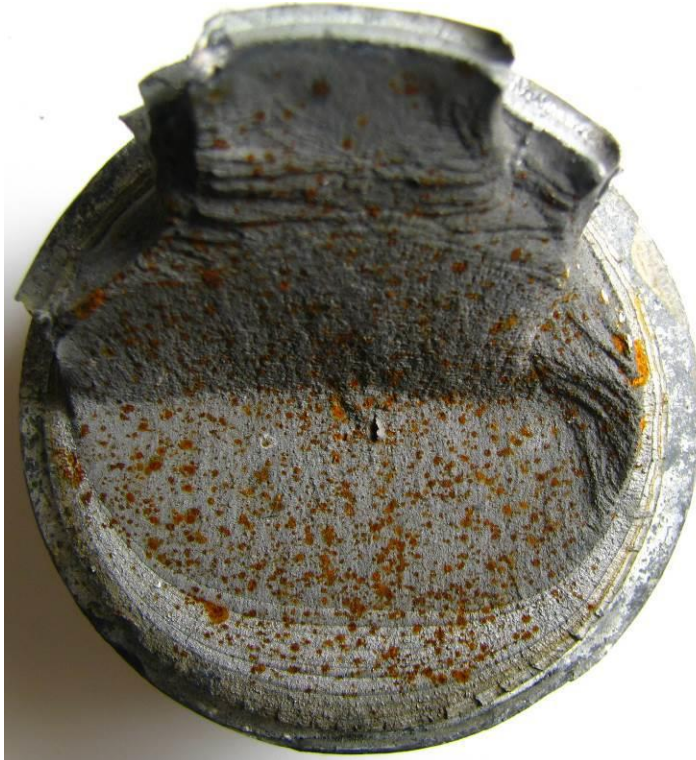
Brottet i skruv B hade föregåtts av utmattningssprickor som propagerat från en gängbotten. Ett tydligt restbrott återfanns (se figur 23). Även i detta fall hade sprickpropageringen orsakats av dragbelastning alternativt en enkelriktad böjbelastning.

Figur 23. Skruv B.

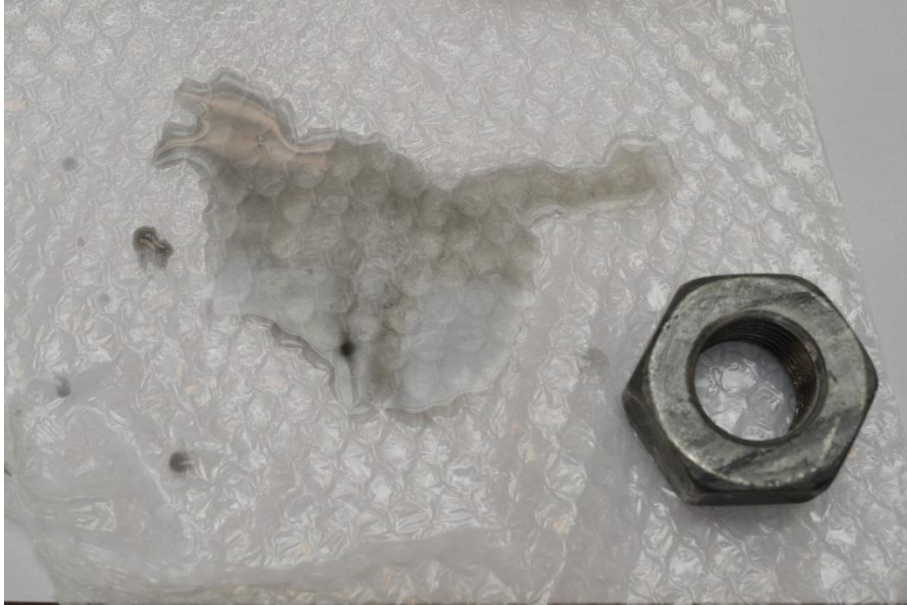
Man lät 10 milliliter vatten från en konventionell vattenspruta spridas över mutterns gänga. Svarta partiklar från smörjmedlet följde med vattnet när det rann av (se figur 26).

Figur 26. Mutter vars gänga har sprutats med vatten, samt smörjmedelsrester som runnit av.

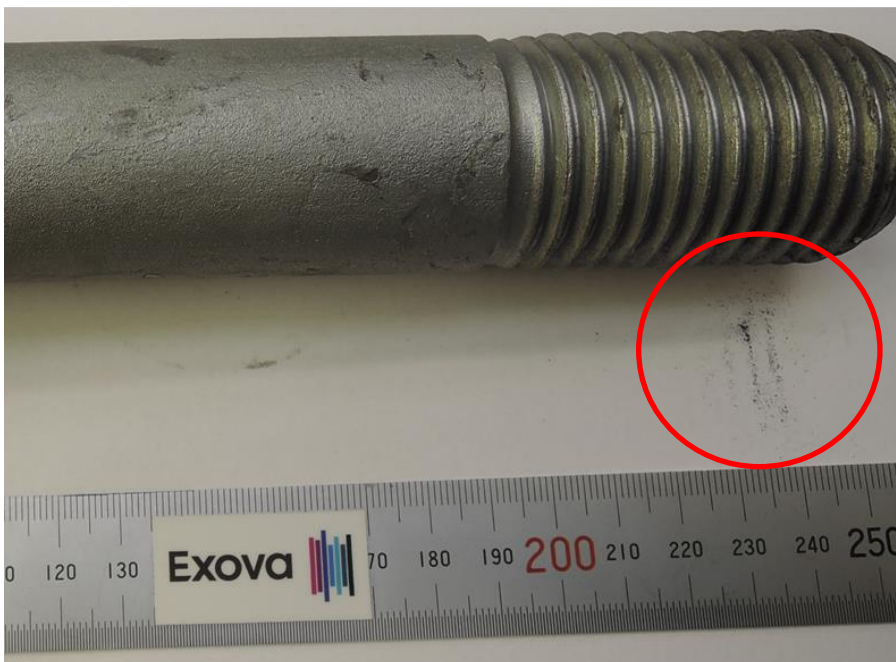
Vid hanteringen av en tornskruv där muttern hade avlägsnats kunde man se svarta partiklar, beståndsdelar i smörjmedlet, som ramlade av när en skruv försiktigt lades ner på ett undersökningsbord. Skruven ska inte vara smörjd från fabrik, men en del av smörjningen har överförts i samband med att den smorda muttern fästs på tornskruven.

Figur 27. Tornskruv med svarta partiklar som lossnat vid hantering.

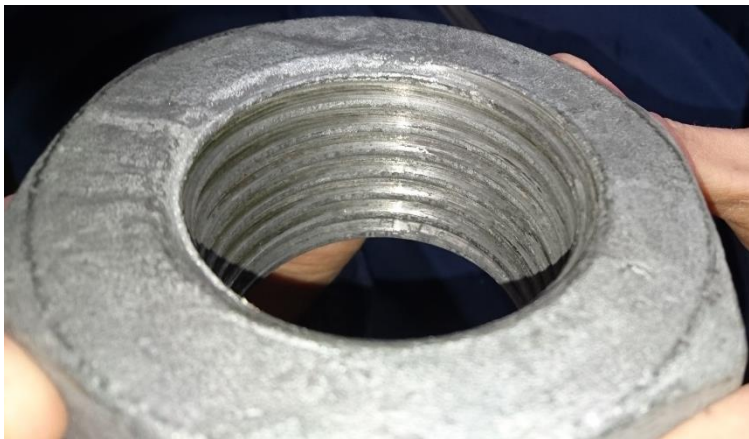
Figur 48. Mutter med mycket små mängder smörjmedel i gängan.

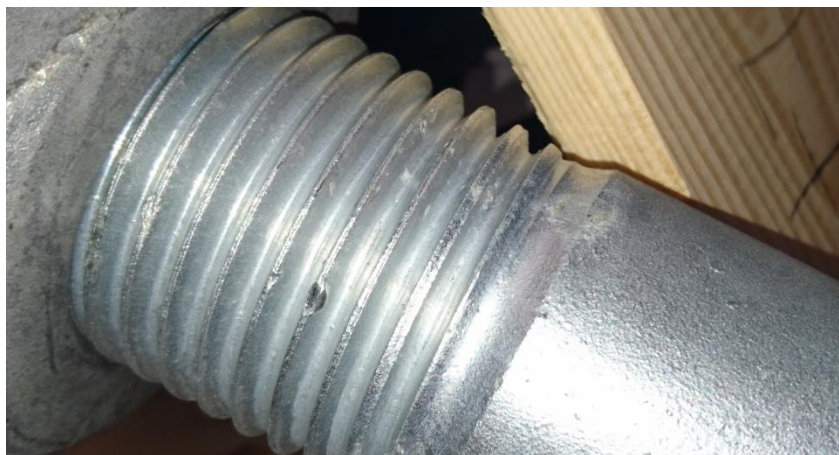
Figur 49. Skada på skruvens gänga.

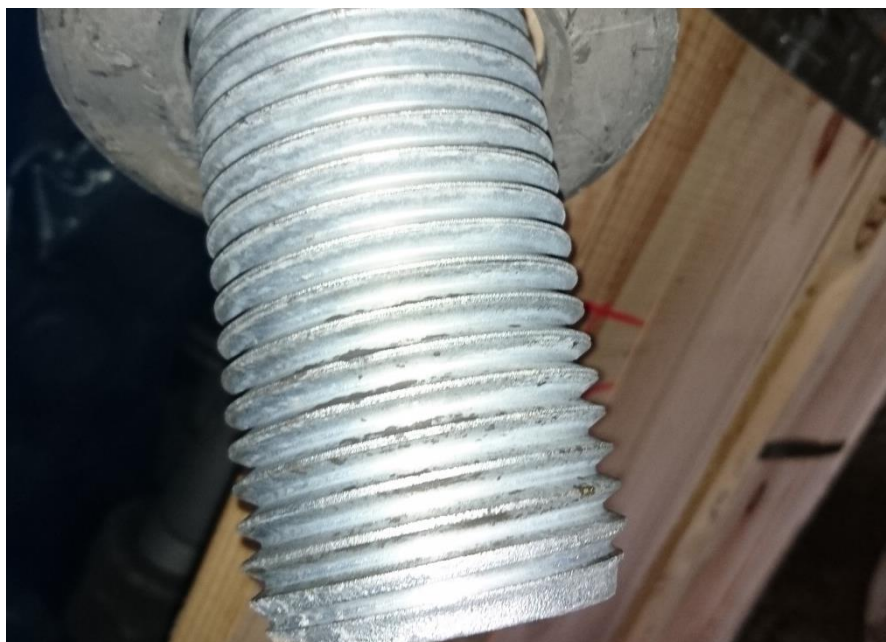
Figur 50. Smörjmedel i små sjok på skruvens gänga.
