Slutrapport RL 2015:01

Olycka vid Bösslinge, Uppsala län den 15 juni 2014 med segelflygplanet SE-TSM av modellen PIK-20B, opererat av en privatperson.

Diariernr L-73/14

2015-01-13

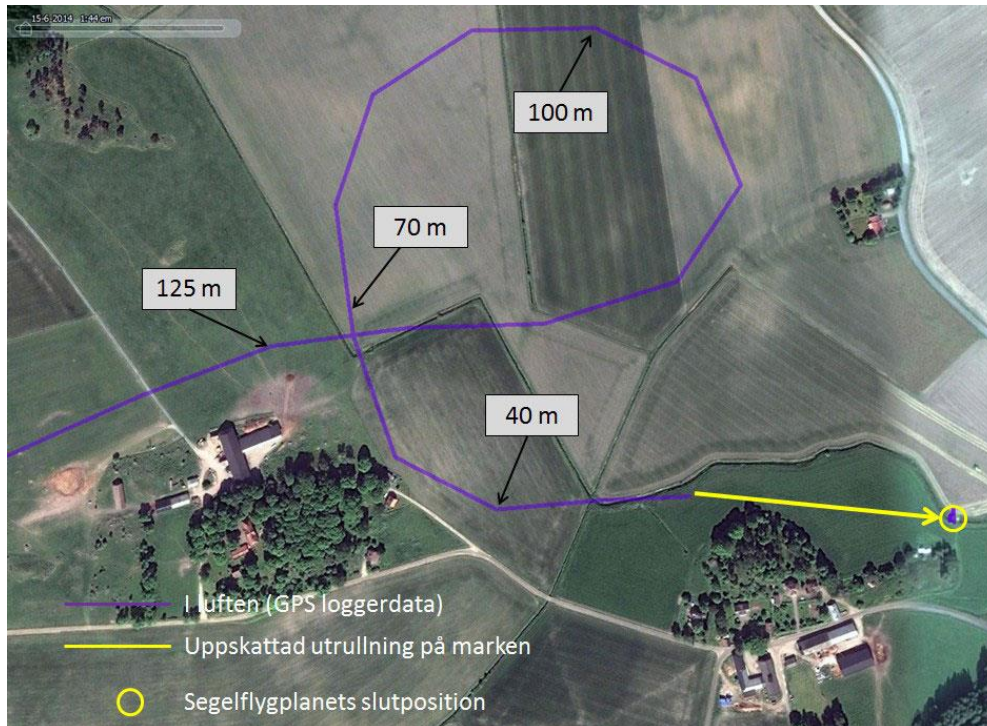
På finalen korrigerade föraren kursen åt höger eftersom fältet böjde av. Parallellt med fältet löpte ett stort dräneringsdike som föraren flög över på finalen.

Sättningspunkten kom att hamna en bit in på fältet och avståndet till diket var då ungefär 300 meter. Under utrullningen träffade flygplanet en vägbro belägen i diket som sammanband landningsplatsen och ett fält intill.

Flygningen registrerades av en medhavd GPS-logger som bl.a. visade att det råde medvind på finalen med en vindstyrka på 15 km/h. Flygbanan enligt loggern kan ses i figur 1 nedan.

Figur 1. Utelandningsfältet med händelseförlopp. Foto Google Earth™

Fältet är till sin längd tillräckligt för utlandning. Att fältet böjde av och att ett stort dike omgärdade fältet med ett avsmalnande skogsparti på mitten gjorde det till ett svårare landningsalternativ än andra fält intill.

Vinden var vid landningen västlig med vindstyrka 15 km/h vilket bidrog till en längre landningssträcka. Det låga landningsvarvet och en kursändring på final störde sannolikt också föraren och medförde minskad precision i flygningen och bedömningen av dikets läge.

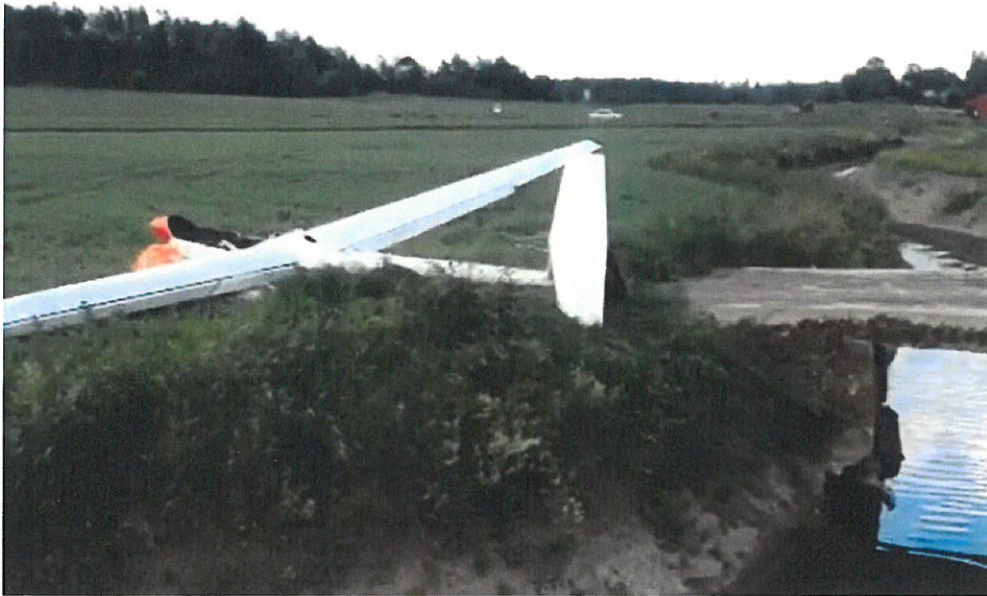
Räddningstjänsten stabiliserade och säkrade flygplanet som hängde instabilt på en bro. Patienten togs omhand och var införd till sjukhuset ungefär en timme efter larmet.

Figur 2. Segelflygplanet flyttat från vägbron efter olyckan. Foto Richard Sohlberg.
