## *Slutrapport RL 2015:04*

**Allvarligt tillbud vid Härkmyran,  
Norrbottens län, den 22 mars 2014 med  
helikoptern SE-JRB av typen AS 365 N3,  
opererad av Scandinavian Air Ambulance.**

Diariernr L-38/14

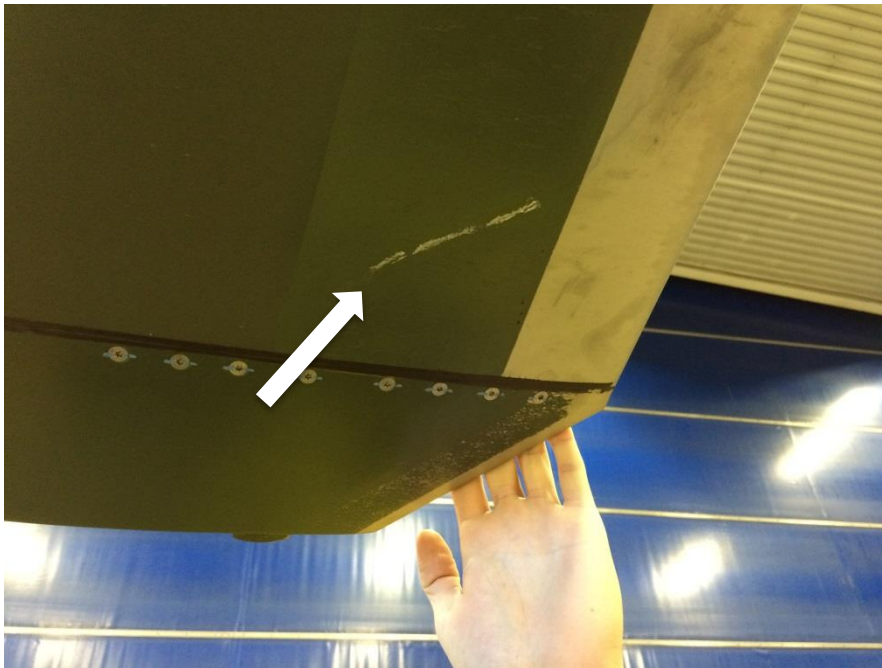
Personal från underhållsorganisationen observerade en mindre skada på undersidan av ett huvudrotorblad.

Figur 1. Skrapmärke på undersida av huvudrotorblad. Foto: SHK.

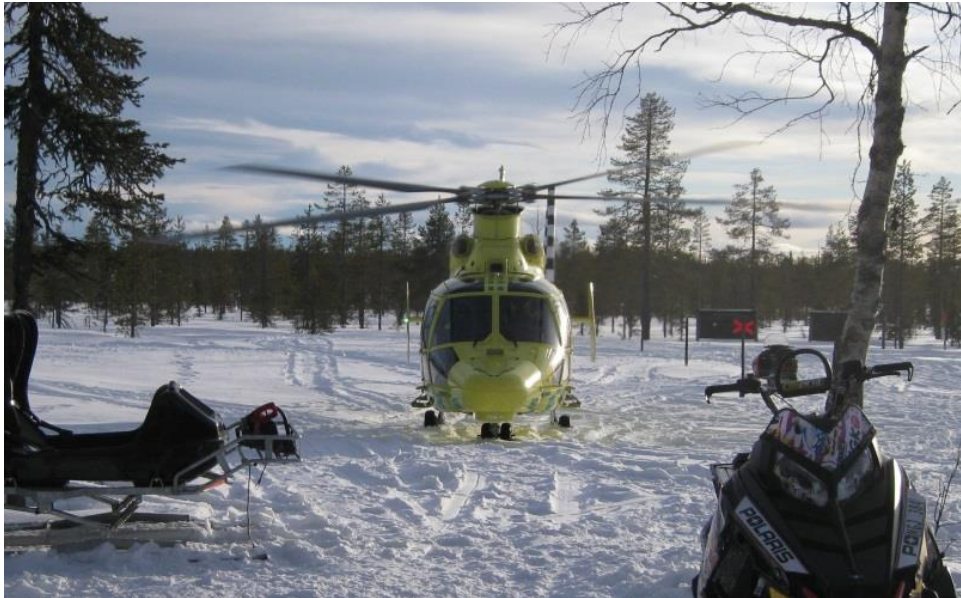
Figur 2. Innan vänster huvudhjul trängt igenom snötäcket. Foto: Privat.

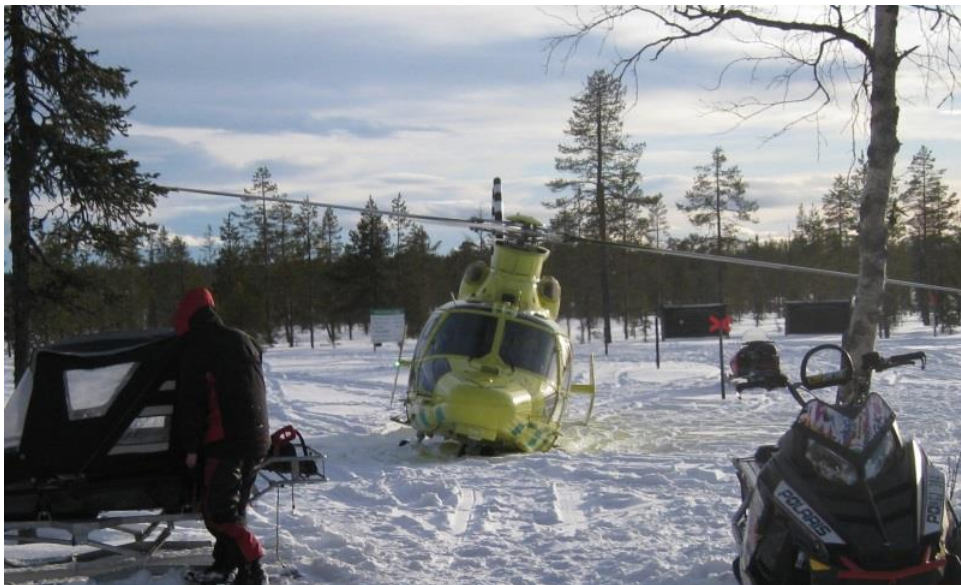
I samband med landningen sjönk vänster huvudställ igenom snön varvid vänster stabilisatorfena fick kontakt med snötäcket som pressade vänster stabilisatorhalva uppåt.

Figur 3. Efter att vänster huvudhjul trängt igenom snötäcket och vänster del av stabilisatorn kommit i kontakt med snön. Notera rotordiskens lutning i förhållande till horisontalplanet. Foto: Privat.

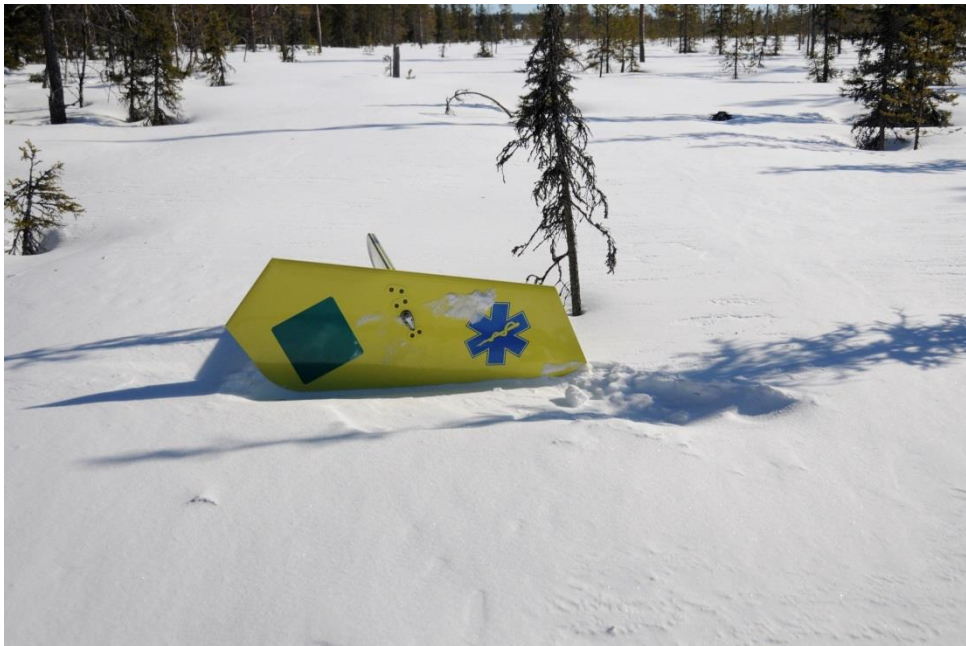
Vänster stabilisatorhalva med dess fena separerade från stjärtbommen. Mindre skador uppstod på ett blad till fenestronen<sup>9</sup> där det löst hängande skarvdonet till positionsljuset troligtvis slagit i. Mindre skador uppstod på skalmaterial och luckor på vänster sida under helikoptern.

Figur 4. Den upphittade fenan och halva stabilisatorn. Foto: Polisen.

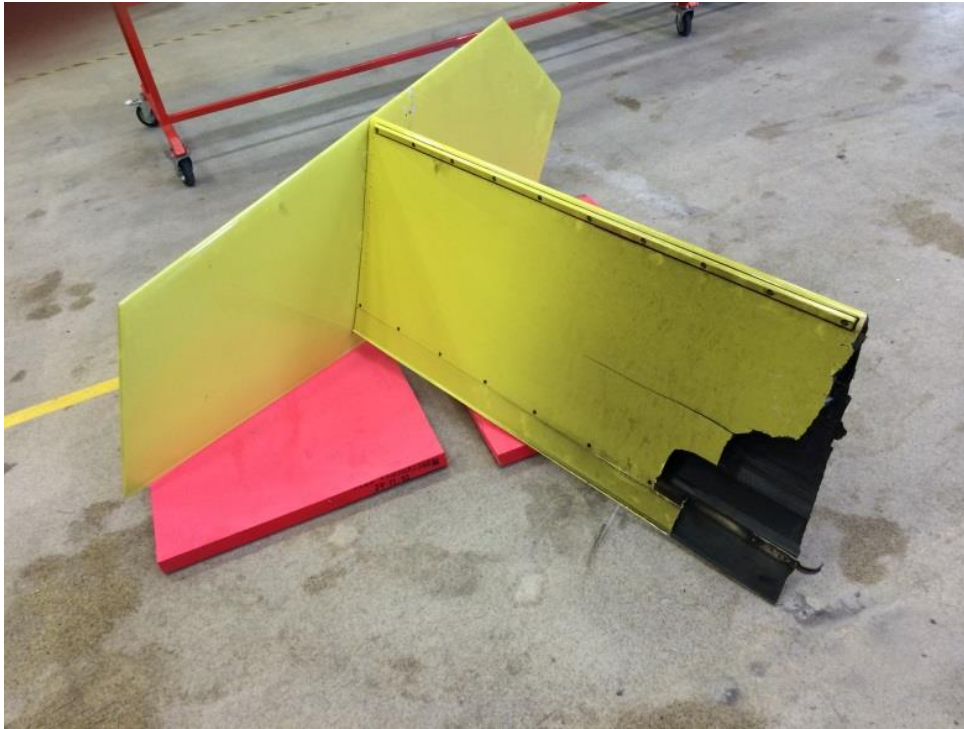
Figur 5. Fena och stabilisator del i hangaren på HEMS-basen i Gällivare. Foto: SHK.

”Fena har inte sjunkit ned djupt i snön vilket innebär att stabilisatorn har utsatts för en momentlast som gett upphov till knäckningen. Bedömningen är att en omfattande deformation av stabilisatorn uppstod vid genomsjunket i snön. Den övergripande skadebilden överensstämmer med att stabilisator och fena i huvudsak har skadats vid sättningen. Skadan på fena är en kompressionsskada och av brottet på stabilisatorn att döma så har brottet uppstått på stabilisatorns undersida invid stjärtbommen till följd av dragspänningar. Brottet på undersidan är tämligen rakt, vilket tyder på att denna del av brottet är det som skett först. Om hela översidan varit intakt vid start eller om brottet till viss del även har funnits på översidan kan inte fastställas. Luftlast och vibrationer under flygningen har fullbordat separationen av stabilisatorn.”

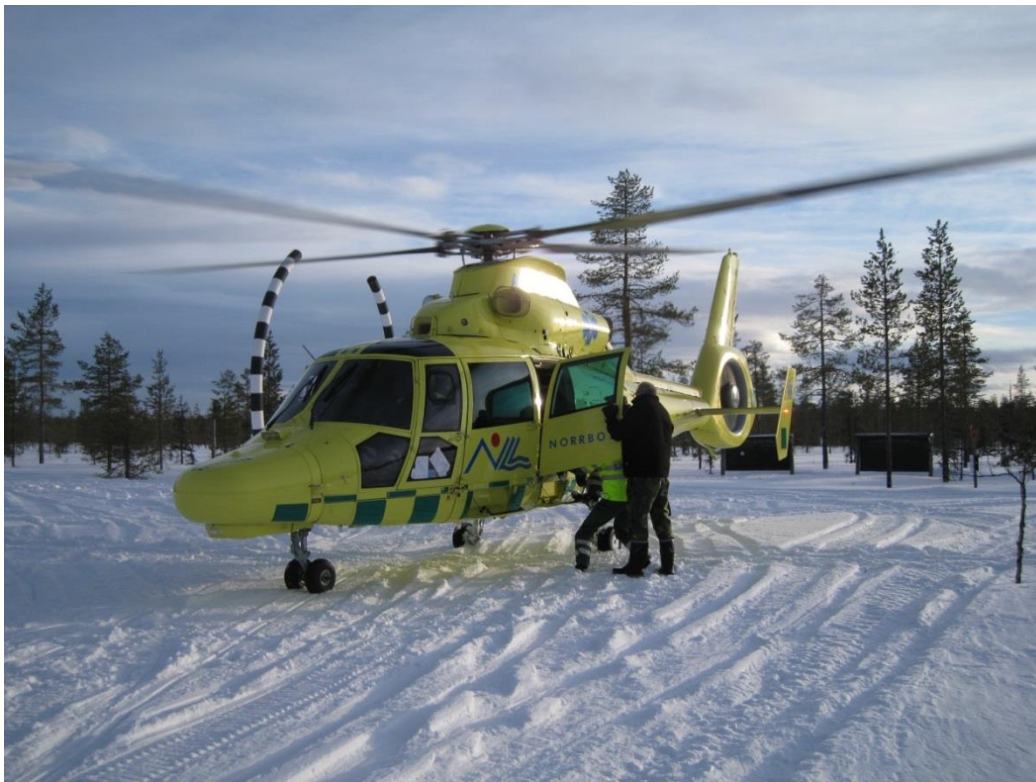
Figur 6. Bilden visar den aktuella lastningen av patienten med helikoptern ”light on wheels” och att detta innebär en betydligt högre lasthöjd än vid normal landning. Fotot är taget cirka 14 min efter att skadan på stabilisatorn hade inträffat, se figur 2. I denna bild kan inget av skadan på infästningen av stabilisatorn skönjas. Foto: Privat.
