Slutrapport RL 2014:18

**Olycka i Röglå den 9 januari 2014 med
helikoptern SE-JKP av typen Bell 206,
opererad av Heliair Sweden AB.**

Diarienum L-03/14

2014-12-11

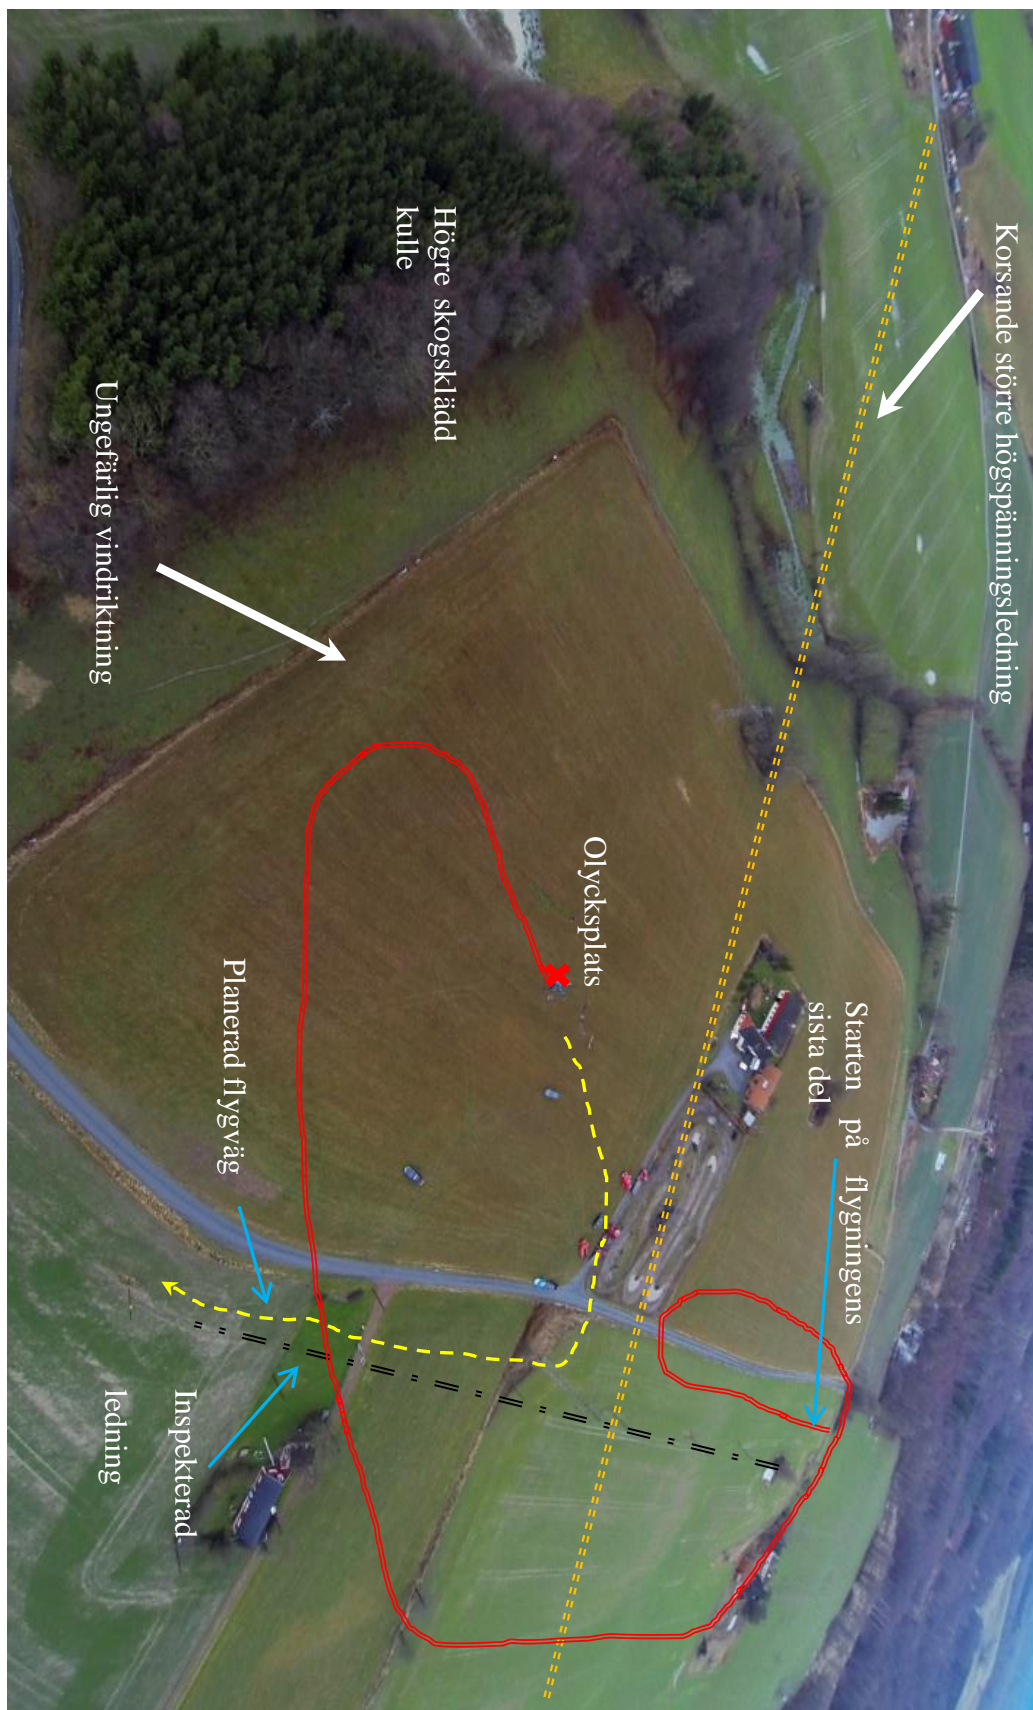
Figur 2. Sista flygning enligt GPS-data. Vy från sydost mot nordväst. Foto: Airunit.

Den snäva svängen kom att leda till medvind och låg, eller ingen indikerad fart framåt samt sannolikt flygning i nedsvep bakom kullen. Med den höga och tidigare korsade kraftledningen i färdriktningen på nära avstånd fanns ingen möjlighet att öka farten i syfte att generera tillskottslyftkraft. Piloten tog ut den motoreffekt som fanns att tillgå i ett försök att undgå markkontakt men detta var inte tillräckligt eftersom sjunkhastigheten var för stor. Effektbehovet överskred då den tillgängliga effekten, varvid helikoptern kolliderade med marken.

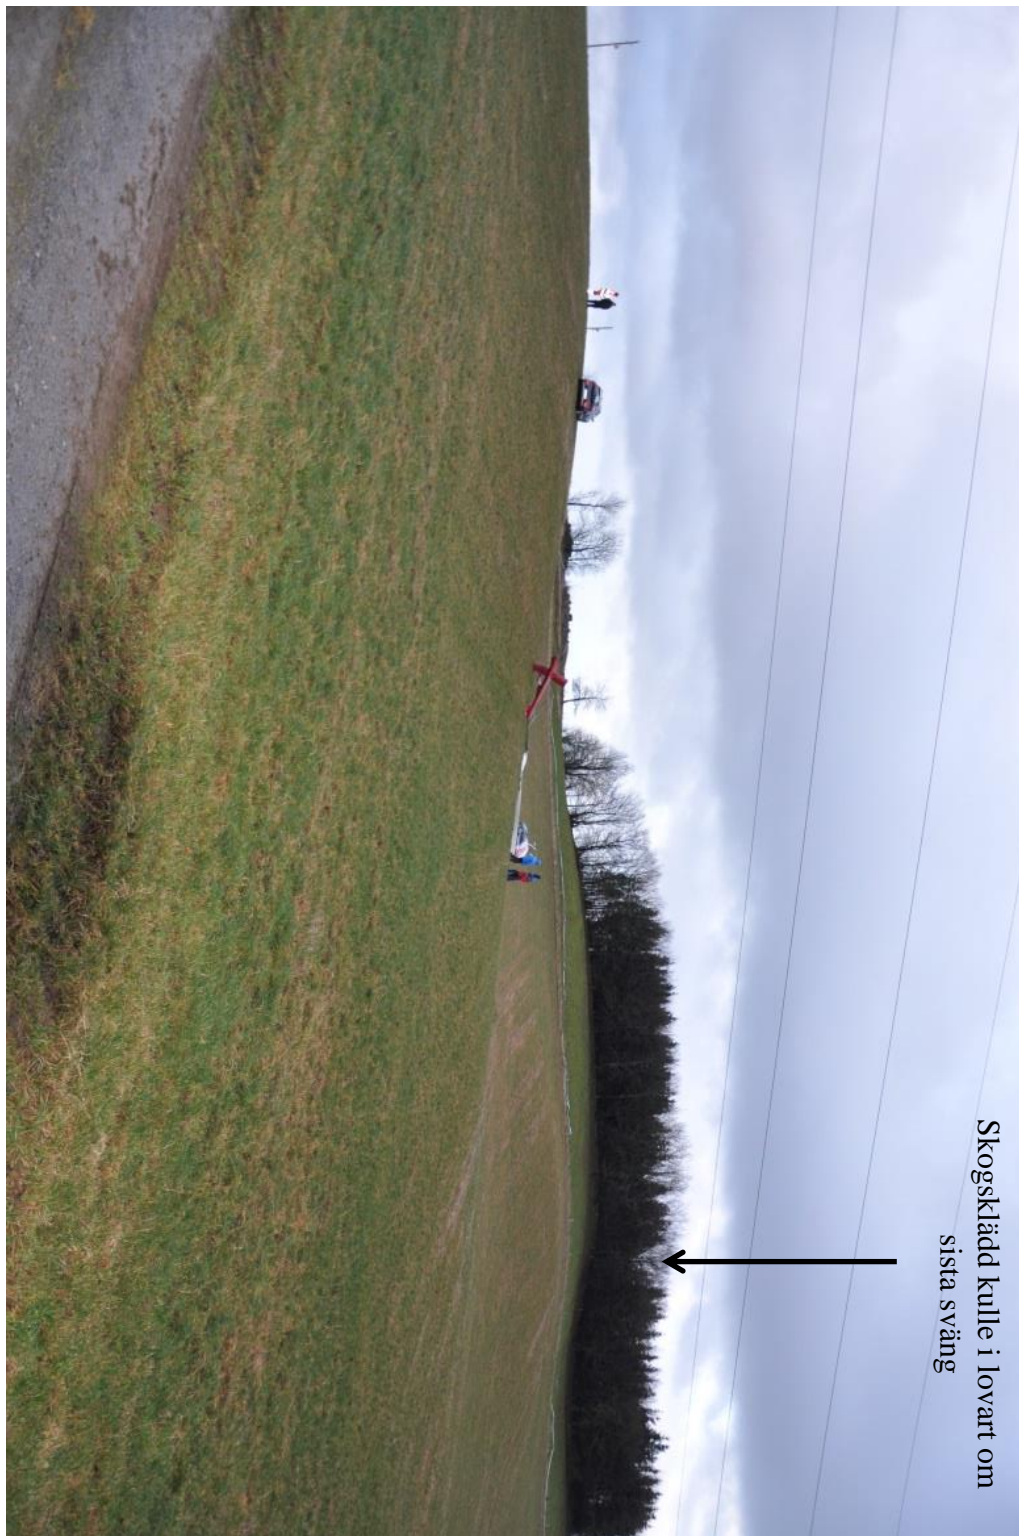
Olycksplatsen ligger i en sänka, i lä bakom en högre kulle med skog och det rådde en stark vind i området.

Figur 3. Haveriplatsen sett från norr mot söder. Foto: Statens haverikommission.

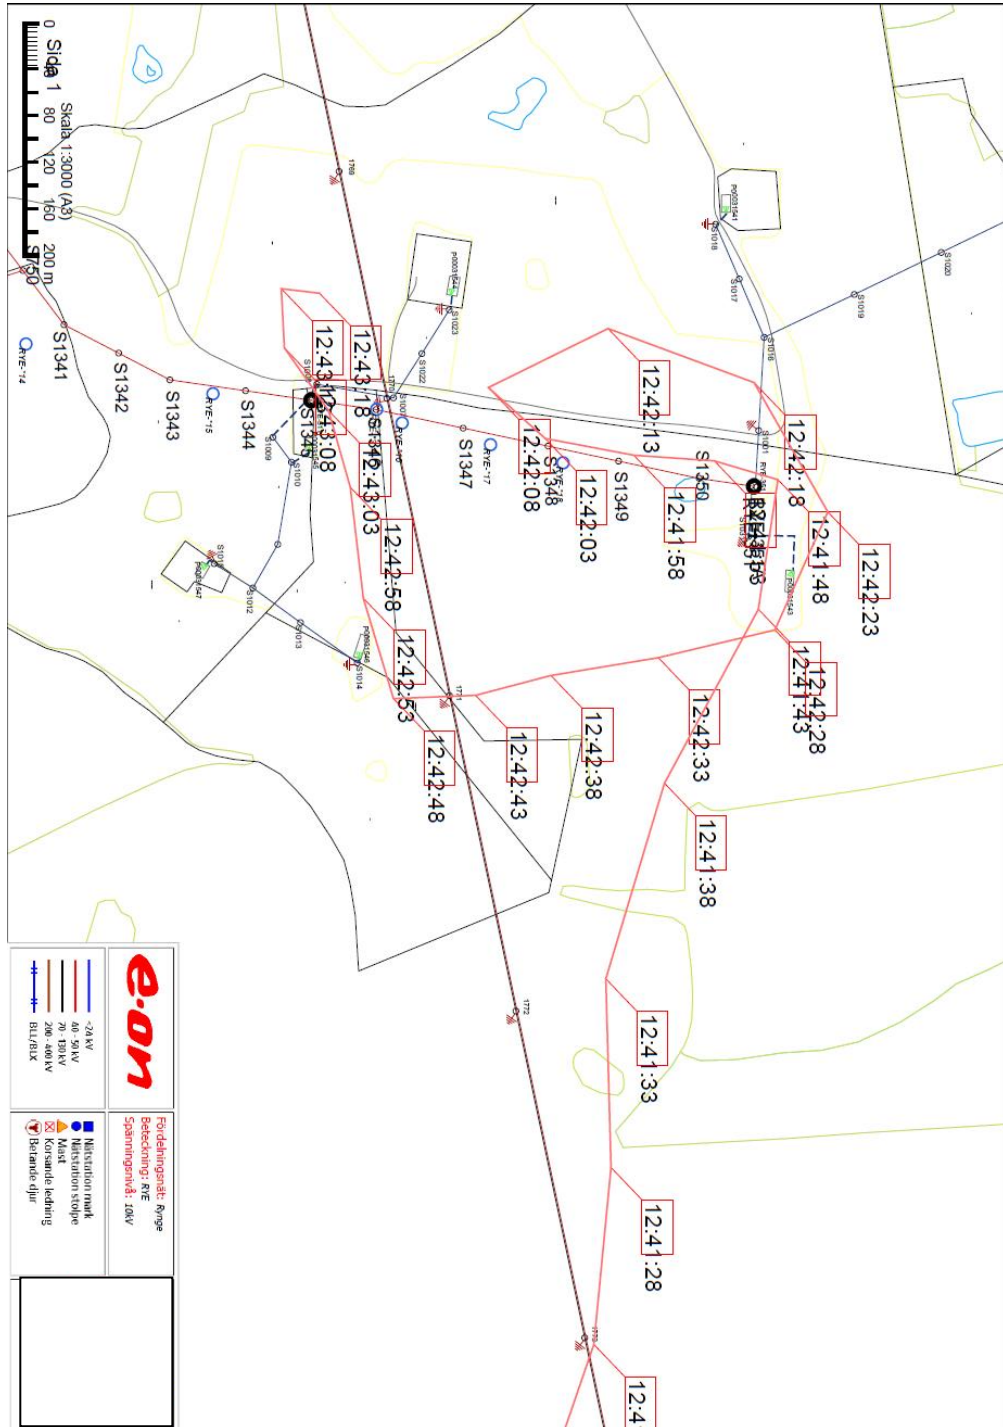
Figur 4. Flygningens sista två minuter enligt inspektörens GPS-baserade dokumentation (information: E-on). Tidsangivelserna visar att flygningen genomförts i låg fart.

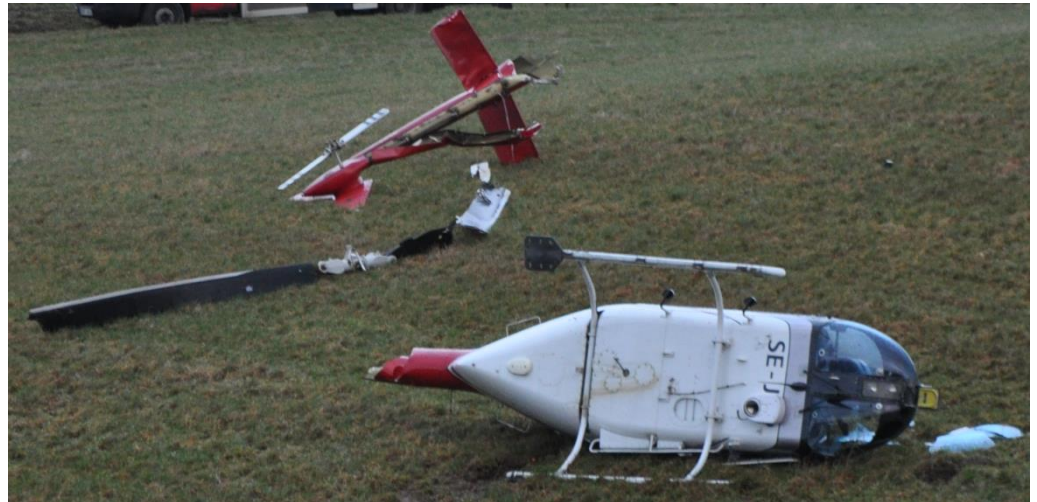
Efter händelsen kom luftfartyget att ligga på vänster sida med nosen pekande i motsatt riktning mot flygriktningen. Flygkroppen hade stora skador på vänster del av kabinen, Stjärtbommen hade separerats från flygkroppen. Huvudrotorn hade åstadkommit djupa spår i marken och separerat från masten. Säten och bälten var intakta. Rutorna på vänster sida hade krossats. Inga tecken på bränsleläckage kunde uppfattas.

Figur 5. Olycksplatsen, dagen efter händelsen och efter nattens storm vilken även flyttade den separerade stjärtbommen. Foto: Statens haverikommission.

Piloten eftersträvade att manövrera helikoptern parallellt med marken före islaget, men lutningen på marken i sida och sjunkhastigheten gjorde att stjärtbommen knäcktes vid kontakten med marken. Helikoptern fortsatte framåt, varvid huvudrotorn tog i marken och separerade från masten. Därefter la sig flygkroppen på vänster sida mot färdriktningen.
