Slutrapport RL 2014:19

Allvarligt tillbud på Malmö flygplats den 10 januari 2014 med flygplanet SE-LIS av modellen Fokker F27 Mark 050, opererad av Amapola Flyg AB.

Diariernr L-04/14

2014-12-16

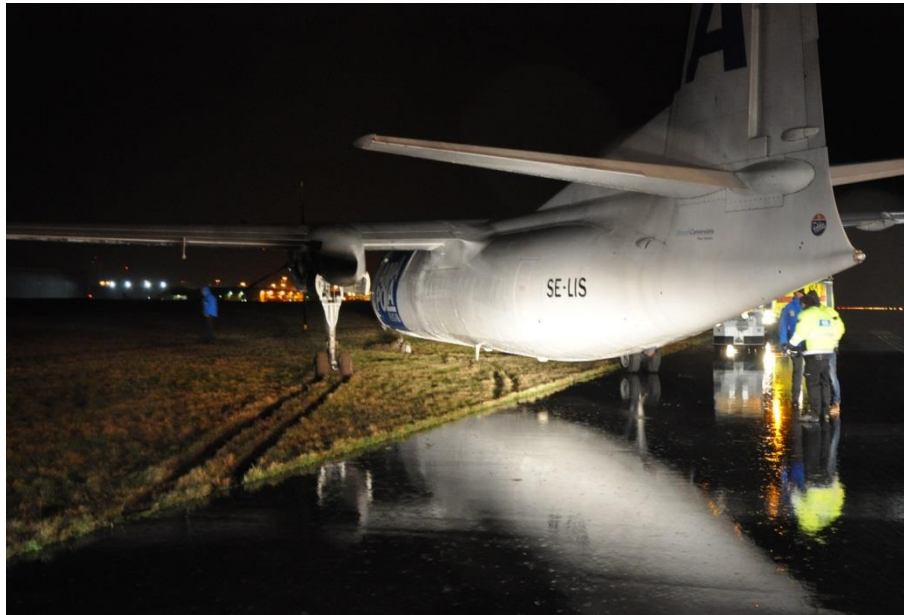
Giren fortsatte åt vänster och flygplanet lämnade banan och stannade med noshjulet och vänster huvudställ i gräset med höger huvudställ på den asfalterade banskuldran. I samband med avåkningen plöjde noshjulet och vänster huvudställ var sin fåra i marken på gräsytan med ett djup motsvarande knappt hjulens halva diameter. Se figur 1.

Figur 1. Flygplanets position efter avåkningen. Bilden är tagen fyra timmar efter händelsen.

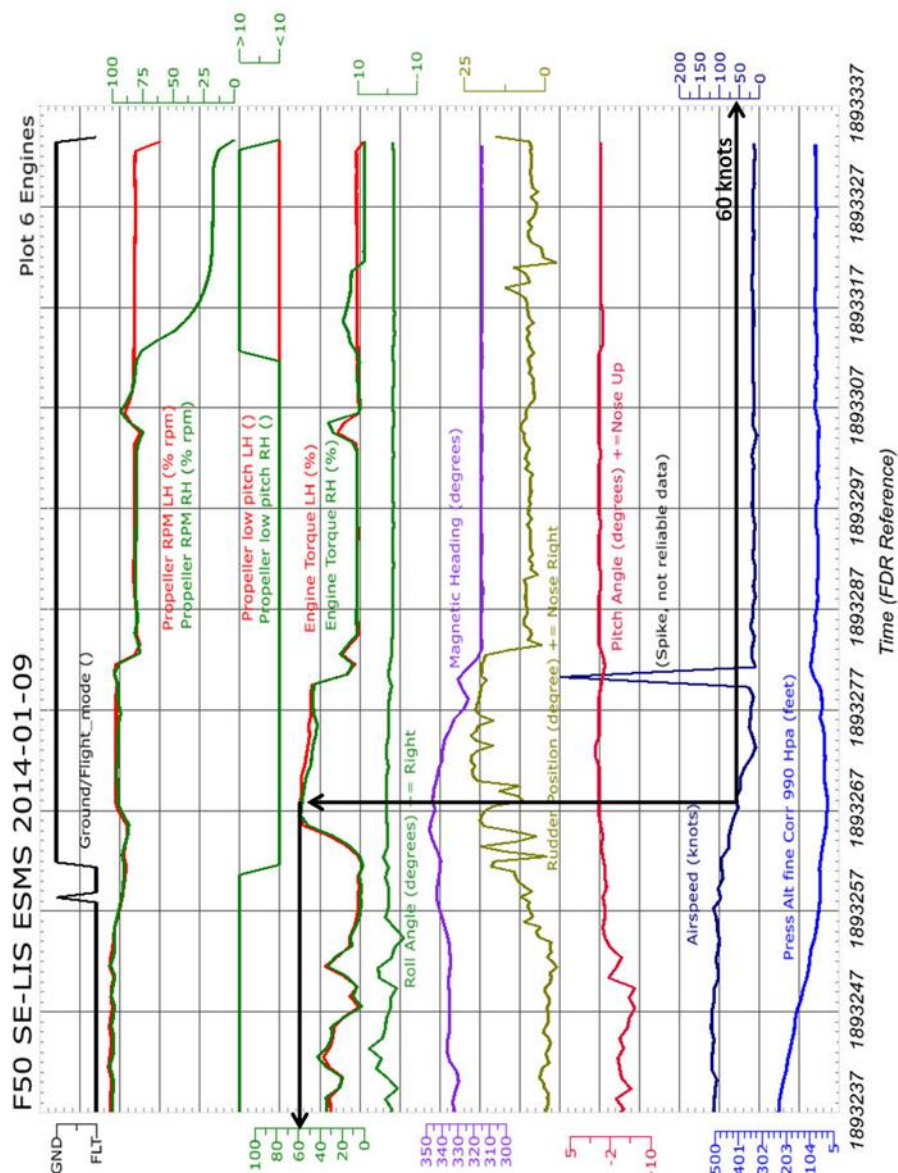
Tabelldata och motsvarande plottar visar att sättningen och den initiala utrullningen skedde i anslutning till centrumlinjen med en indikerad fart av 95 knop och en kurs på ungefär 345 grader. Reversering initierades strax därefter vid en indikerad fart av 90 knop. Vid ungefär 60 knop uppnåddes det högsta registrerade vridmomentvärdet under reversering, TRQ 59 % och 58 % för vänster respektive höger motor. Se figur 3 nedan.

Figur 3. FDR-plott under händelseförloppets sista 100 sekunder.

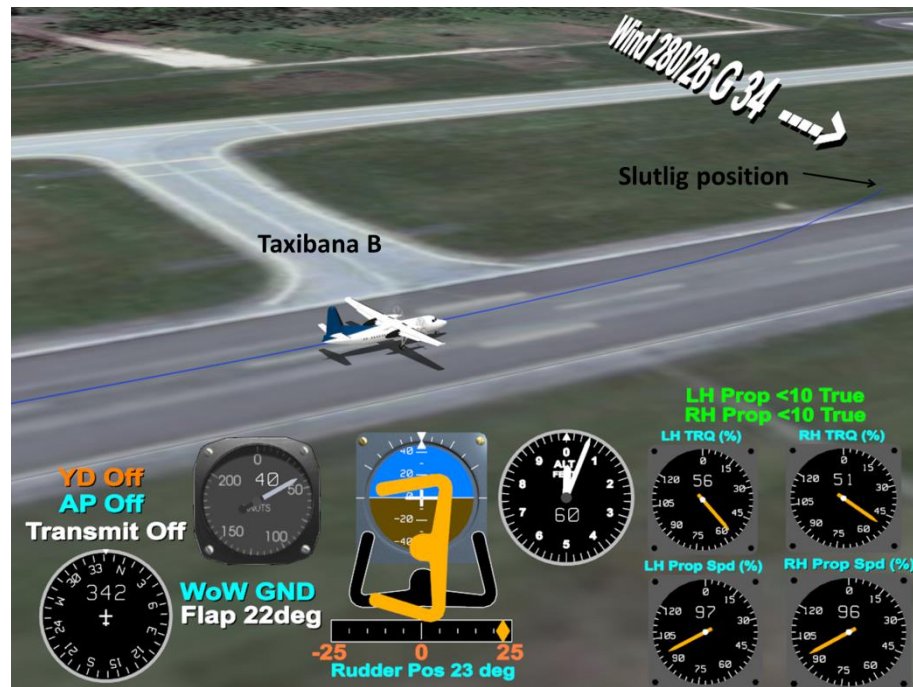
Ungefär i höjd med taxibana B började kursen ändras åt vänster, den registrerade indikerade farten var 40 knop och TRQ under reversering var 56 % respektive 51 %, se figur 4 nedan. Under hela reverseringsförloppet var varvtalet på propellarna drygt 95 % N_p , vilket enligt tillverkaren motsvarar full reversering. I samband med vänstergiren hade vänster motor ungefär 4 till 7 % högre TRQ-värden än höger motor vilket enligt tillverkaren medför att en märkbar rörelse i girled kan uppstå.

Figur 4. Skärmdump från animering. Med tillstånd från CAE Inc (Flightscape).
