Slutrapport RL 2014:12

Olycka på Bromma flygplats den 4 november 2013 med flygplanet SE-FLS av typen Rockwell Commander-112.

Diariern L-158/13

2014-08-29

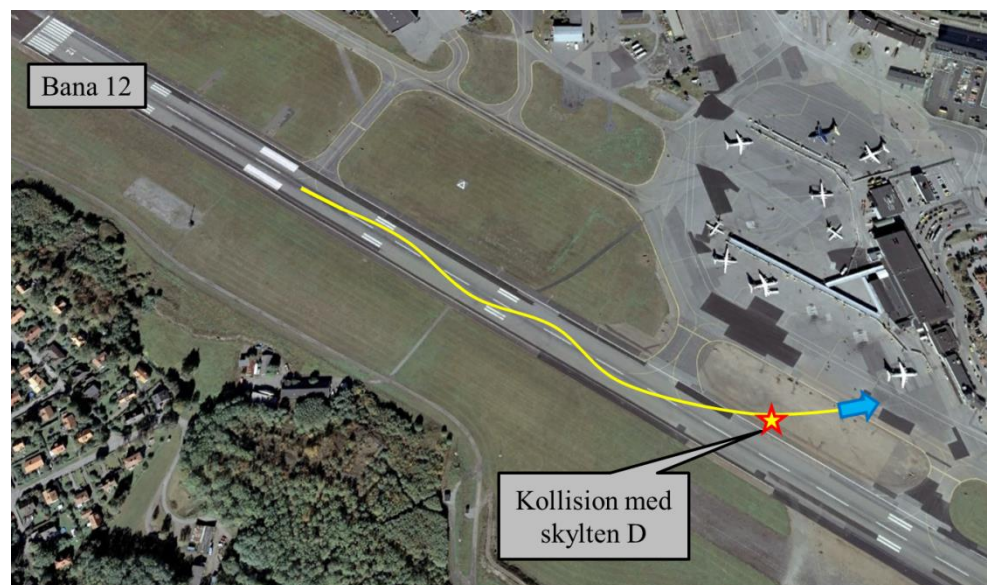
Figur 2. Händelseförlopp. Foto: Google earth™

I figur 2 kan följas hur flygplanet svängde kring rullbanans centrumlinje för att slutligen köra av banan och igenom en skylt som slogs ned med höger vinge. Svängningarna kring centerlinjen är uppskattade av föraren. Bilden ger dock en överskådlig skildring av det inträffade. Den blå pilen markerar flygplanets slutliga position och riktning.

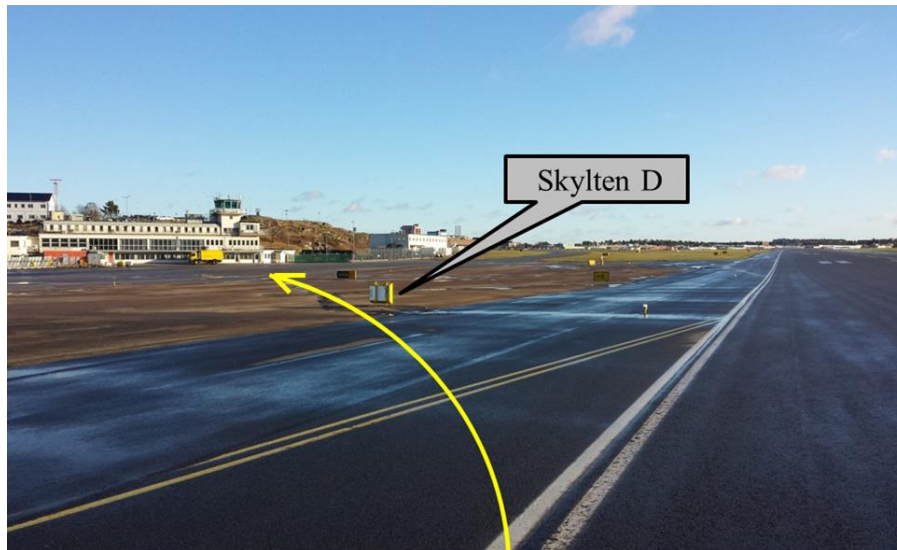
Figur 3. Färdväg ur ett förarperspektiv. Foto: Swedavia.

Den gula pilen i figur 3 visar ungefärlig färdväg för flygplanet sett från förarens perspektiv. Skylten D finns även markerad i bilden.

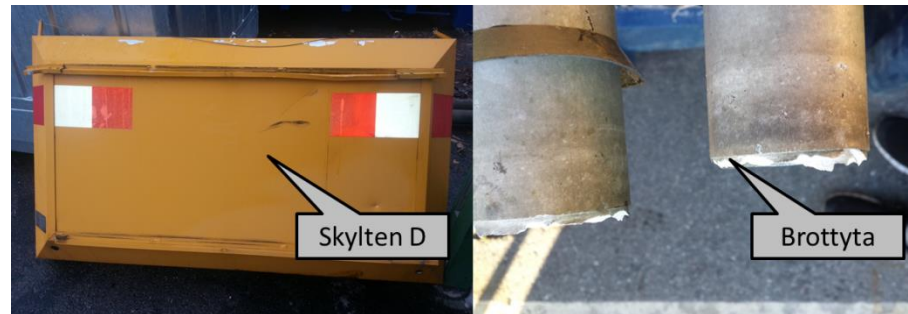
Figur 4. Skylten D inkl. bensens brottytor. Foto: Swedavia.

Skylten, se figur 4, som flygplanet kolliderade med förstördes och gick av som avsett – dvs. enligt brottanvisningarna på benens nedre del. Det vänstra fotot visar skyltens baksida vilken var den sida som flygplanet kolliderade mot.

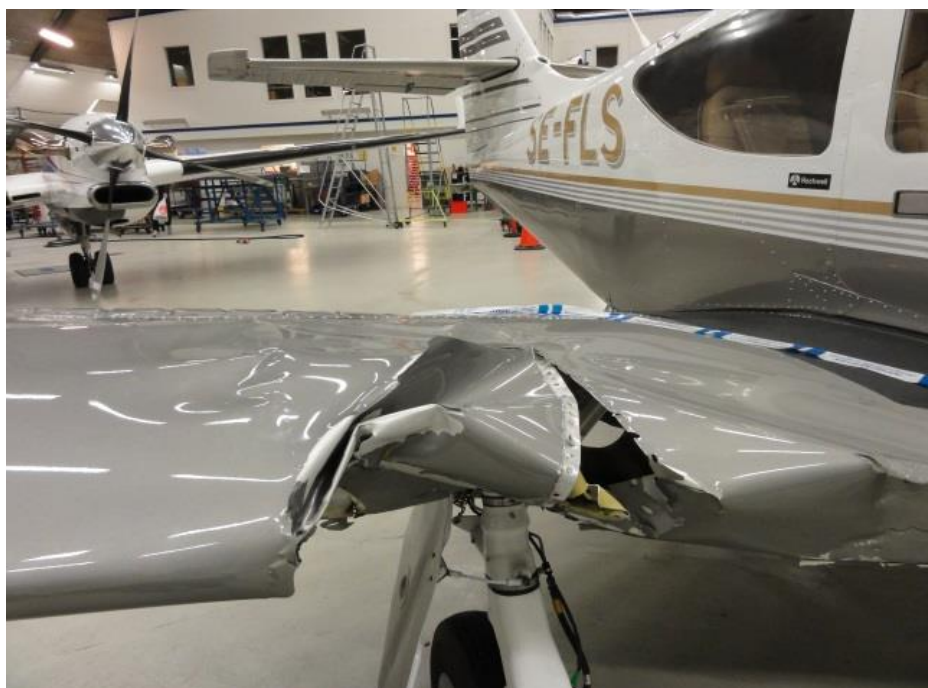
Figur 6. Skada på SE-FLS högra vinge.

Flygplanet fick betydande skador främst på höger vinge, se figur 6. Mindre skador uppstod även på flygplanskroppen strax framför höger vinges infästning.
