Slutrapport RL 2017:01

Tillbud vid Vilhelmina flygplats den 5 februari 2016 med flygplanet SE-LJM av modellen SAAB 340A, opererat av Nextjet AB.

Diariernr L-11/16

2017-01-20

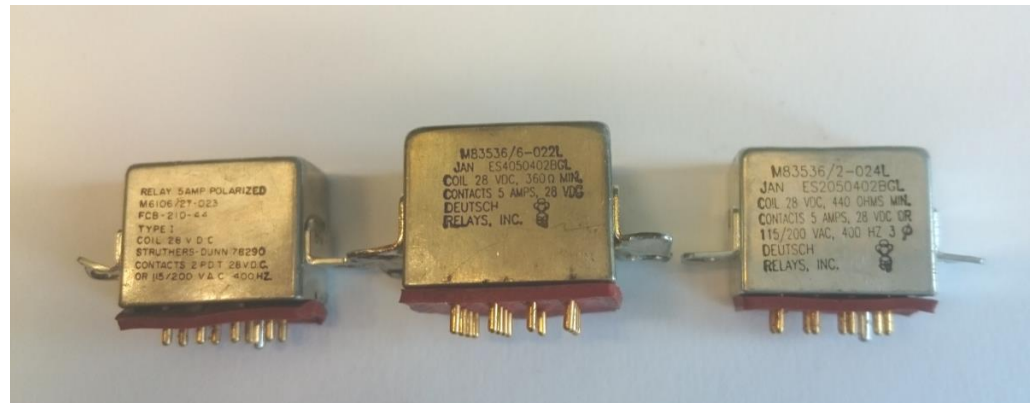
Tre reläer som ingår i systemet har undersökts hos en extern expert. Tillverkaren av dessa reläer anger att de är konstruerade för 100 000 cykler. Drifftiden för de undersökta reläerna är okänd. Detta är inte heller något som behöver följas upp enligt gällande underhållskrav. Vid undersökningen konstaterades ett flertal tecken på allvarligt skadade kontaktytor i ett av dessa reläer (se figurerna 8 och 9).

Figur 8. Relän som ingår i höjdrimsystemet.

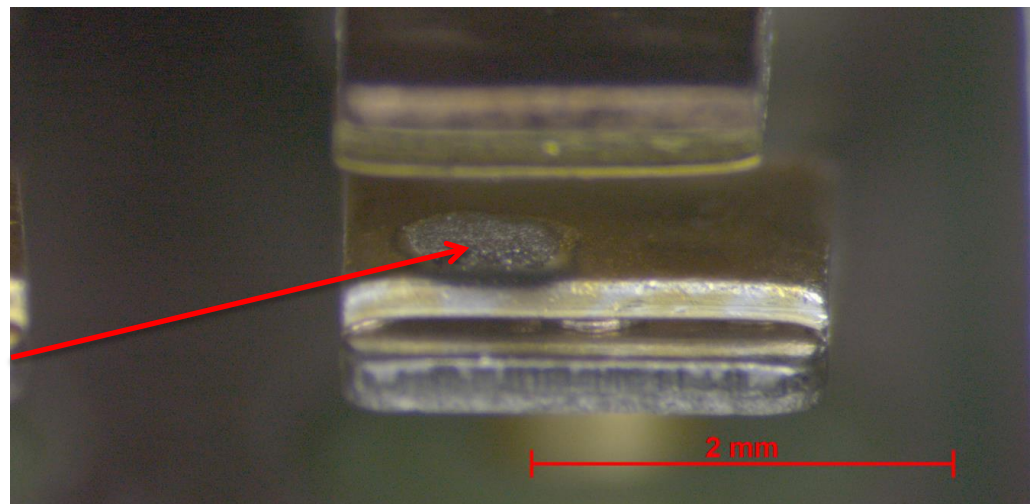
Figur 9. Skador på ett av reläernas kontaktytor.
