## *Slutrapport RO 2015:01*

**Brand på Textes HVB-hem i  
Norrtälje, Stockholms län,  
den 27 augusti 2013**

Diariennr O-09/13

2015-01-26

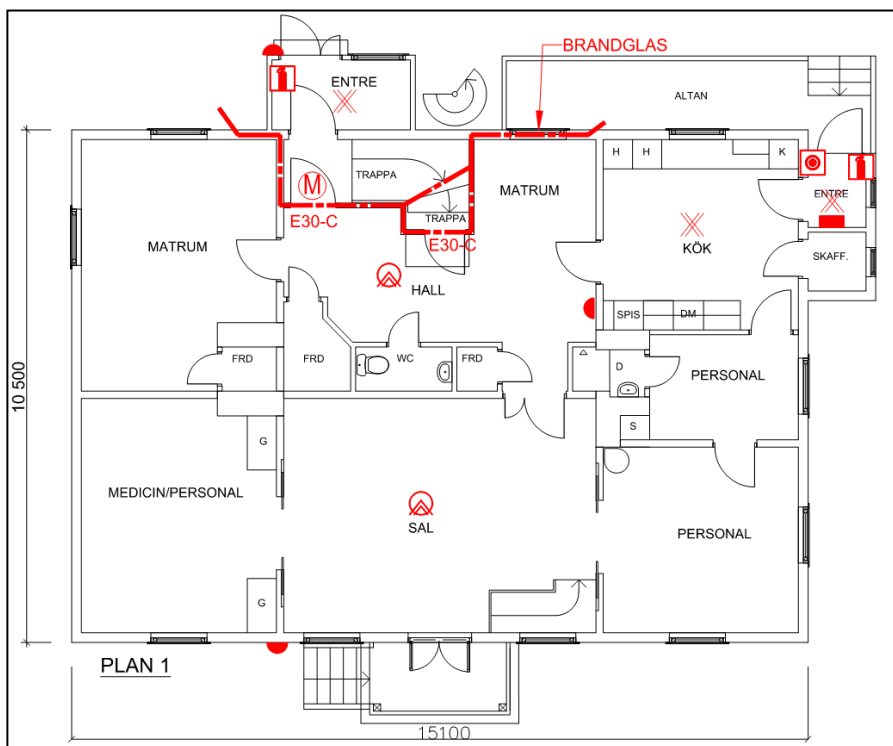
Figur 3. Plan 1. Markeringen E30-C anger förmågan hos branddörrar att automatiskt stängas.

I plan 1, som var entréplanet, fanns kök, matsal och entré, samt lokaler som disponerades av personalen. Från hallen gick en trappa ner till källaren och upp till plan 2.

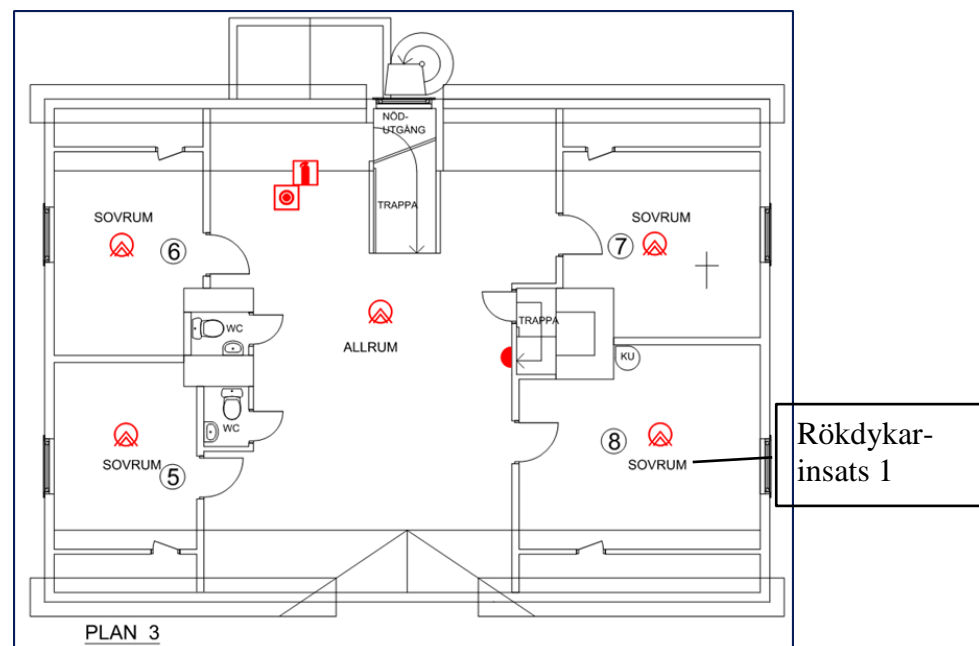
Figur 8. Rökdykarinsats 1.

När styrkan från Rimbo kommit fram gav räddningsledaren order om en livräddningsinsats via bärbar stege till ett angivet rum i översta bostadsplanet, plan 3, som hade fönster i den östra gavelfasaden (se figur 8, rökdykarinsats 1).

När rökdykarledaren kom till den östra gaveln på byggnaden upptäckte han den andra rökdykaren, som just tog sig in genom fönstret till rummet på plan 3. När rökdykarna kommit in i rummet satte de sig ner på golvet. De hade ingen sikt framför sig och kunde på grund av mängden täta brandgaser inte se golvet, ens i sittande ställning. Någon annan reträttväg än tillbaka ut genom fönstret och ut på stegen fanns inte. När rökdykarledaren såg mängden svarta oförbrända brandgaser som vällde ut från fönstret bedömde han att rökdykarna var utsatta för en akut och mycket farlig situation som uppenbart hotade deras säkerhet i händelse av att brandgaserna i rummet skulle antändas. Rökdykarledaren beordrade därför de båda rökdykarna att omedelbart lämna rummet och komma ut. Räddningsledaren har i efterhand berättat att avsikten med ordern om livräddning aldrig var att rökdykarna skulle gå in i rummet.

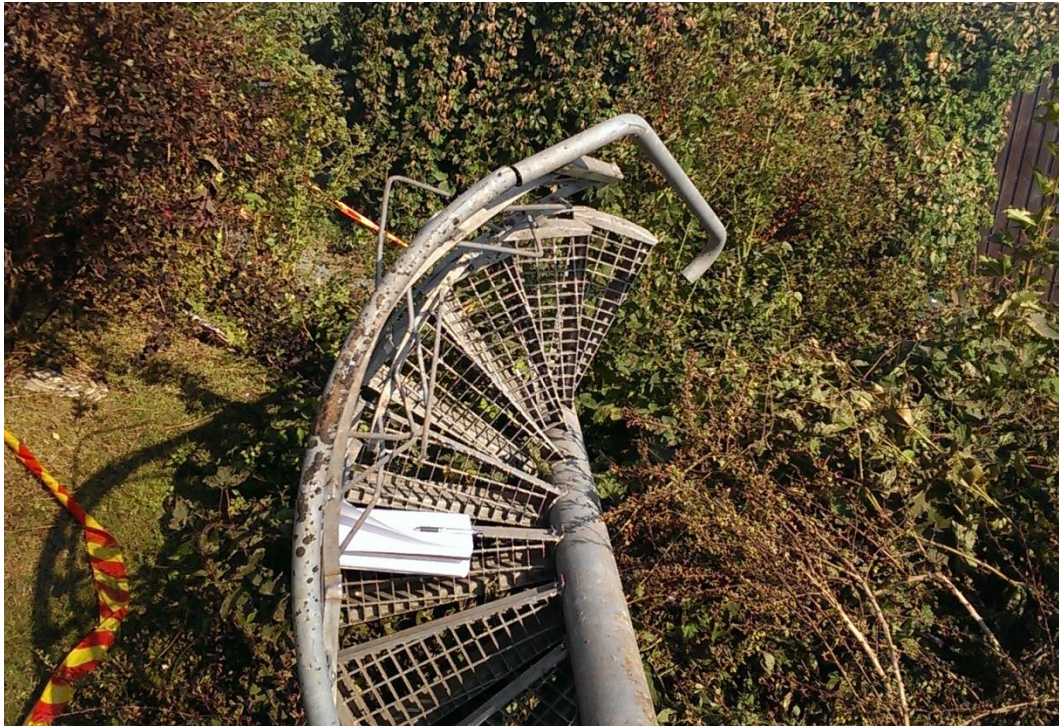
Figur 12. Spiraltrappan, 0,5 m bred.

Något trapphus i egentlig mening fanns inte, eftersom trapporna mynnade ut inne i byggnaden på plan 2 och 3. Trapporna internt var utförda i trä, och hade kompletterats i efterhand utifrån krav från räddningstjänsten med avseende på avskiljande förmåga vid brand och obrännbara ytskikt. Trapporna hade inga anordningar för brandgasventilation. En utvändig spiraltrappa fanns, efter krav räddningstjänsten, med fri bredd på ca 0,5 meter. Trappan tillkom 1996 och kompletterades 2009 med brandklassade fönster mot intilliggande hall och sovrum på plan 1 och 2. Eftersom våningsplanen var ca 3,10 meter höga och med utrymning från både plan 2 och 3 blev trappan brant i gånglinjen (se figur 12).

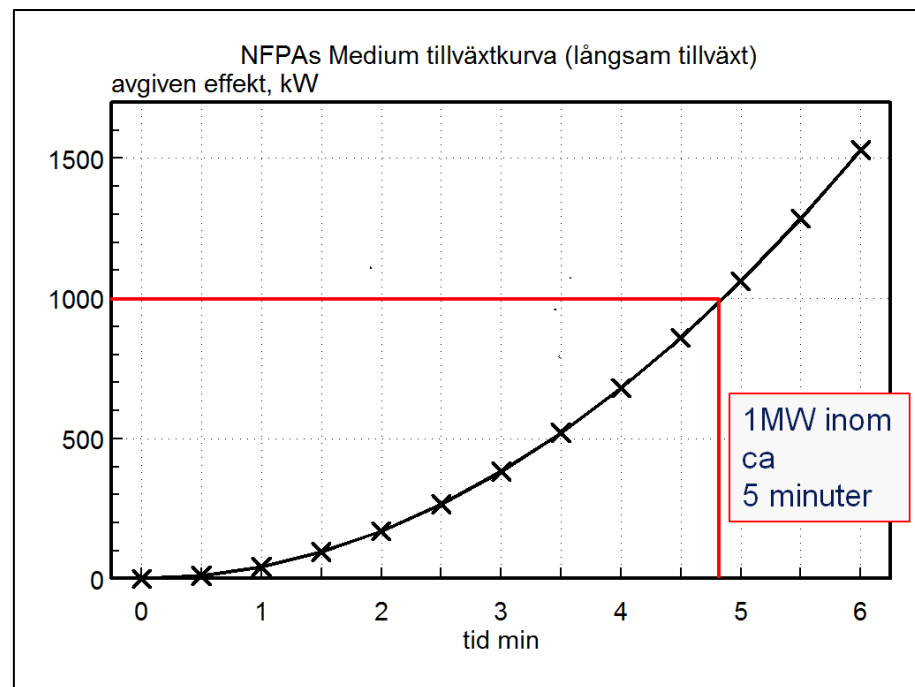
Figur 13. Effektkurva dimensionerande brand (NFPA Medium).

Exakt hur brandens tillväxtförlopp har sett ut är okänt. Som underlag för beräkningar har en brandtillväxtkurva med en förhållandevis långsam brandtillväxt (NFPA Medium) använts. Valet har gjorts utifrån jämförelsedata för olika kända bränder och är baserat på den mängd och den exponerade träyta som funnits tillgängligt enligt utförda skattningar. Tillväxthastigheten har också vägts mot de vittnesuppgifter som lämnats.

Antända trätor antas utveckla en brandeffekt på  $168 \text{ kW/m}^2$  och utifrån bedömd sammanlagd exponerad träyta om  $20\text{-}25 \text{ m}^2$  motsvarar detta en maximal teoretisk brandeffekt på ca  $3,4 - 4,2 \text{ MW}$  när alla trätor brinner. Detta innebär i sin tur att brandförloppet får en ännu snabbare effektutveckling efter att trätorna antänts.

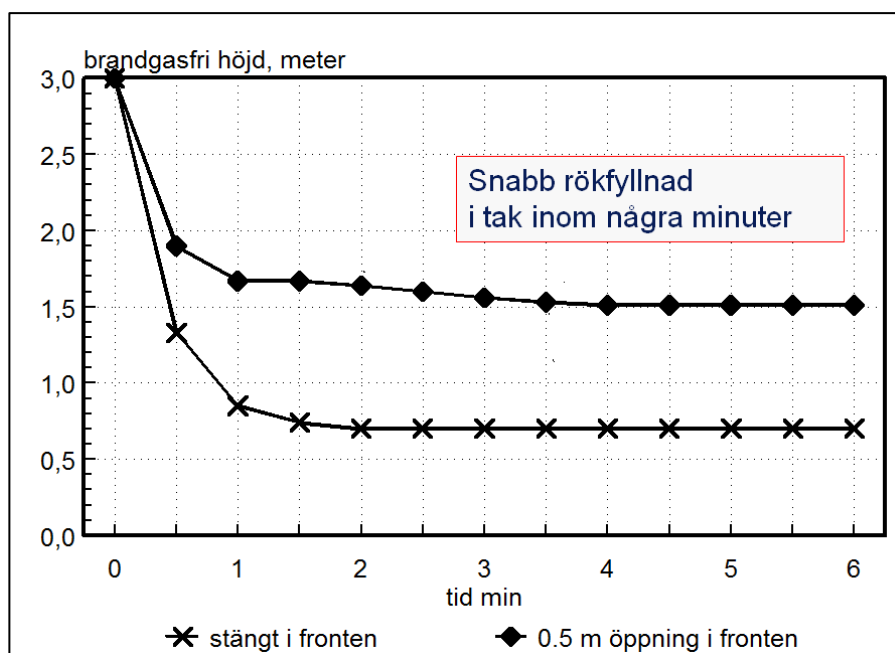
Figur 14. Rökgaslagrets höjd över balkonggolvet.

Beräkningsresultaten visar att rökfyllnad och temperaturutveckling i båda fallen går snabbt när branden väl har börjat utvecklas. Balkongen rökfylls från taket och 1-2 meter ner efter 1-2 minuter.

I fallet med öppen glasfront läcker rök ut ur öppningen och rökgaslagret blir inte lika tjockt som i det stängda scenariot. I båda fallen utgörs ändå rökgaslagret av en stor mängd oförbrända gaser som i sig utgör ett bränsle som kan antändas vid högre temperaturer.

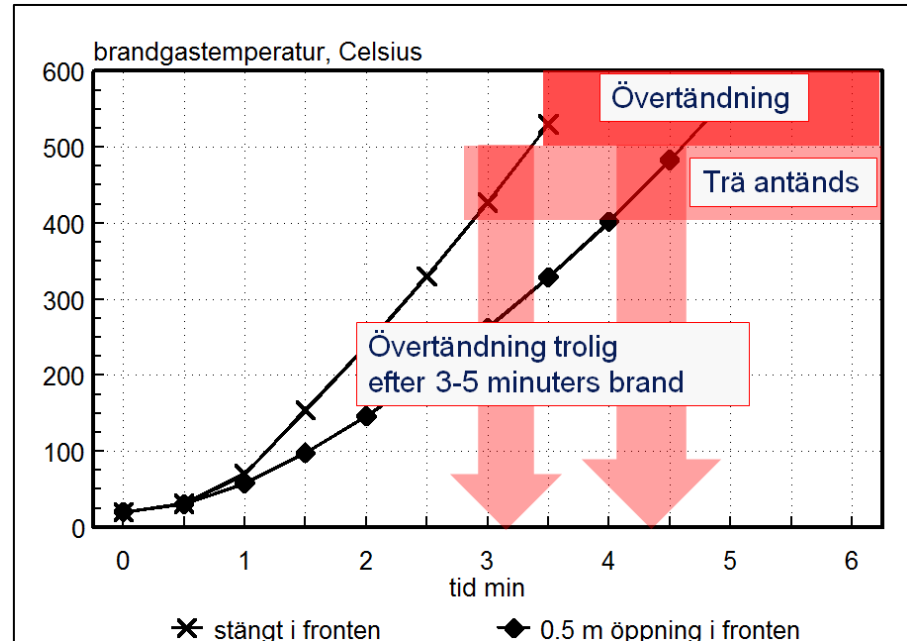
Figur 15. Brandgastemperaturer.

När rökgaslagret nått detta temperaturintervall kan det antas att träytorna i taket antänds, liksom att själva rökgaslagret i taket antänds. Detta innebär i sin tur att värmestrålningen från branden ökar kraftigt, och blir så hög inom balkongen att alla brännbara ytor antänds. Det sker en övertändning.

Beräkningarna visar på att det kritiska temperaturintervallet i rökgaslagret kan uppnås efter ungefär 3-5 minuters brandutveckling med vald tillväxtkurva. Efter övertändningen kommer branden att snabbt växa i intensitet till dess att den kontrolleras av hur mycket syre som tillförs. Temperaturen på balkongen och för de oförbrända gaserna antas därefter vara över 600° C.
