Slutrapport RL 2017:02

Olycka vid Karlskoga flygplats den 22 augusti 2016 med motorsegelflygplanet SE-UDM av modellen GROB G109, opererat av en privatperson

Diariernr L-86/16

2017-01-24

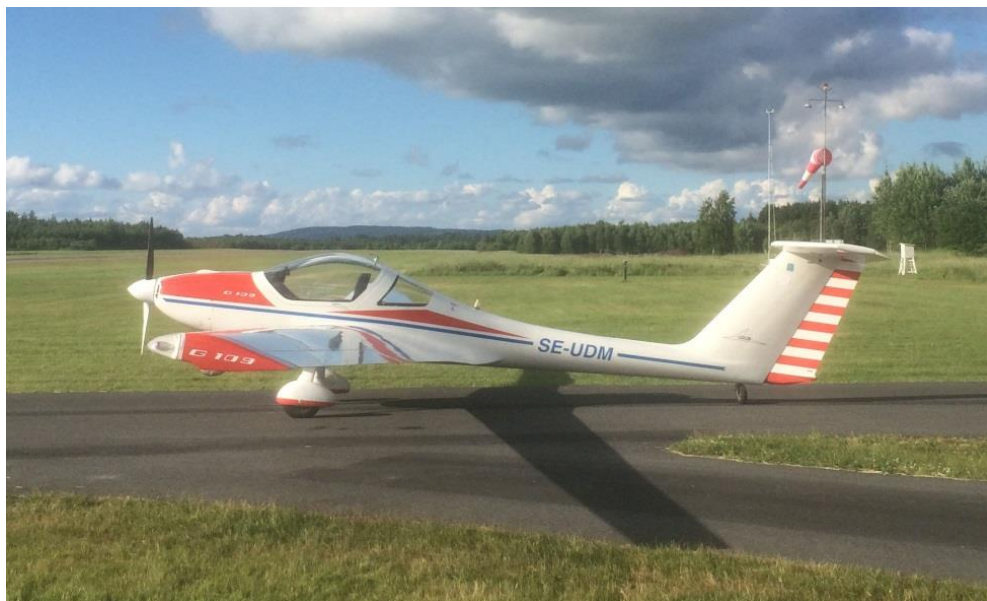
Figur 1. SE-UDM före olyckan. Foto: SHK.

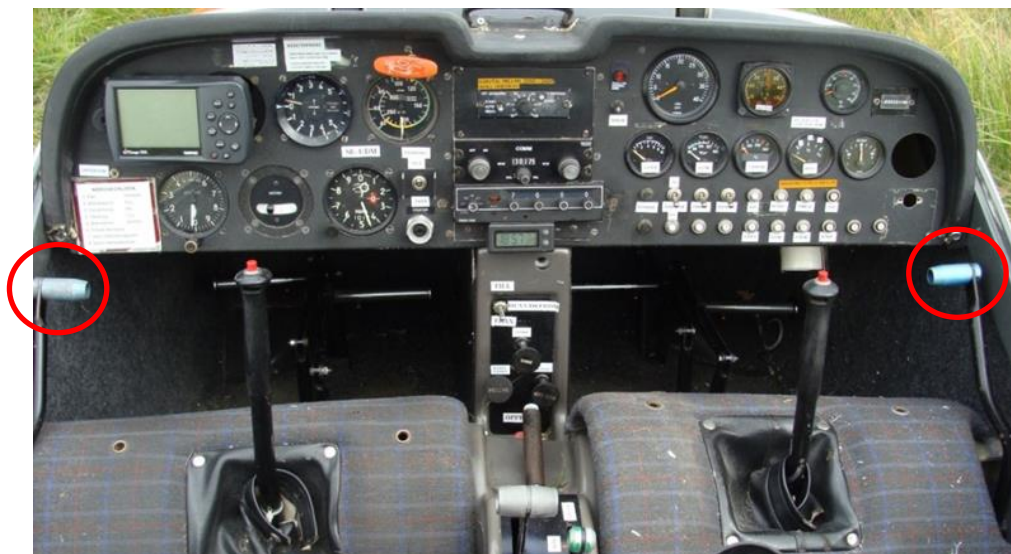
The aircraft has an air brake lever positioned on the left side of the left seat, and on the right side of the right seat (see Figure 2).

På flygplansmodellen är luftbromsreglaget placerat på vänster sida i vänstersits och på höger sida i högersits, (se figur 2).

Figur 2. SE-UDM efter olyckan. Befälhavaren flög från högersits där luftbromshandtaget sitter längst till höger. Foto: Richard Jonsson.

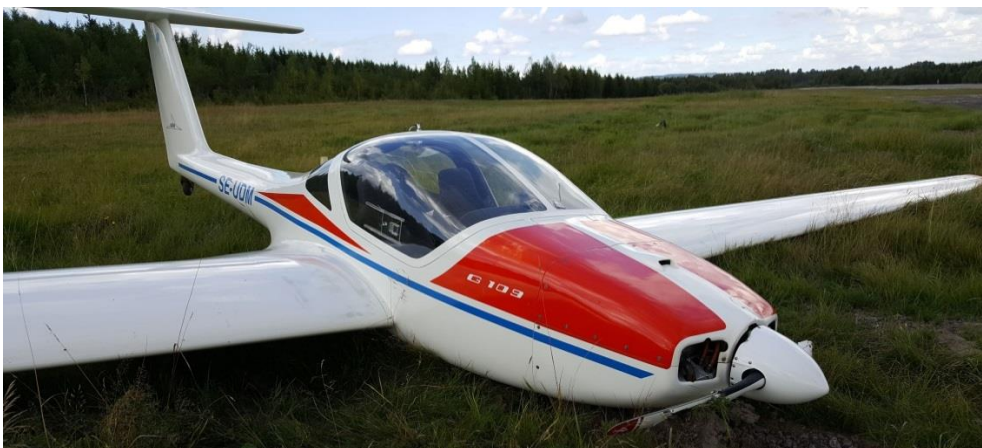
Figur 4. SE-UDM efter olyckan. Foto: Richard Jonsson.

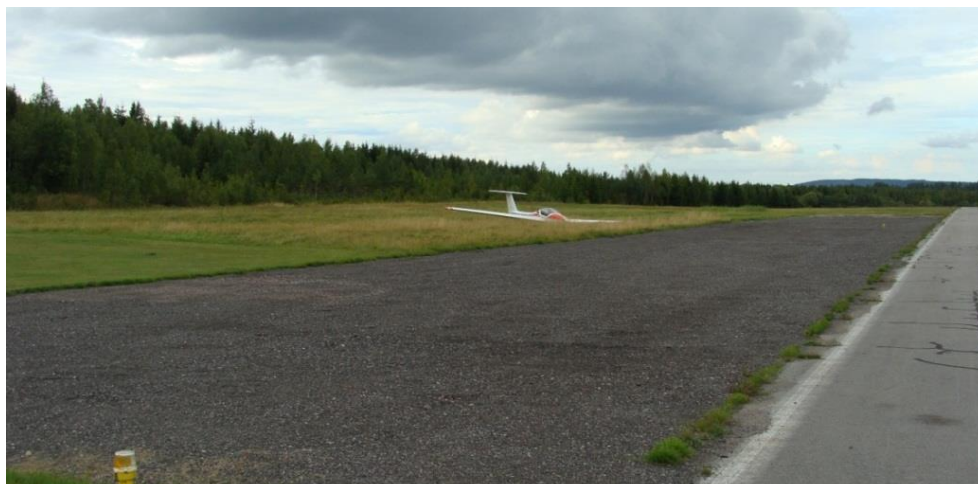
Flygplanet slog i marken cirka 50 meter före gräsbanan och 250 meter före den planerade sättningspunkten, se figur 3 och 5.

Figur 5. SE-UDM efter olyckan, väster om bana 21 på Karlskoga 50 m före gräsbanan.
Foto: Richard Jonsson.

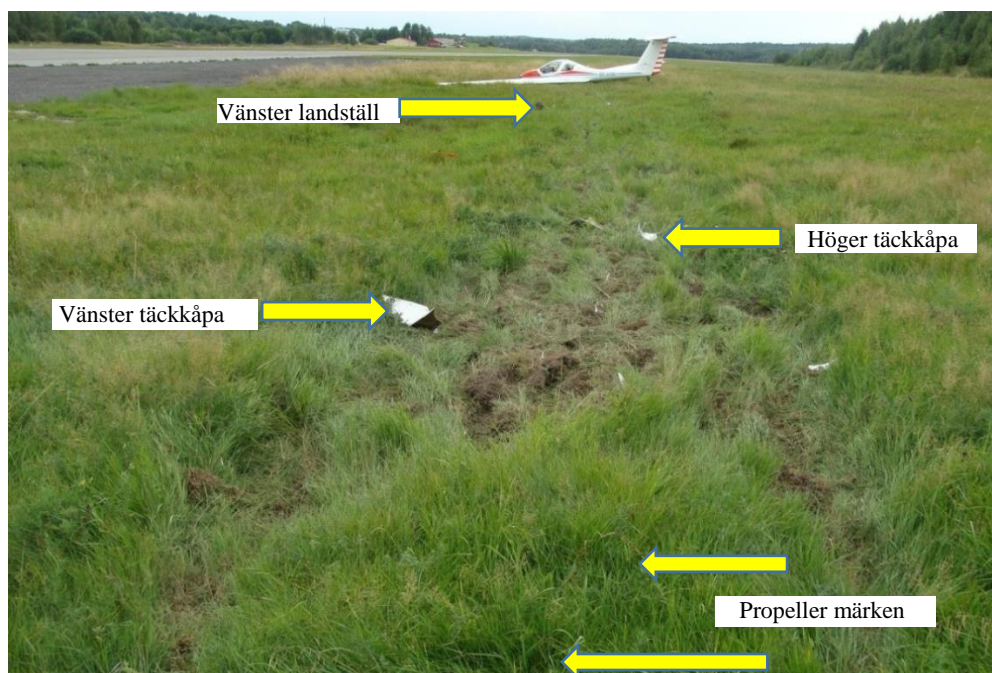
Vid undersökning av nedslagsplatsen hittades delar som lossnat från flygplanet. Märken i marken visade att propellern roterade vid nedslaget och slog i marken, se figur 6.

Propellerns märken i marken, delarnas utspridning samt avståndet från islagsplats till slutposition tyder på att flygplanet kom in med lågt nos läge.

Figur 6. SE-UDM efter olyckan. Längs nedslagsplatsen ligger flera delar utspridda och det finns märken från propellerns islag. Foto: Richard Jonsson.

De islagsmärken som noterades vid olycksplatsundersökningen tyder på att flygplanet tagit mark med låg nos.

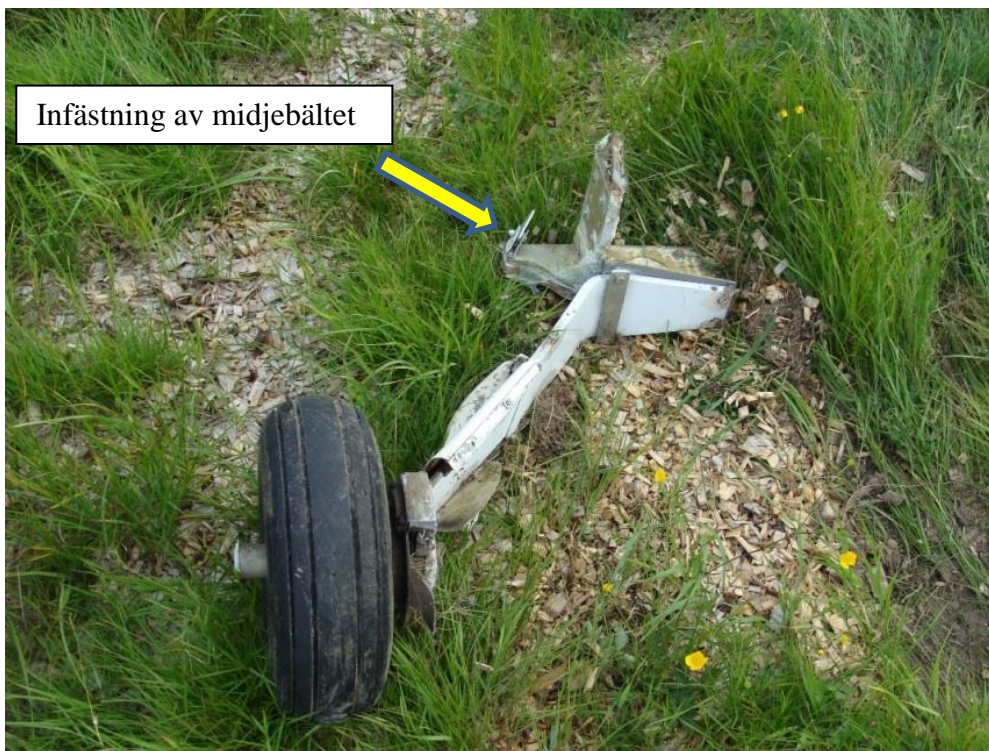
Efter olyckan kunde konstateras att vänster landställ lossnat från flygplanskroppen. I samband med att landstället bröts loss kom förarsätens midjebälten att stramas åt mycket hårt eftersom dessa är infästa i samma spant som landstället. Midjebältet i vänstersits slets av medan det i högersits höll, men sträcktes så hårt att det inte gick att lossa på ett normalt sätt utan fick skäras loss.

Figur 7. SE-UDM vänstra landställ med beslag för midjebältet (se gul pil).
Foto: Richard Jonsson.
