***Slutrapport RL 2013:17***

**Tillbud den 15 mars 2013  
med flygplanet D-ENGM  
i Jönköpings län.**

Diariernr L-25/13  
2013-09-20

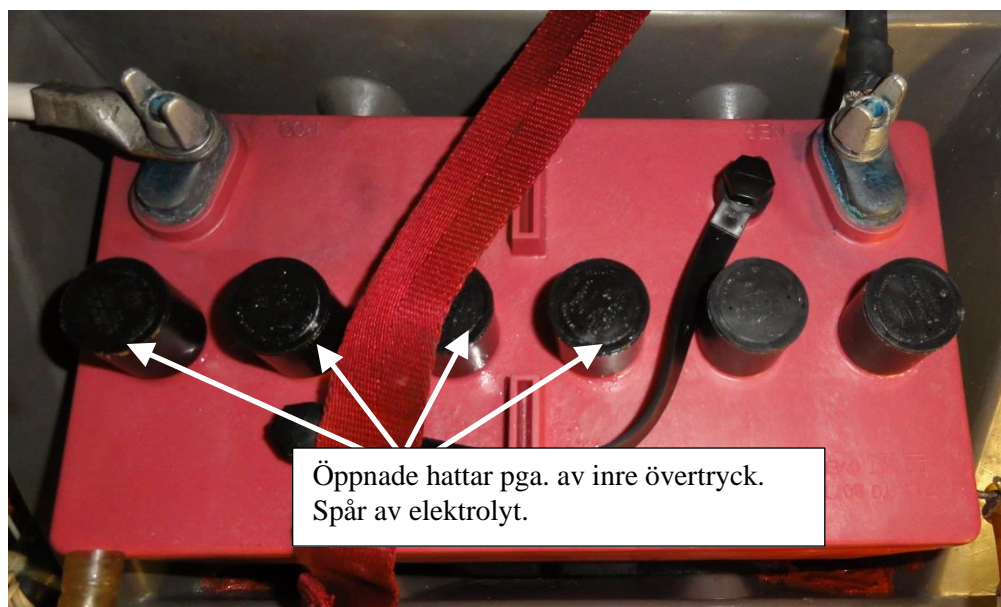
Den tekniska undersökningen har visat att batteriet, som var ett 35 Ah blysyra-batteri, haft en lägre kapacitet än sitt nominella värde. Vid spänningskontroll direkt efter händelsen var batteriets vilospänning på 12 V och vid belastning 7.6 V. Vidare fanns det ansamlingar av elektrolyt på batteriet. Man kunde spåra att elektrolyten inte läckt via skruvtätningarna i påfyllningspluggarna utan ”kokat” över genom dess topphattar, se figur 1.

Figur 1. Bild på batteri monterat i D-ENGM. (Foto: SHK)

Densitetskontroll på batteriets elektrolyt utfördes efter det att batteriet laddats i ca 12 timmar. Batteriladdaren indikerade att batteriet inte blivit fulladdat efter dessa 12 timmar. Detta visar att batteriet inte kunde laddas till sin fulla kapacitet. Resultatet redovisas i tabell 1 nedan.

Enligt luftfartygets servicemanual ska ett batteri som i någon cell har en densitet understigande 1.19 ersättas, alternativt laddas.
