**Statens haverikommission**  
Swedish Accident Investigation Board

### ***Rapport RL 2008:03***

**Olycka med flygplanet SE-FRP  
på sjön Långhalsen, Vrena, NV Nyköping D län,  
den 11 juli 2007**

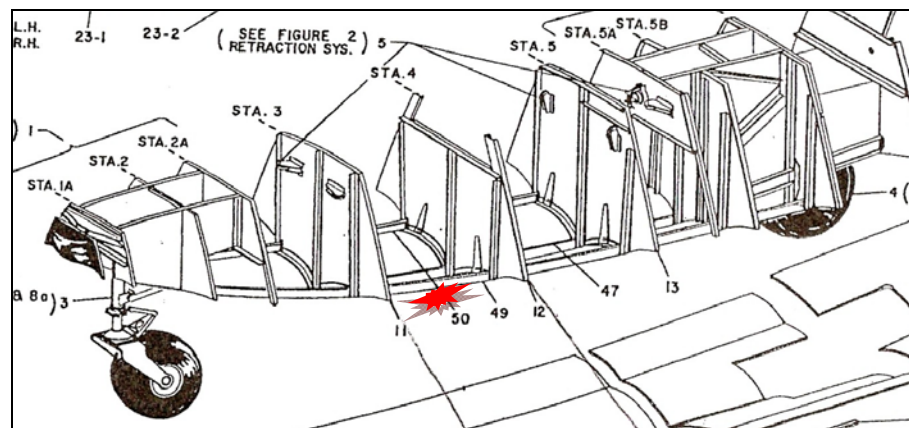
Vid inspektion av flottörerna efter olyckan konstaterades att vänster flottör hade en kollisionsskada som skapat en ca 20 cm lång och 7 cm bred öppning i plåten. Skadan var lokaliserad i den understa bordläggningsplåten till facket mellan skott STA. 3 och STA. 4 under vattenlinjen enligt nedanstående skiss. Volymen på det aktuella och närliggande fack är ca 200 l.

Skadans lokalisering mellan STA.3 och STA.4

Under intaxningen till bryggan märkte föraren att vänster flottör skrapade i en sten som låg under vattenytan. Den tekniska undersökningen har visat att det vid grundstötningen revs upp ett, ca 20 x 7 cm stort, hål i flottörens bottenplåt under vattenlinjen och mellan två skott i främre delen av flottören.

När flygplanets fart under starten blivit så hög att det började "komma upp på steget" är det fullt möjligt att flödet genom hålet blev så högt att vatten "sprutade" över kanten på det vattentäta skottet mot det närliggande facket, varvid även detta började vattenfyllas.

De två berörda facken i flottörens främre del rymmer tillsammans uppskattningsvis 400 liter vatten. Detta vatten kan innebära en osymmetrisk tillsatsvikt på upp till 400 kg.

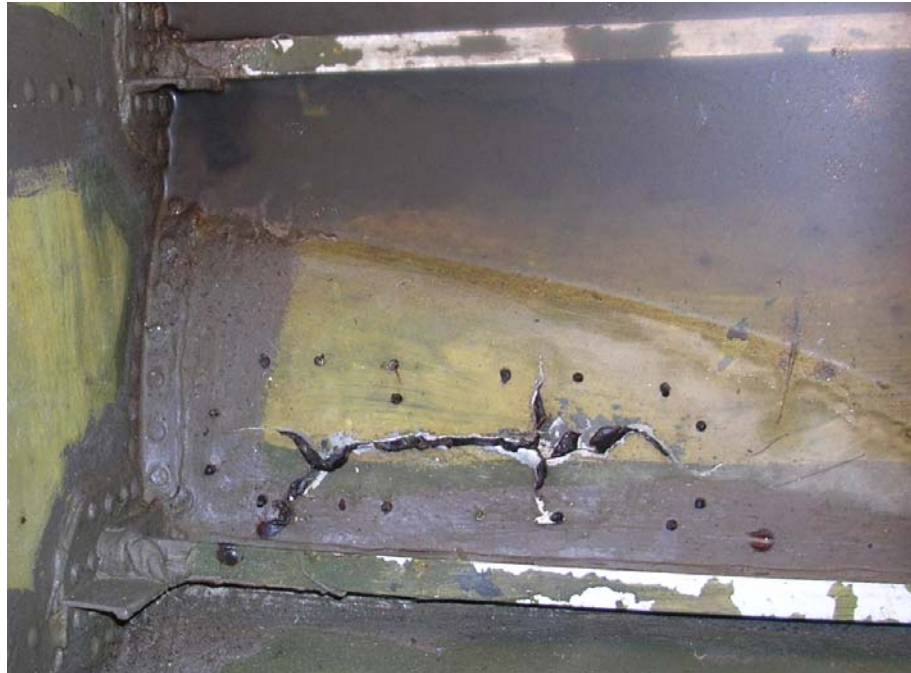
Flottörskada efter provisorisk reparation (sett inifrån)

Efter olyckan åtgärdades flygplanet provisoriskt med avseende på vattenskador samt gjordes en temporär reparation av flottörskadan varefter det flögs till en flygverkstad för vidare åtgärder.
