**Statens haverikommission**  
Swedish Accident Investigation Board

## **Rapport RO 2008:02**

### **Olycka med utsläpp av svavelsyra vid Kemira Kemi AB i Helsingborg, M län, den 4 februari 2005.**

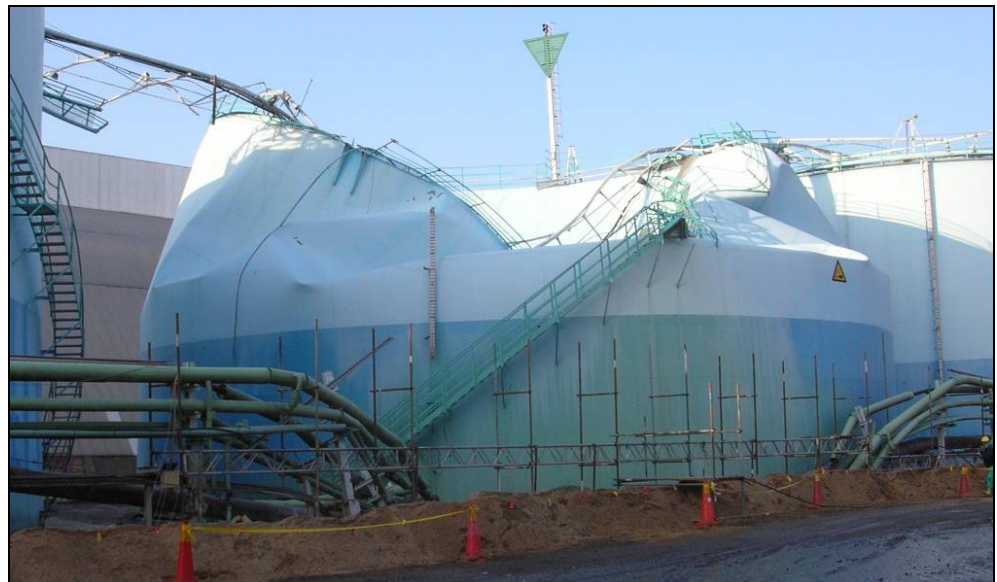
Figur 5. Cistern 436 efter haveriet

Spänningarna har beräknats för bottenplåtarna. Beroende på osäkerhet om utbredningen av undermineringen vid tillfället för brott kan spänningarna i bottenplåtarna teoretiskt ha varit 12–87 gånger högre än de tillåtna. Det indikerar att brottförloppet var mycket snabbt. Det hål som fanns efter haveriet där svavelsyran strömmade ut hade en elliptisk utbredning med måtten ca 2 x 6 m (9,4 m<sup>2</sup>).

När botten kollapsade och svavelsyra strömmade ut bildades ett undertryck i cisternen. Beräkningar som utförts visar att utströmningen av svavelsyran medförde att cisternens tak kollapsade redan efter några sekunder p.g.a. undertrycket som bildades. De båda befintliga ventilationsrör som fanns i cisternens tak var enbart dimensionerade för normal verksamhet med fyllning och tömning av cisternen. De sammantaget omfattande skadorna på tak och mantelyta orsakades av det undertryck som uppstod i cisternen (figur 5).

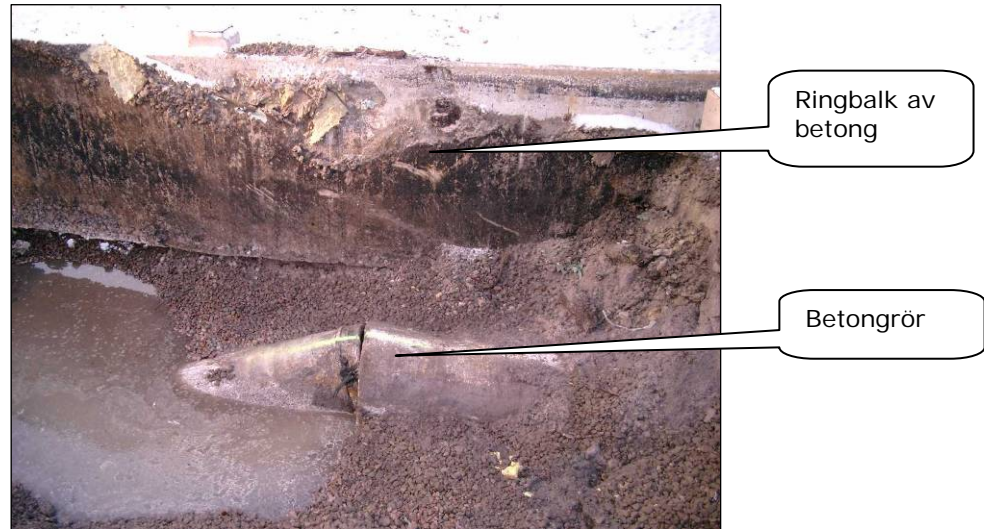
Figur 6. Vattenledningsrör invid ringbalken till cistern 436

Rörledningen passerade 0,9 m utanför den ringbalk av betong, figur 6, som fanns i marken runt betongplattan som cistern 436 var placerad på. När vattenledningen grävdes fram efter olyckan i slutet av december 2005 trängde grundvattnet in på nivån +0,6 m, vilket är ca 0,4 m över medelvattenståndet i havet. Den aktuella grundvattennivån innebar att halva omkretsen på rören låg omslutna av vatten. I direkt anslutning till cisternen låg rören med överkant ca 1,2 m under omgivande markyta i invallningen [3].

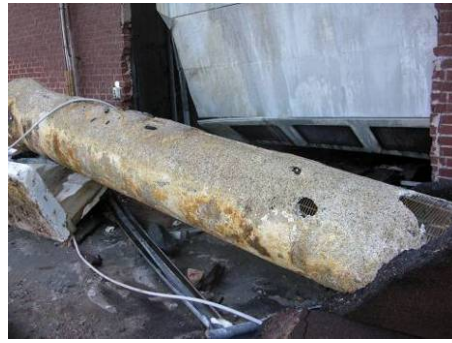
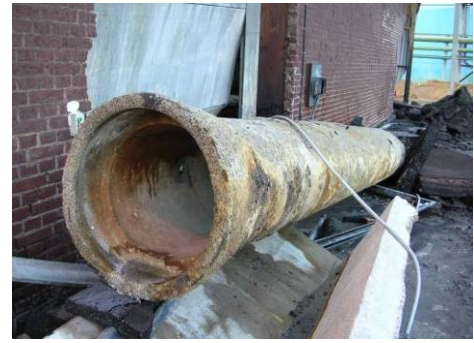
*Figur 7.*

Flera mindre hål noterades längs rörets sidor. De flesta av dessa var konformade med en större diameter på insidan än utsidan. I ena ändan av röret saknades en större mängd betong.

Angreppet på utsidan av röret hade orsakat ett löst skikt som enkelt kunde petas loss med kniv.

*Vattenledningsröret som slungades iväg i samband med utsläppet*

Orsaken till avfrätningen på rörets utsida är ett starkt angrepp av syra där kalciumkomponenter i cementpastan brutits ner av syran som därefter reagerat med sulfatjoner och bildat gips under stor volymexpansion som orsakat sprickbildning och avflagning.

En möjlig förklaring till den ojämna avfrätning som rörets utsida visade kan vara att det delvis legat i grundvattnet. I den fuktigare miljön kan syran lättare passera barriären och de reaktionsprodukter (gips) som bildas löses lättare upp, varvid barriären inte blir lika effektiv som på den del av röret som legat i torrare miljö.

Nya kylvattenledningar för saltvatten har anlagts. Ledningarna är utförda av plastmaterial som inte är känsligt för korrosion och förlagda synliga ovan mark eller i kulvert.
