Statens haverikommission
Swedish Accident Investigation Board

Rapport RS 2008:01

M/T Brovig Breeze mastkollision mot järnvägsbron i Södertälje, AB län, den 14 februari 2007

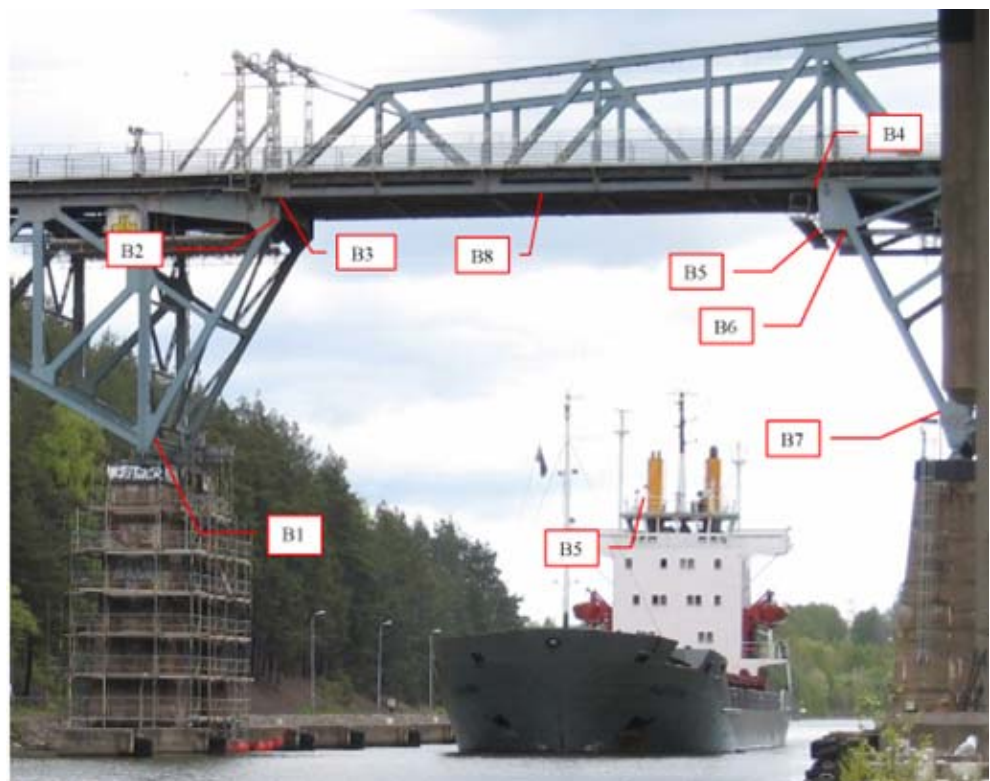
Figur 4. Järnvägsbron i Södertälje sedd från norr

Tågtrafiken stoppades genast genom att VTS varskodde Banverket. Enligt Banverket var trafiken avstängd från kl. 12:41 och återtog kl. 14:22 efter att Banverket vid inspektion konstaterat att bron fått endast lättare skador i form av stukade balkflänsar och avskrapad färg.

Resultatet visade att järnvägsbron i Södertälje är 0,6 meter lägre än erforderligt för en segelfri höjd om 26,5 meter. Segelfria höjden borde därmed anges till 25,9 meter.
