Statens haverikommission
Swedish Accident Investigation Board

Rapport RJ 2008:01

***Urspårning av tåg 49302, med följd att tåg
8789 kör på timmer från en vagn som har
vält, på sträckan Linköping–Vikingstad,
E län, den 29 mars 2006***

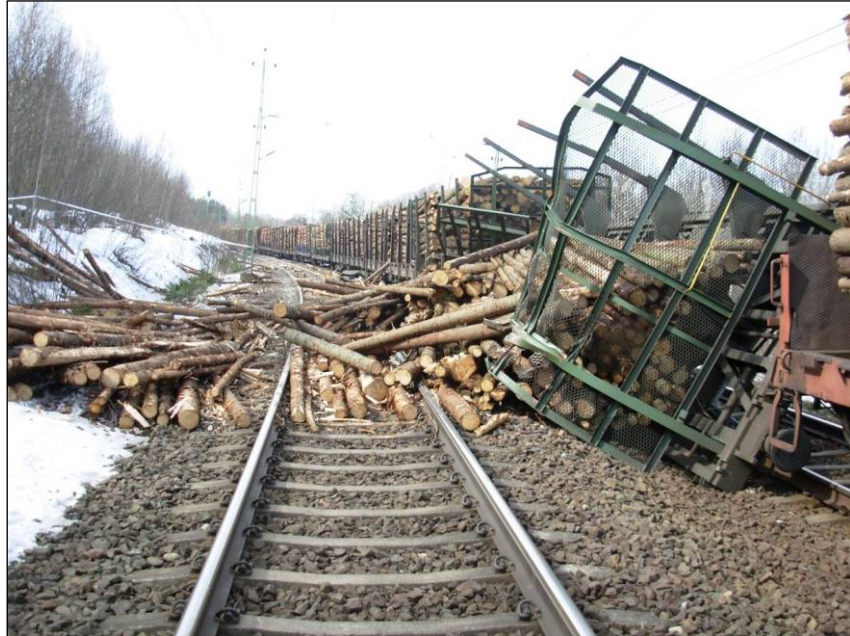
Fig 2. Platsen där resandetåget körde på timret och den välta timmer-vagnen. Gaveln på timmervagnen har deformerats av motorvagnen.

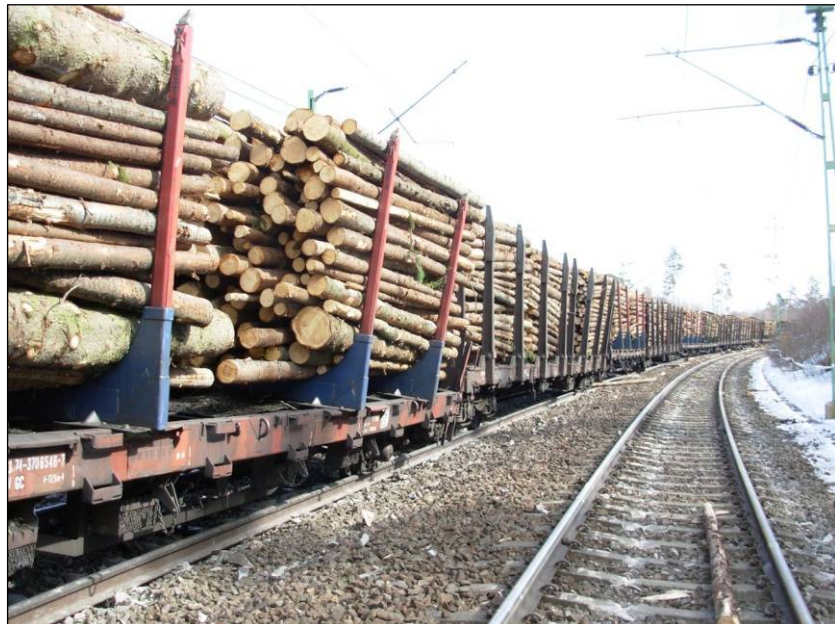
I godståget spårade ett antal vagnar bakom vagn 7 ur på grund av att den trasiga hjulaxeln hade slagit sönder sliprarna och tryckt ut spårvidden. Kopplen mellan den välta vagnen och vagnarna framför och bakom var intakta. Även huvudledningen för tryckluftsbromsen var obruten.

Fig 5. Nedspåret med urspårningsskador samt urspårade timmervagnar på uppspåret. Bilden är tagen i riktning mot Linköping med det urspårade resandetåget bakom fotografens rygg.

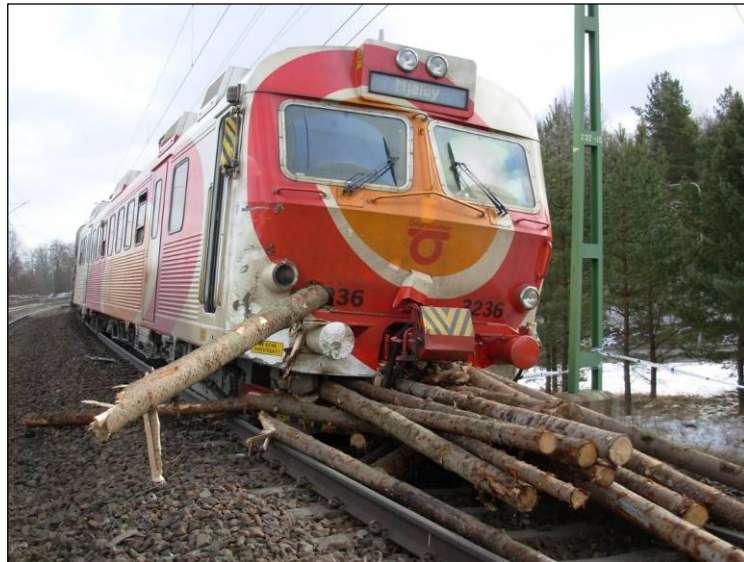
Fig 6. Resandetåget med skadad front och timmer från den vältta vagnen.

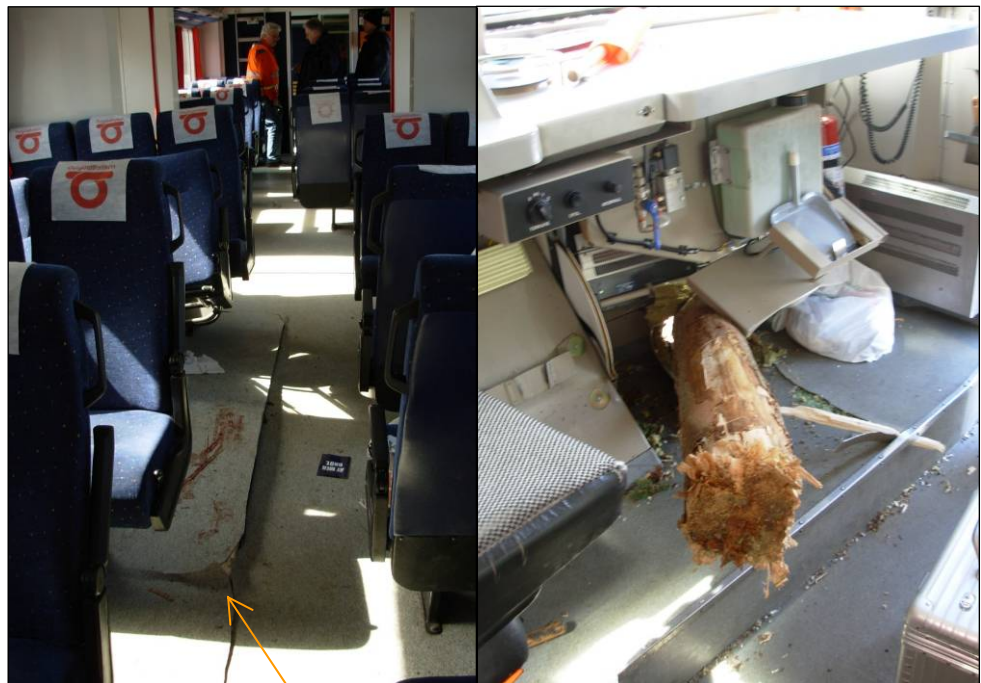
Motorvagnen X14 3236 spårade ur med tre axlar och fick omfattande skador. Bl.a. skadades drivmotorer, transformatorer, strömriktare, kontaktorer och annan utrustning i apparatlådor under vagnarna av timret. Vidare uppkom skador i fronten och golvet. Vissa skador uppstod även utvändigt på tågsättets högra sida.

Fig 7. På bilden ovan t.v. syns var en timmerstock slog upp genom golvet i resandetrymmet. På bilden ovan t.h. visas den stock som trängde in i förarhytten.

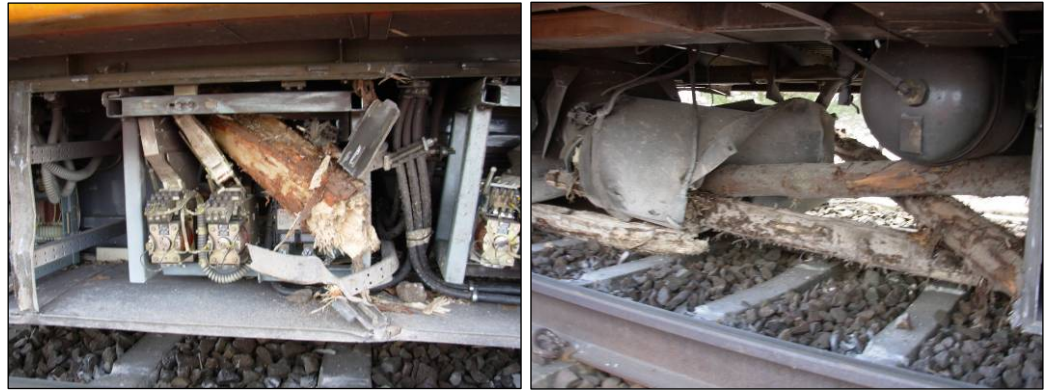
Fig 8. På bilden ovan t.v. syns hur den stock som trängde upp genom golvet har gått genom en apparatlåda i vagnens underrede. Bilden nedan t.h. visar hur det såg ut under motorvagnen.

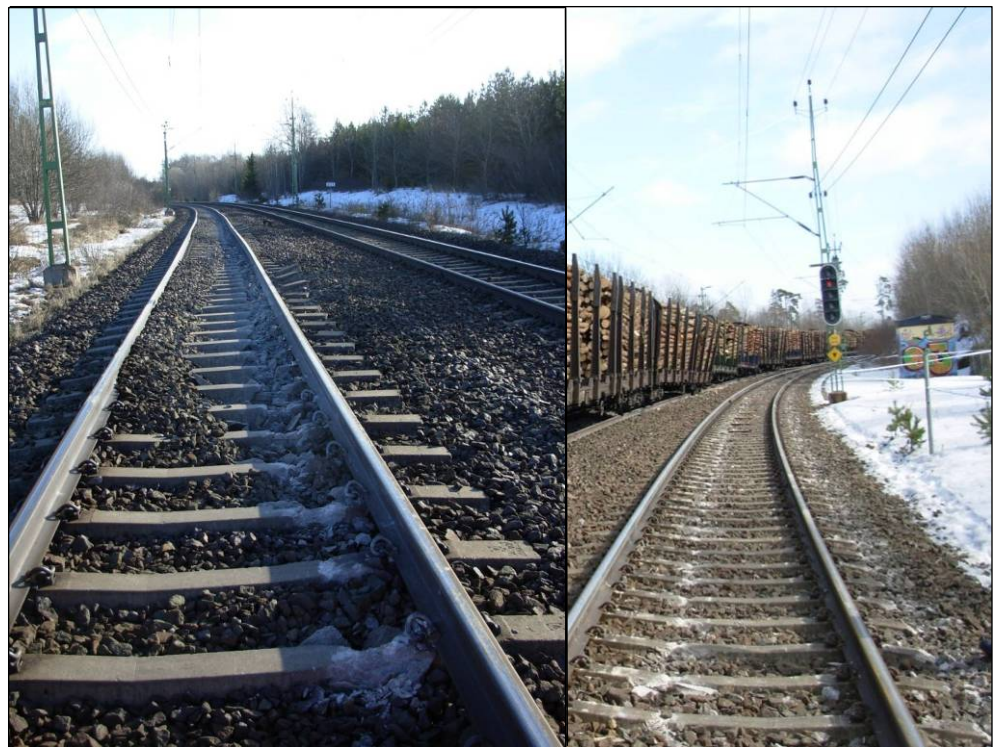
Uppspåret, som godståget färdades på, fick omfattande skador på en sträcka av 916 m. Nedspåret, som resandetåget färdades på, fick omfattande skador på en sträcka av 370 m. Skadorna medförde bl.a. att alla betongsliprar fick bytas på 1286 m spår.

Fig 9. På bilden t.v. syns skador på uppspåret vid den punkt där den senare välta timmervagnen spårade ur. Kilometerstolpe 233 skymtar i bakgrunden. Ett rälsbrott uppstod på den högra rälen, i bildens bortkant. På bilden t.h. syns urspårningsskador på nedspåret från X14-motorvagnen. Mellanblocksignal Vsd N12 syns på kontaktledningsstolpen.

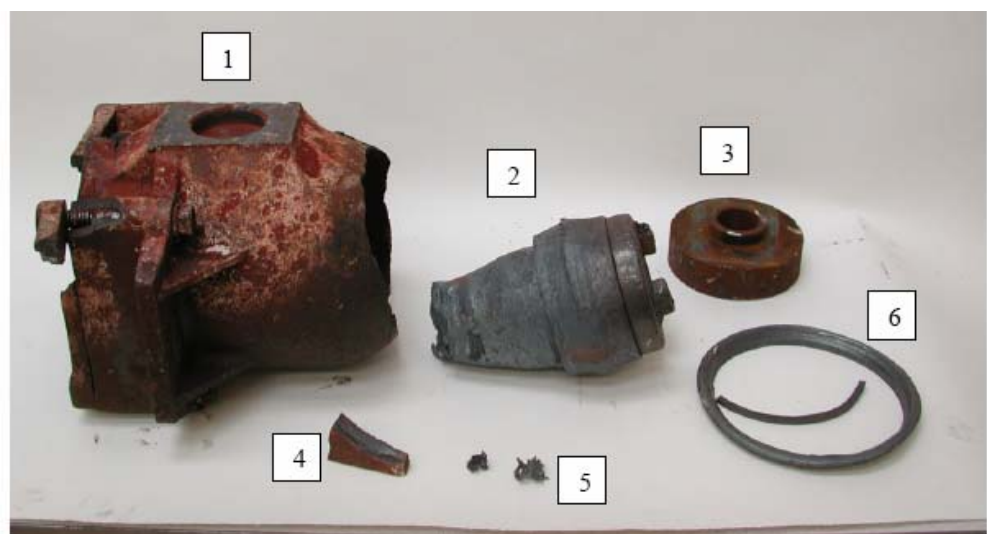
Fig 14: Tillvaratagna delar från Lps-vagnen. Lagerbox (1), avriden axeltapp med ändbricka (2), bricka (3) mellan lagerbox och fjäderpaket samt delar från lagerboxen (4), spånor (5) och lagerdetaljer (6). Foto: Bodycote.

De sfäriska rullagren i lagerboxen hade havererat. Alla rullkroppar från det främre lagret saknades vid undersökningen, liksom den ena rullkroppsraden i det bakre lagret. De rullkroppshållare som fanns kvar var kraftigt deformerade.

Lagrens innerringar har i slutskedet av haveriförloppet varit blockerade (de "fastnade"). Detta medförde att de då utsattes för kraftig uppvärmning när axeltappen tvingades rotera inuti dessa. Detta resulterade i att ringarna deformades och att lagermaterialet delvis smälte och smetades ut mot lagerboxens inre ovansida.

Vid besiktning av skadorna kunde konstateras att ett axelbrott inträffat i mycket varmt tillstånd. Axelns diameter hade därvid kraftigt reducerats (från 130 mm till ca 80 mm) och ett vridbrott hade uppstått.

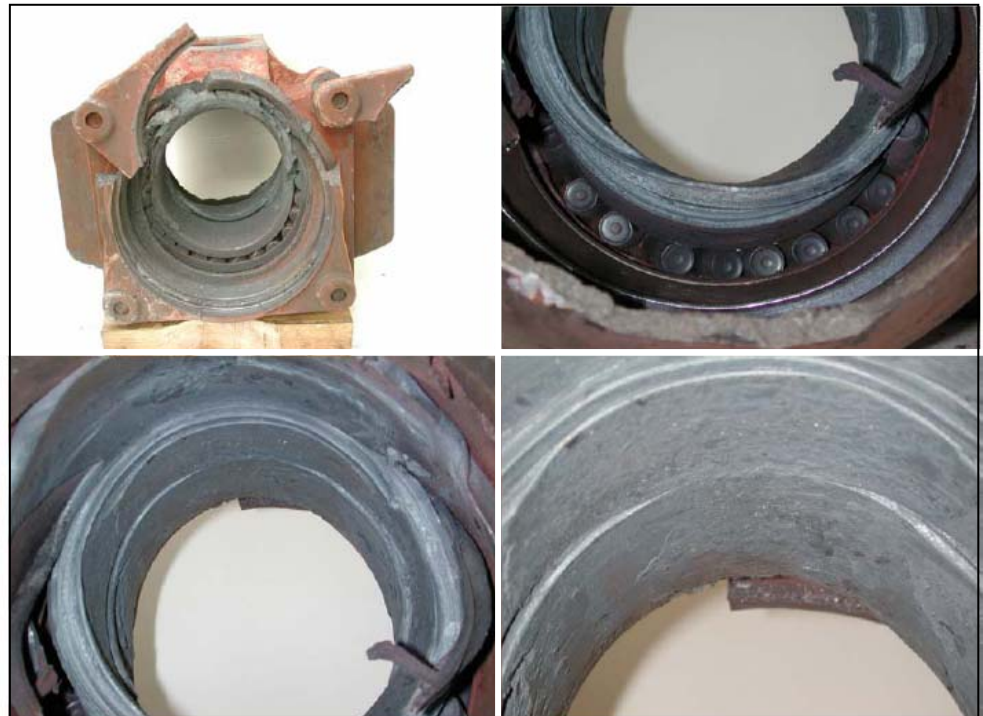
Ändbrickan på axeltappen med skruvskallar och brickor hade kraftiga skador, vilket indikerar att axeltappens ände varit kontakt med lagerboxhusets främre vägg medan axeln roterade. Axeltappen, som blivit förlängd av den värme som alstrades av lagerskadan, har sannolikt spräckt och sedan "tryckt ut" lagerboxhusets främre vägg.

Fig 15: Den havererade lagerboxen. Foto Bodycote.

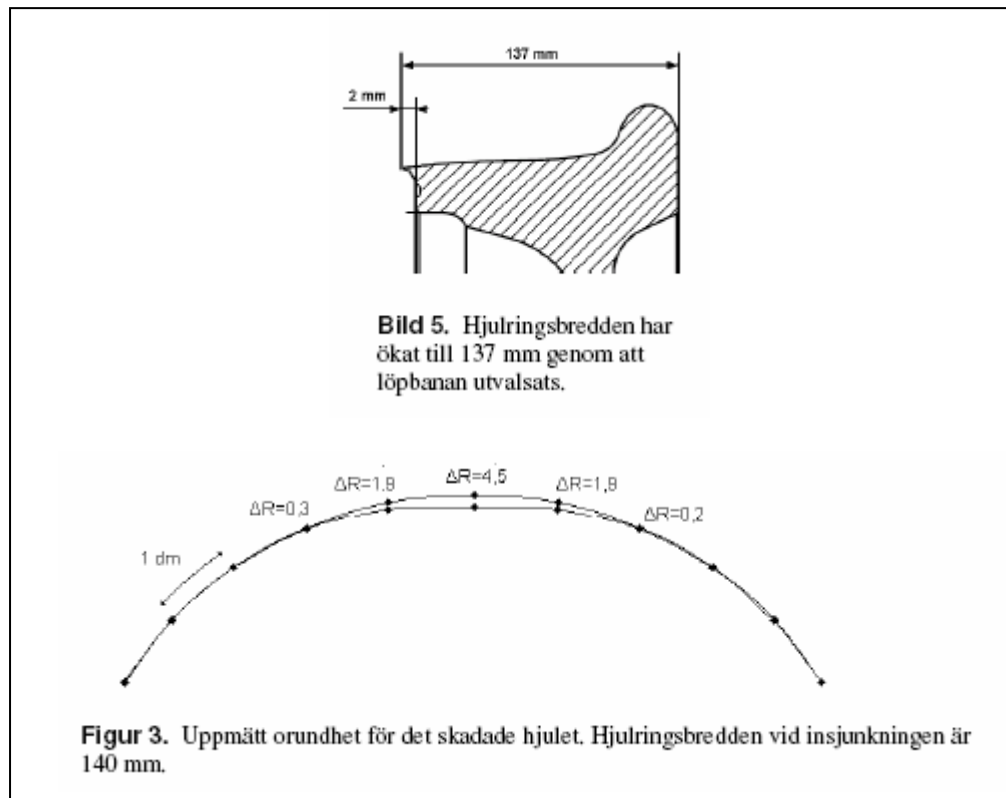
Skadorna på hjulets löpbana bedöms ha orsakats genom rullkontaktutmattningsprickor fanns både i tangentiell och i radiell riktning. Sprickutvecklingen medförde att material flisades ur och deformerades.

Fig 16. Skisser ur Interfleets rapport, utvisade utvalsning och orundhet på det skadade hjulet.

Skadorna på hjulets löpbana bedöms ha orsakats genom rullkontaktutmattning. Sannolikt har en hjulplatta från en tidigare fastbromsning funnits och under denna har martensit bildats, när materialet under plattan upphettats av friktionen mot rälen och sedan snabbt kyls av igen. Ett stort antal utmattningssprickor har initierats och propagerat både i tangentiell och i radiell riktning. Sprickutvecklingen har medfört att material har flisats ur och deformerats. De uppkomna skadorna på löpbanan (typ ”lokalt krossår”) har, varefter vagnen gått i trafik, ökat risken för och påtagligt medverkat till fortsatt initiering och propagering av nya utmattningssprickor.
