**Statens haverikommission**  
Swedish Accident Investigation Board

## ***Rapport RL 2008:05***

**Olycka med helikoptern SE-HUN  
vid Broby säteri, Södermanlands län,  
den 22 mars 2007.**

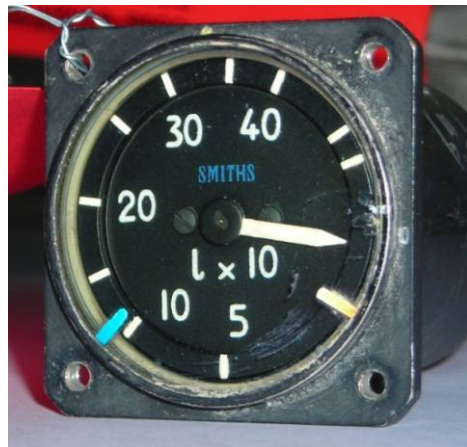
*Bild 1*

Analys av den videofilm som togs i samband med olycksflygningen visar att bränslemängdsmätaren under uppstartskedet visade mellan "kl. 3 och kl. 6" vilket motsvarar ungefär 25 liter kvarvarande bränsle. (Se foto nedan.)

*Den aktuella bränslemätaren*

Den förre ägarens videofilm har analyserats vid Statens kriminaltekniska laboratorium för att genom så kallad bildanalys försöka fastställa den indikerade bränslemängden vid motorstart. Resultatet är att den indikerar låg bränslemängd och väl under 50 liter.

Bränslemätarens indikering går inte exakt att utläsa från videofilmen, men den indikerar en aktuell bränslemängd som tydligt är under 50 liter. Om det antas att bränslemätarens kalibrering är gjord med säkerhet åt "rätt" håll överensstämmer flygtid, förbrukat bränsle och bränslemängd vid start väl.

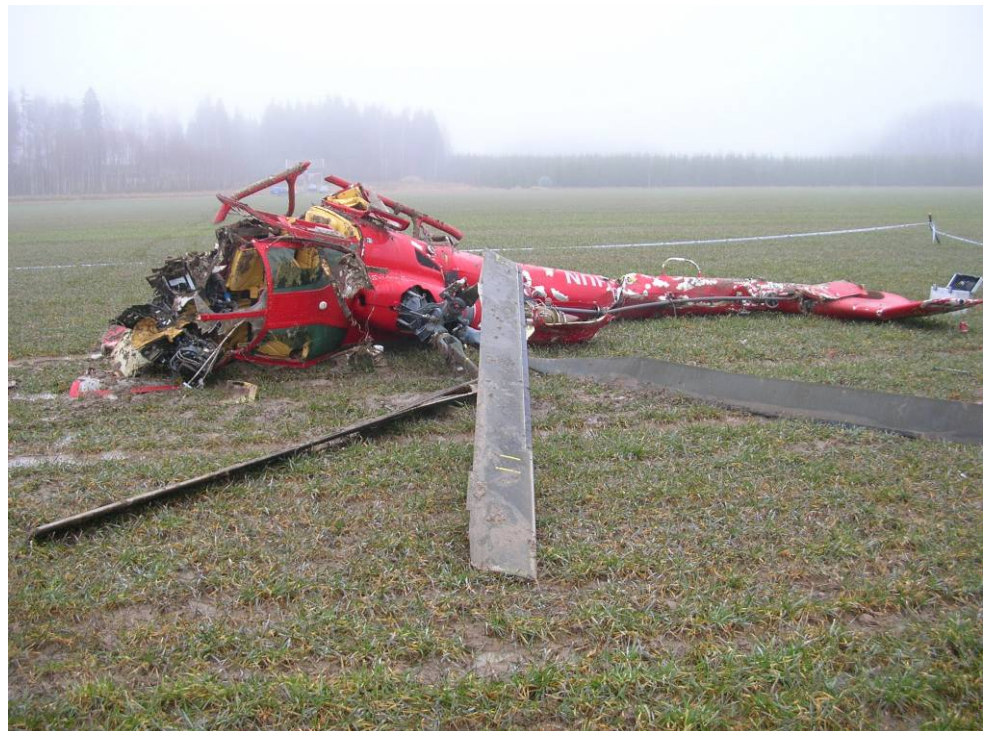
Helikoptern var kraftigt demolerad. Nospartiet var krossat och båda landställen brutna. Stjärtbommen var knäckt på flera ställen. Samtliga rotorblad var knäckta nära rotornavet. Skadorna långt in på rotorbladens framkanter tyder på att rotorvarvet var förhållandevis lågt och att rotorislag skett även mot helikopterstrukturen. Se foto nedan.

*Bild 2 Haveriplatsen med helikoptervraket*

Av skadorna på helikoptern, samt spår i marken, kan konstateras att efter ett islag med sporren har helikoptern slagit i marken med cirka 45 graders högerbankning och med relativt hög framåtfart. Bedömt cirka 50-60 knop. Kanande på höger sida har helikoptern sedan tippat över nosen och blivit liggande på vänster sida.

Spåren efter huvudrotorbladens islag i marken tyder på att rotorvarvet varit mycket lågt. Troligen under det varvtal som krävs för att ge tillräcklig lyftkraft.
