**Statens haverikommission**  
Swedish Accident Investigation Board

## ***Rapport RL 2008:07***

### **Olycka med helikopter SE-HPS vid Sisjön, O län, den 24 april 2007**

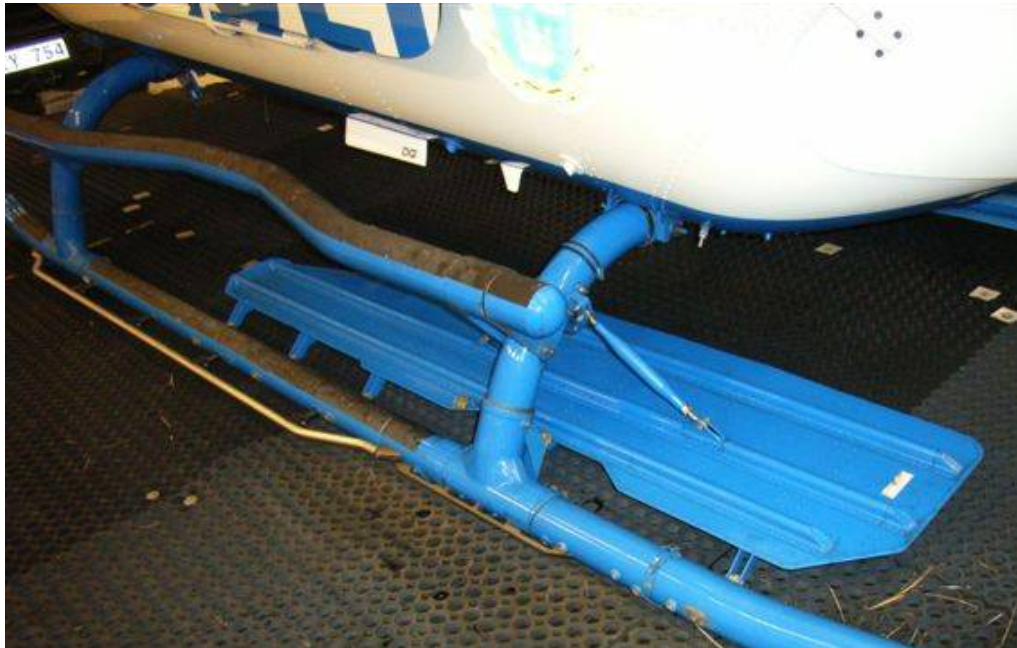
Snöskidor

Snöskidorna var godkända för användning på helikoptertypen enligt EASA<sup>7</sup> FMS<sup>8</sup> 9.2-41 rev. 4.1, daterad den 1 augusti 2007. Enligt detta godkännande minskar helikopterns stighöghet med 25 – 30 fot/min, beroende på aktuell flygmassa, om snöskidor är monterade. För övrigt finns i detta underlag inga restriktioner vad gäller helikopterns manövrering.

Att föraren vid upptagningen inte lyckades hejda helikopterns höga sjunkhastighet innan den slog i marken kan, förutom den otillräckliga höjdmarginalen, också berott på att han överraskades av helikopterns något "trögare" respons under det kritiska upptagningsmomentet till följd av de monterade snöskidorna. En konfiguration som han normalt inte flög med.

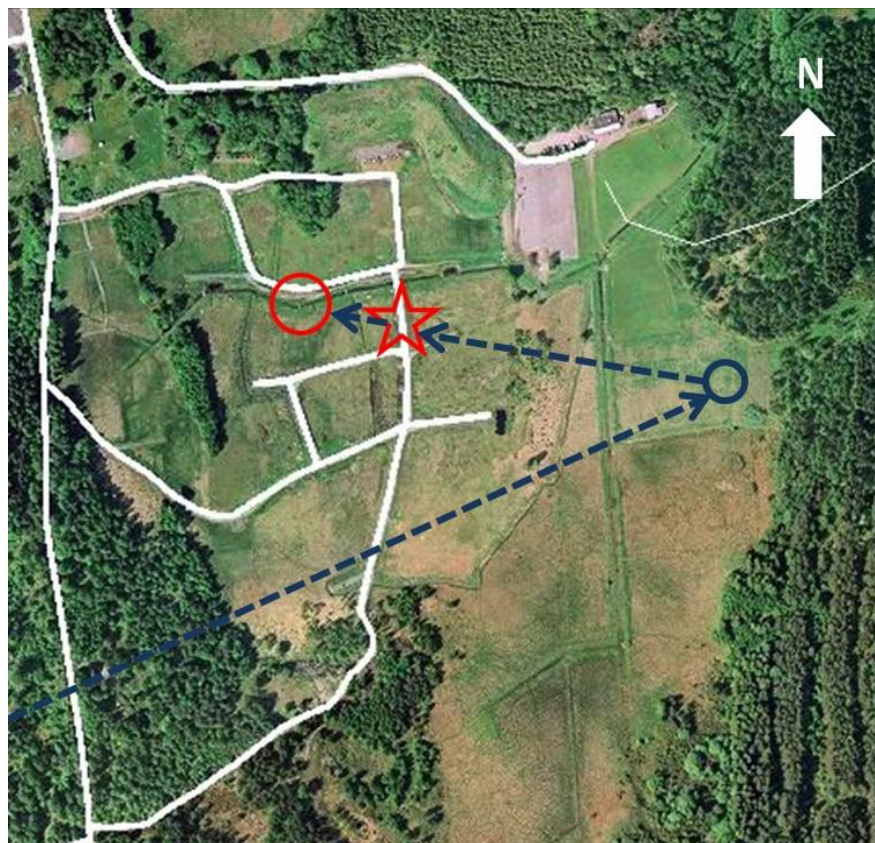
Nedslagsområde och sista delen av flygbanan där den mindre cirkeln markerar toppen på slutmanövern (ungefärlig)

Nedslagsmärken på platsen visar att helikopterns första markkontakt skedde med stjärtbommens bakre del ca 10 meter öster om en lokal grusväg. Därefter slog först vänster landställsskida hårt i marken mot väggkanten och sedan höger landställsskida, varvid helikoptern girade åt vänster.

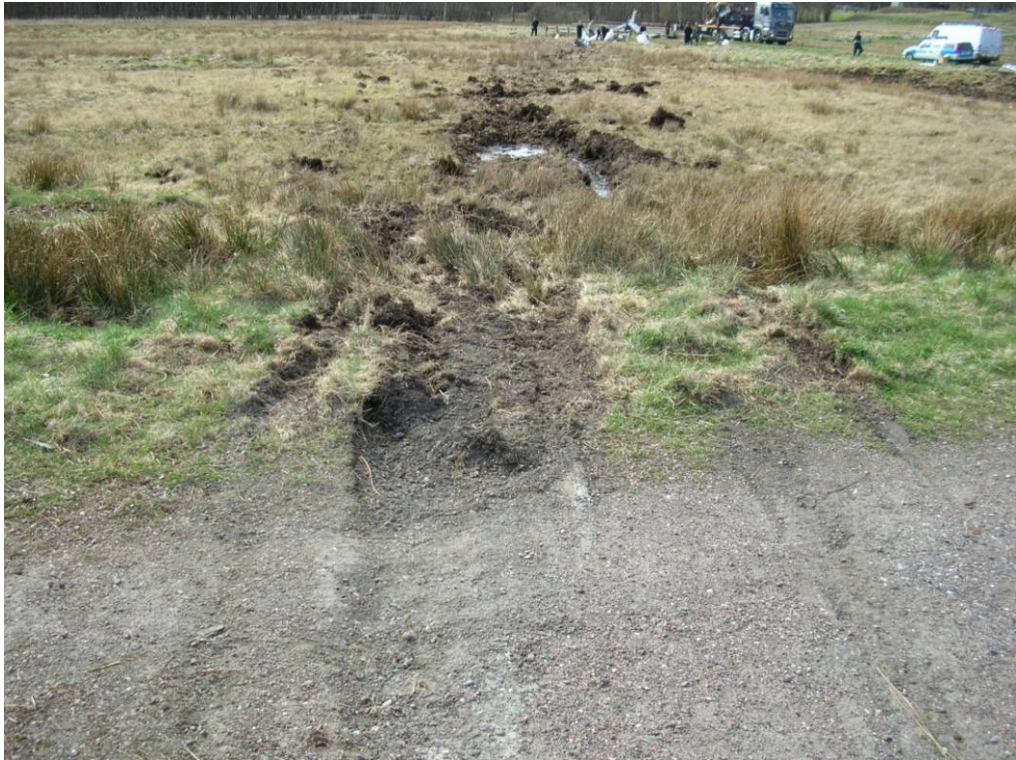
På vägbanans motsatta sida och i marken strax väster om vägen finns kraftiga nedslagsmärken som visar att helikopterstrukturen där slagit hårt i marken. Flera andra nedslagsmärken och utspridda helikopterdelar visar att helikoptern i detta moment av nedslaget slog runt snett höger över nosen och därefter tumlade runt flera varv på en sträcka av ca 75 meter innan den slutligen hamnade i ett vattenfyllt dike där den stannade.

Nedslagsmärken sedda i nedslagsriktningen

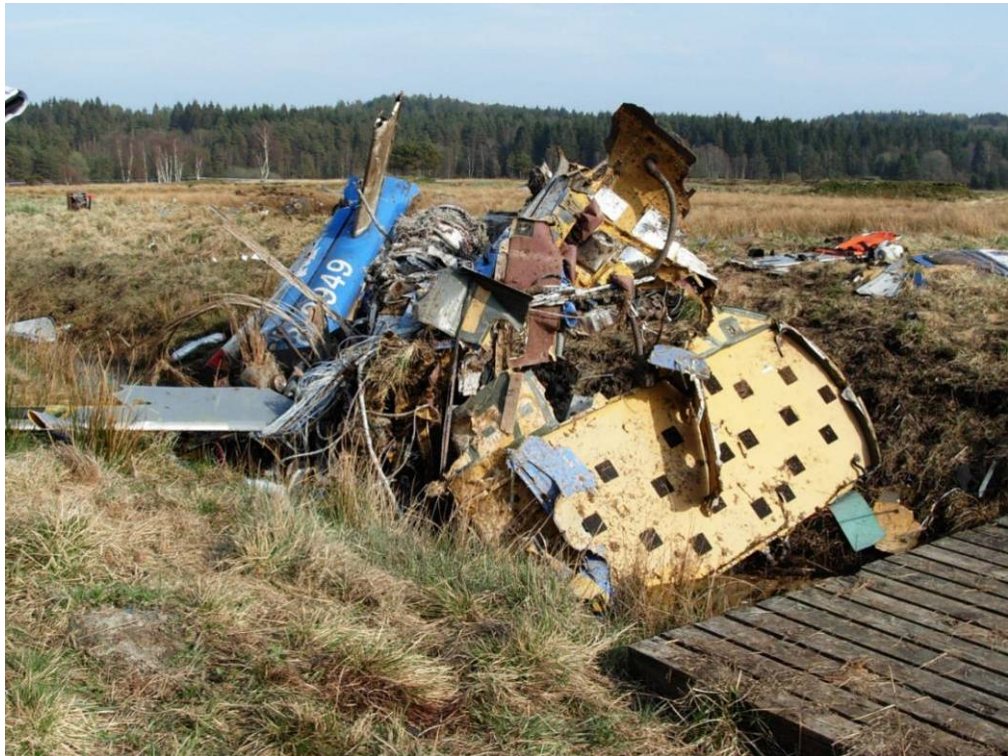
Helikoptern demolerades helt. Bakre delen av stjärtbommen, delar av landstället, delar av rotorbladen samt delar av helikopterfronten separerade från helikoptern under den inledande tumlingen. Delar av den övriga strukturen demolerades eller slets loss och spreds över ett ca 110 x 25 meter stort område. Vraket på den slutliga haveriplatsen bestod huvudsakligen av helikopterns centrala stuktur innehållande motorer, transmission, elektroniksystem etc. samt stjärtbommen.

Helikopterveraket sett mot nedslagsriktningen
