**Statens haverikommission**  
Swedish Accident Investigation Board

## ***Rapport RL 2010:14***

### **Tillbud med flygplanet OE-GVA vid inflygning till Stockholm/Bromma flygplats i Stockholms län, den 26 november 2008**

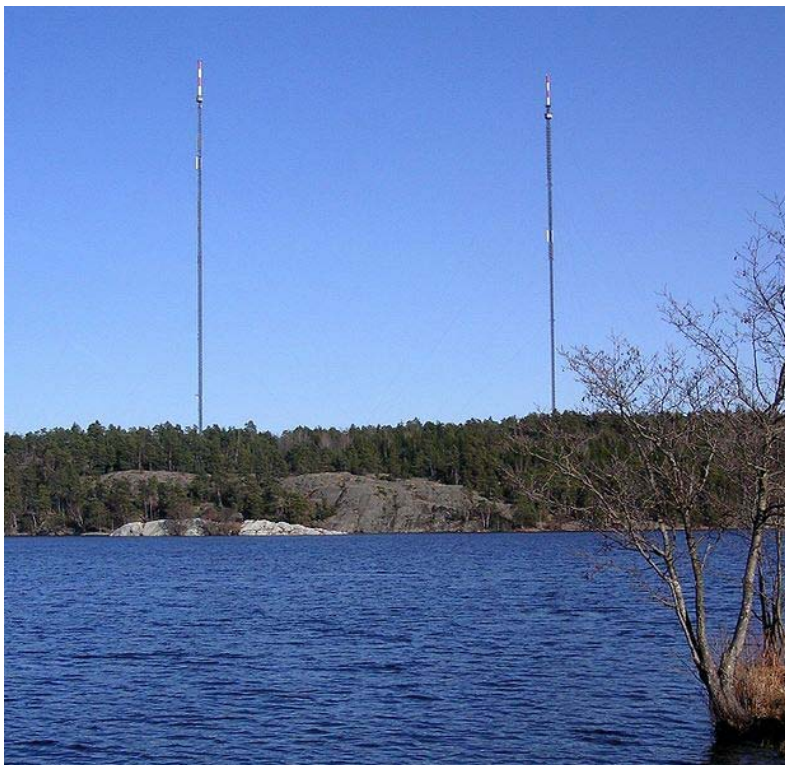
Radio/TV-masterna, Fig. 1, är placerade i Nacka i position 59 17 46N, 18 10 34.9E. Masternas höjd över havet är ca 1171 fot (ca 357 m) och flygplanets lägsta höjd över havet var ca 650 fot (ca 200 m). Minsta horisontella avstånd till masterna var ca 1,4 km.

Fig. 1. Radio/TV-master vid Nacka.

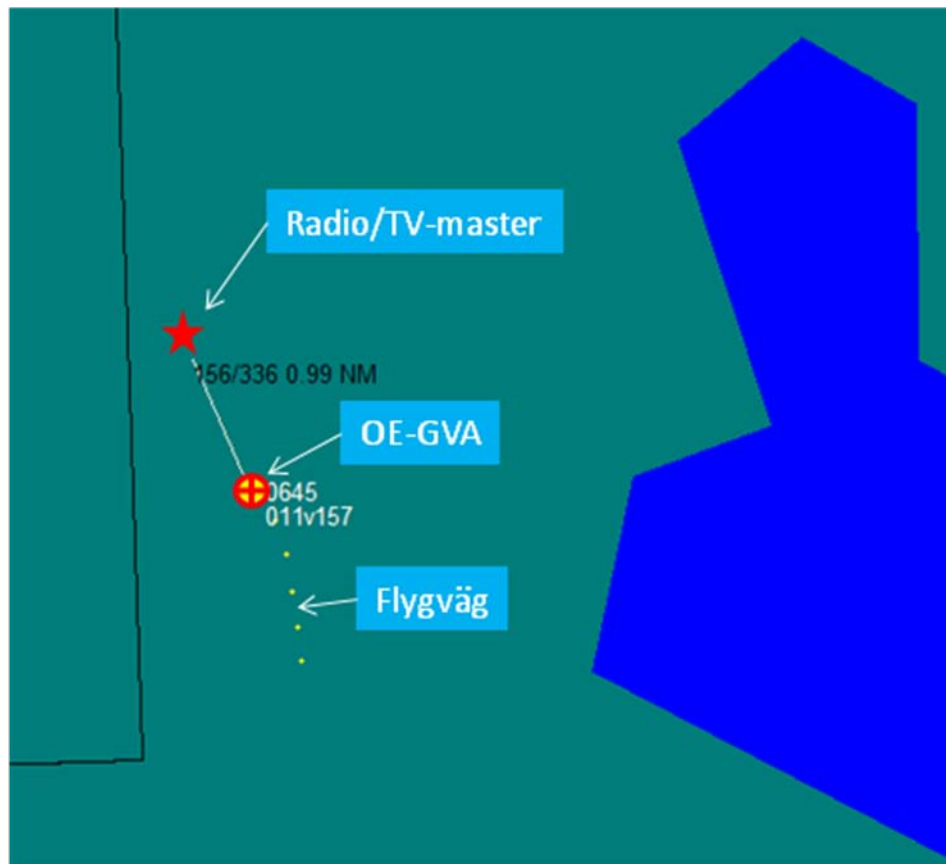
Fig. 5, är en s.k. skärmdump, dvs. en ögonblicksbild från flygtrafikledningens radar. Bilden visar flygplanets position i förhållande till den närmaste av de två radio/TV-masterna i Nacka när den lägsta flyghöjden registrerades.

Fig. 5. Uppförstorad ATC radarbild som visar flygplanets position vid den lägsta registrerade höjden.

Siffrorna i figuren: 156/336 0.99 NM, avser: bäring till/från masten till flygplanet och avstånd i nautiska mil, 0,99 NM, vilket motsvarar ca 1,83 km.

Betydelsen av de vita siffrorna i figuren är: 0645 = transponderkod<sup>19</sup>, 011 = flygplanets höjd i fot över havet vid standardlufttryck, STD20, v – betyder att flygplanet sjunker och 157 anger flygplanets fart över marken i knop.

Flygplanets höjd är 1 100 fot STD enligt Fig.5. Vid händelsen var lufttrycket 996 hPa, dvs. 17 hPa lägre än standardlufttrycket 1 013,2 hPa. En tryckskillnad av 1 hPa motsvarar en höjdskillnad av ca 30 fot. Det rådande lufttrycket motsvarar således en höjdskillnad från standardlufttryck av ca 510 fot, ( $17 * 30 = 510$ ) dvs. ca 155 m. Eftersom referensytan ligger under ytan för rådande QNH, var flygplanets höjd över marken:  $1\ 100 - 510 = 590$  fot, vilket motsvarar ca 180 m över marken.

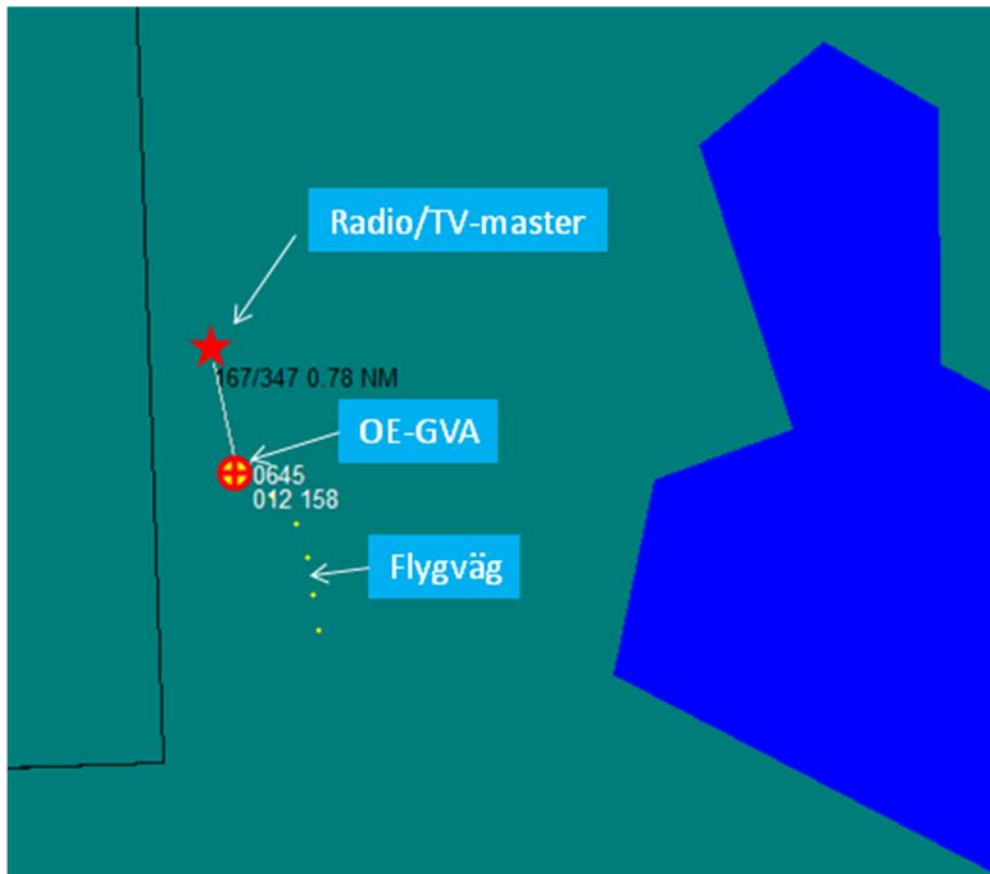
Fig. 6, visar flygplanets läge när det minsta avståndet, 0,78 NM, (ca 1,4 km), till radio/TV-masterna registrerades av ATC.

Fig. 6. Uppförstorad ATC radarbild som visar flygplanets position vid det minsta registrerade avståndet till radio/TV-masterna.

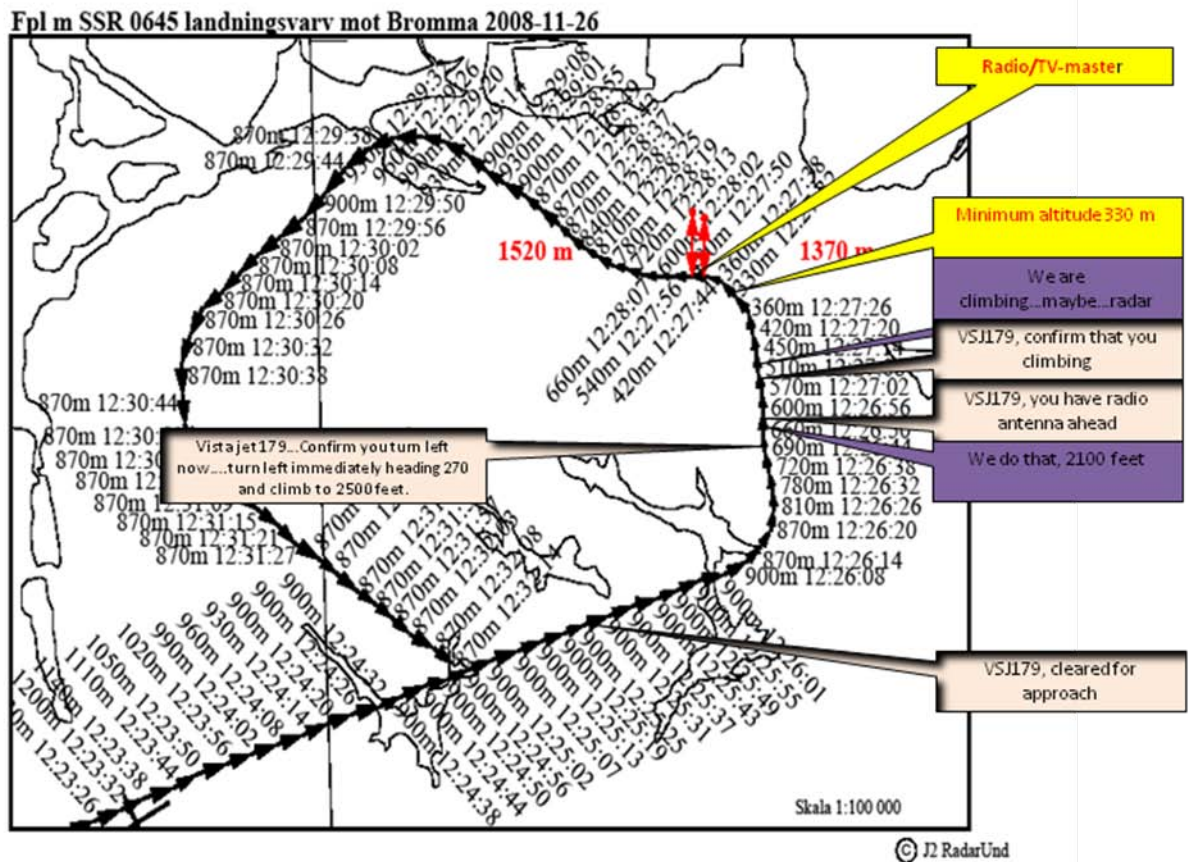
Flygningens förlopp har rutinemässigt även spelats in och tillvaratagits av Försvarmakten, MUST<sup>21</sup>, Fig. 7. I figuren har även de två radio/TV-masternas position, höjd över havet och flygplanets minsta avstånd till masterna lagts in. Även i Fig. 7 avser höjdangivelserna höjden i STD lufttryck.

Enligt denna radarregistrering var flygplanets minsta höjd 330 m, vilket motsvarar ca 175 m över marken efter korrektion till QNH ( $330 - 155 = 175$ ). I Fig. 7 har även viss radiokommunikation mellan flygplanet och flygtrafikledningen lagts in.

Fig. 7. Flygplanets höjd enligt MUST-radar vid olika tidpunkter under händelseförloppet, med radiokommunikation mellan ATC och flygplanet infogad. Skuggad ram visar ATC sändning.

Fig. 7 visar att flygplanet bibehållit klarerad höjd (900 m STD = 2 500 fot QNH) tills vänstersvängen påbörjades ca kl. 12.26.08. Flygplanet svängde till nordlig kurs och fortsatte sjunka på denna kurs under ca 80 sekunder. Under denna tid uppmanades flygplanet att svänga vänster till 270 graders kurs och att stiga till 2 500 fot (QNH), samt att bekräfta att stigningen inletts.

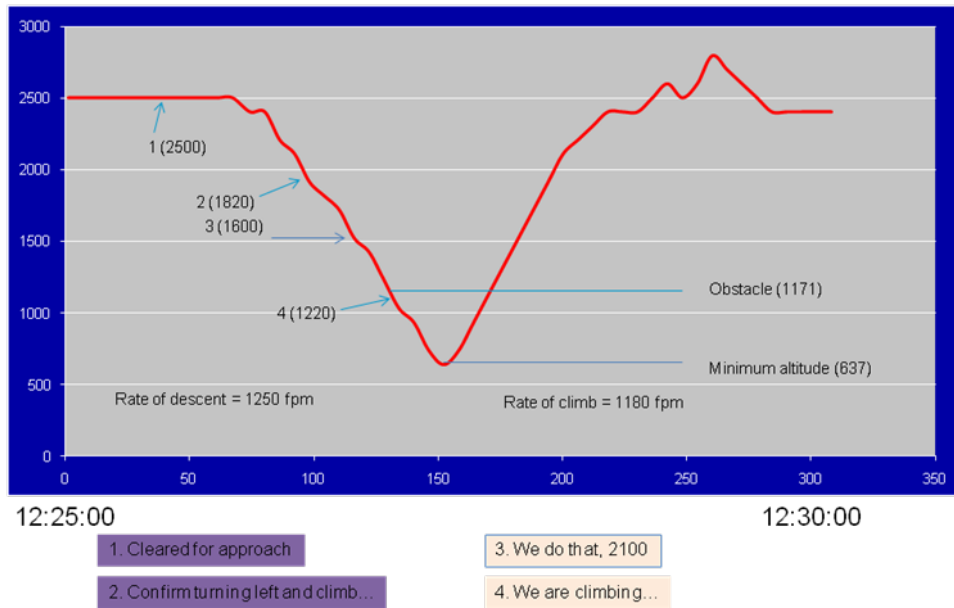
Höjdangivelserna inom parentes i Fig. 8 visar flygplanets höjd över havet, efter korrigering till aktuellt lufttryck. Siffrorna 1 – 4 markerar radiokommunikationen mellan flygplanet och flygtrafikledningen.

Fig. 8. Diagram över flygplanets höjd i QNH under händelseförloppet, med viss radiokommunikation infogad, 1- 4. Tidsförloppet visas på den horisontella axeln.

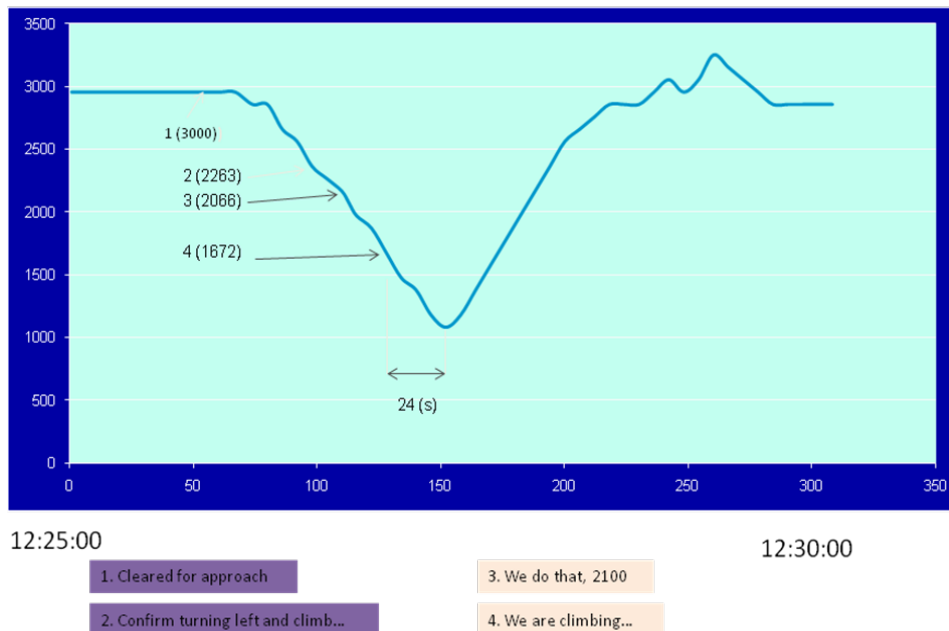
Fig. 9 visar samma förlopp som Fig. 8, men med höjdangivelser i fot på en höjdmätare som varit inställd på STD-lufttryck.

Fig. 9. Diagram över flygplanets höjd över havet i STD under händelseförloppet med viss radiokommunikation infogad, 1 - 4.
