Statens haverikommission
Swedish Accident Investigation Board

Rapport RS 2010:02

***Kollision mellan passagerarfärjorna
Gotlandia II och Gotland utanför Nynäshamn,
Stockholms län, den 23 juli 2009***

Dnr S-114/09

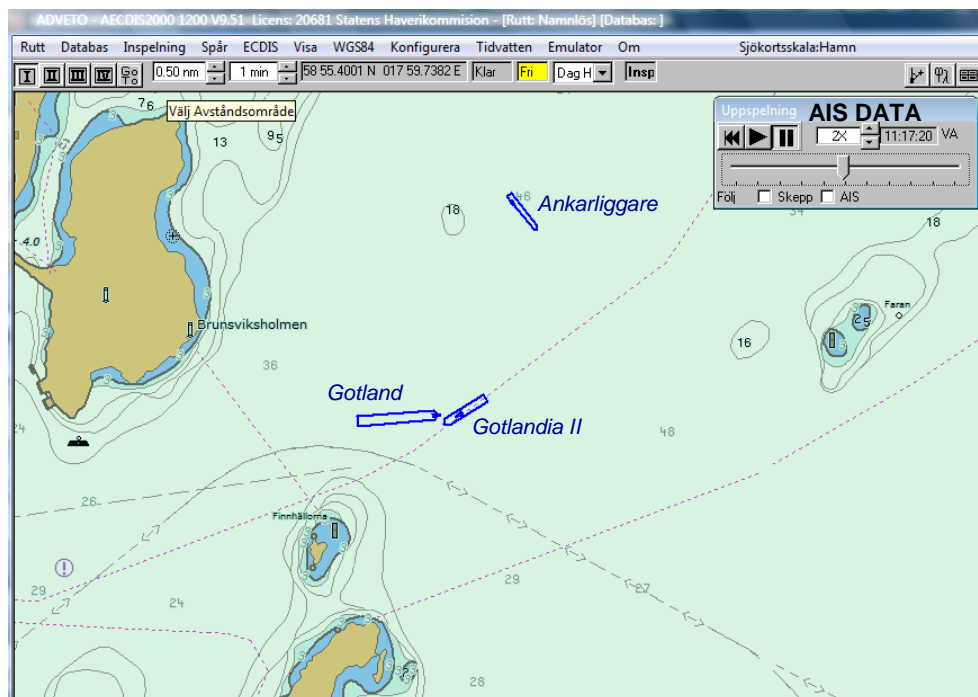
Plötsligt upptäckte man *Gotland* som oväntat dök upp i dimman på styrbords-sidan på ett avstånd som uppskattades till under 100 m. Det var uppenbart för dem alla tre på bryggan att det bara återstod sekunder innan kollisionen skulle vara ett faktum. Befälhavaren hann dock slå full back i maskin precis innan sammanstötningen ägde rum. Farten på *Gotlandia II* uppskattas till 7-9 knop vid kollisionsögonblicket, som inträffade ungefär kl. 11.17.15.

Figur 5 Fartygens positioner vid tidpunkten för kollisionen.

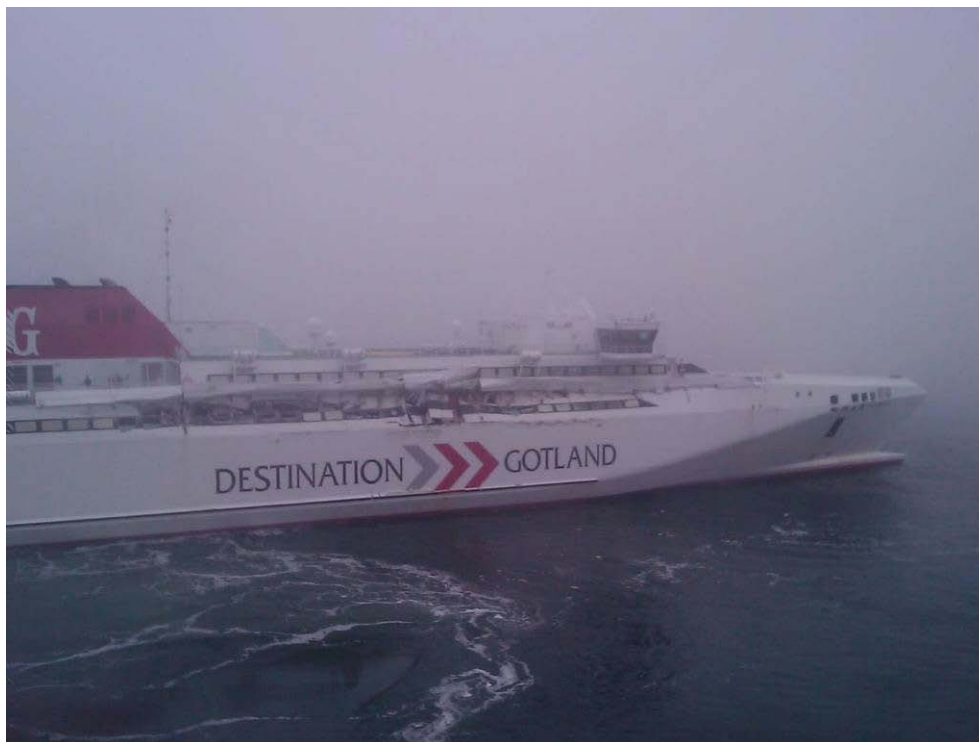
Figur 6 Foto taget på *Gotlandia II* från *Gotland* strax efter kollisionen.

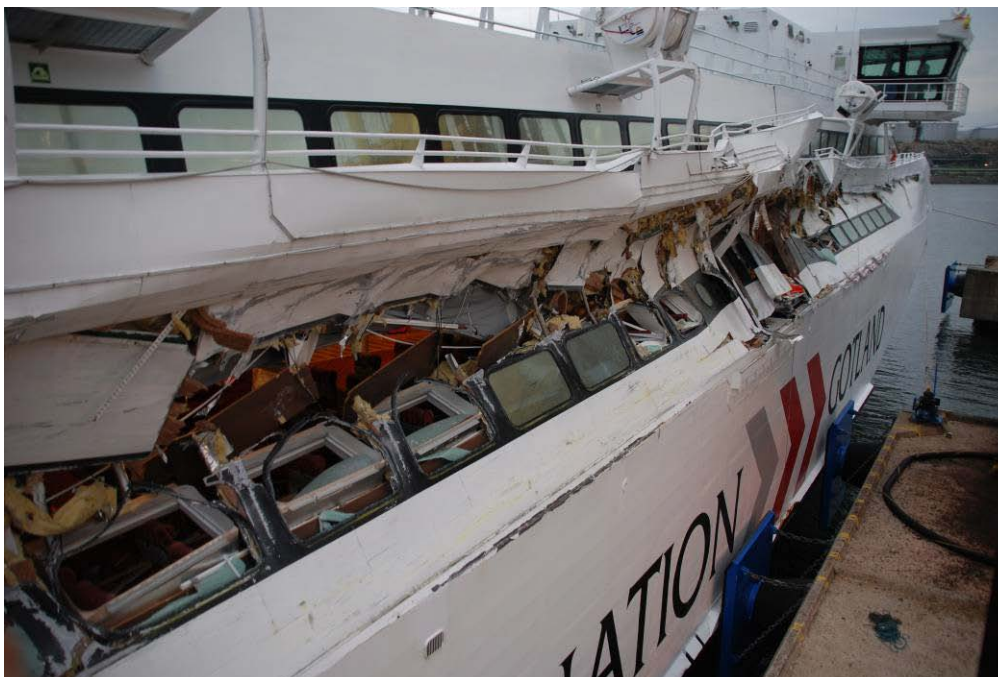
Figur 8 Skador på Gotlandia II styrbordssidan.

Gotlands stäv kasade utefter *Gotlandia II* sida och vek in hennes bordläggning ovanför däck 5 hela vägen tills kontakten mellan fartygen upphörde vid aktre livflottställningen. Gångbordet, dvs. den yttre gångvägen utanför passagerarinredningen knycklades ihop. Livflottställningar med flottor och styrbords MES-station med port och utrustning blev demolerade. I passagerarinredningen blev skadorna störst på däck 5.

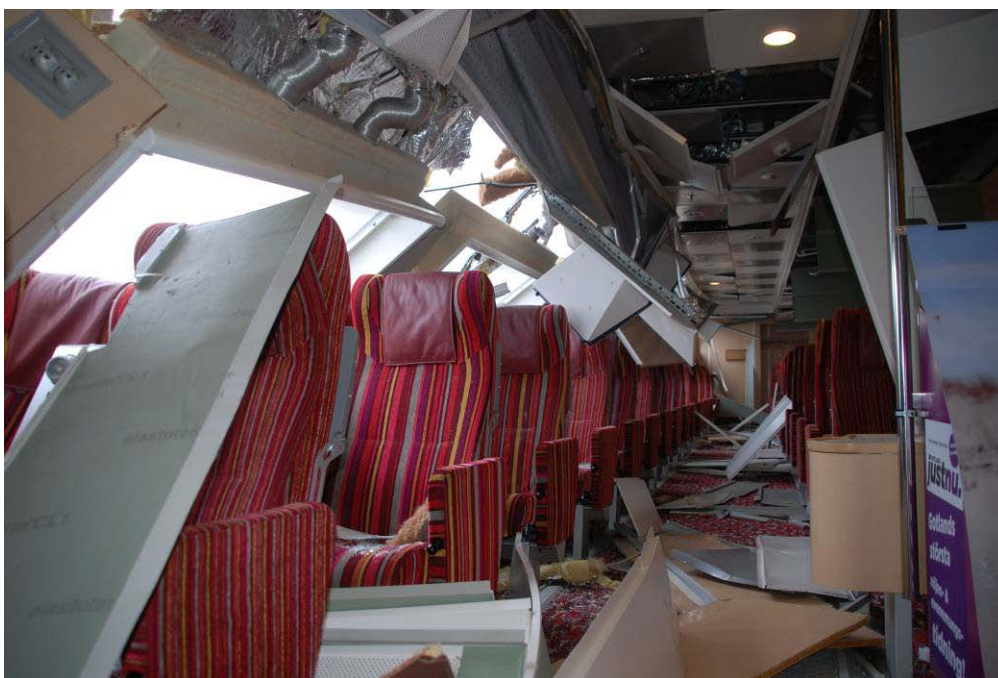
Figur 9 Skador på passagerarinredningen på Gotlandia II däck 5 .

Det elektriska ledningsnätet för 230 volts elström som fanns innanför väggpanelerna frilades av skadorna.

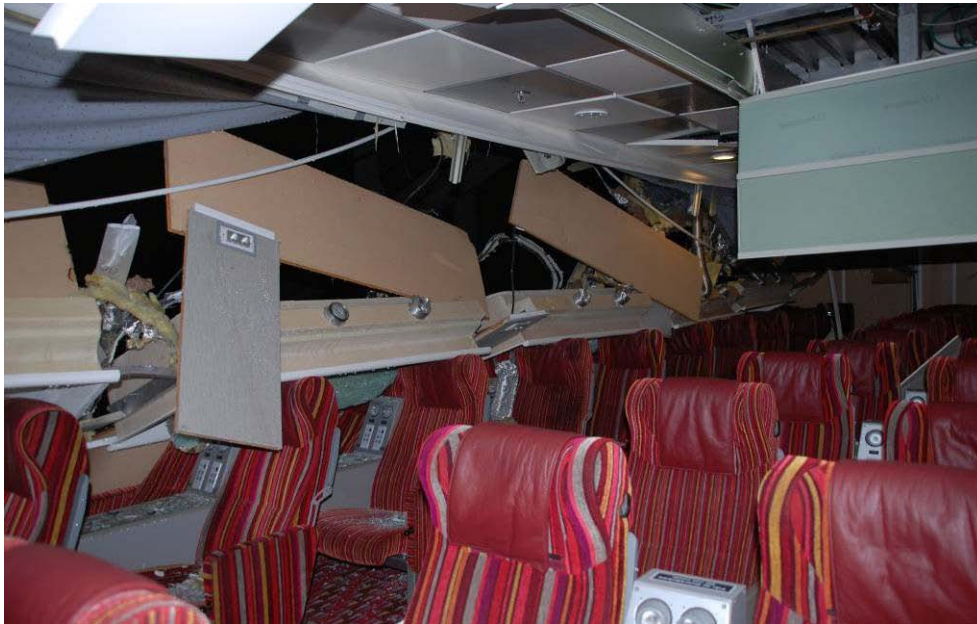
Figur 10 Nedfallna takpaneler i passageraravdelningen på *Gotlandia II* däck 5.

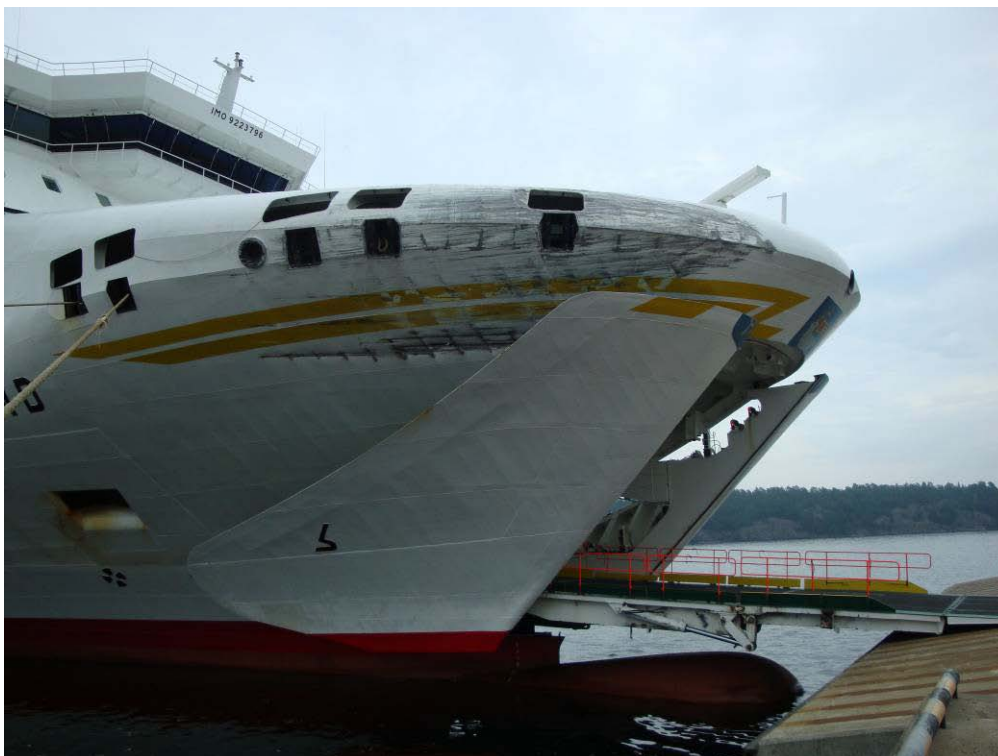
Gotlands stäv fick färgavskrap över ett band som var någon meter högt och 6-8 m långt utefter backens översta del på styrbordssidan. Området började ett par meter från yttersta stäven och sträckte sig akteröver. Bordläggningen i området blev inbucklat mellan spanten från spant nr 230 till spant nr 220. Det fanns en skarp, horisontell intryckning med lokala hål i bordläggningen där intryckningen korsade spanten.

Figur 11 Skadorna på *Gotlands* stäv.

Den på bilden (ovan) synliga intryckningen ca 8 m ovan vattenytan uppstod av kontakten med *Gotlandia II* däck 5 - hennes översta stäldäck.

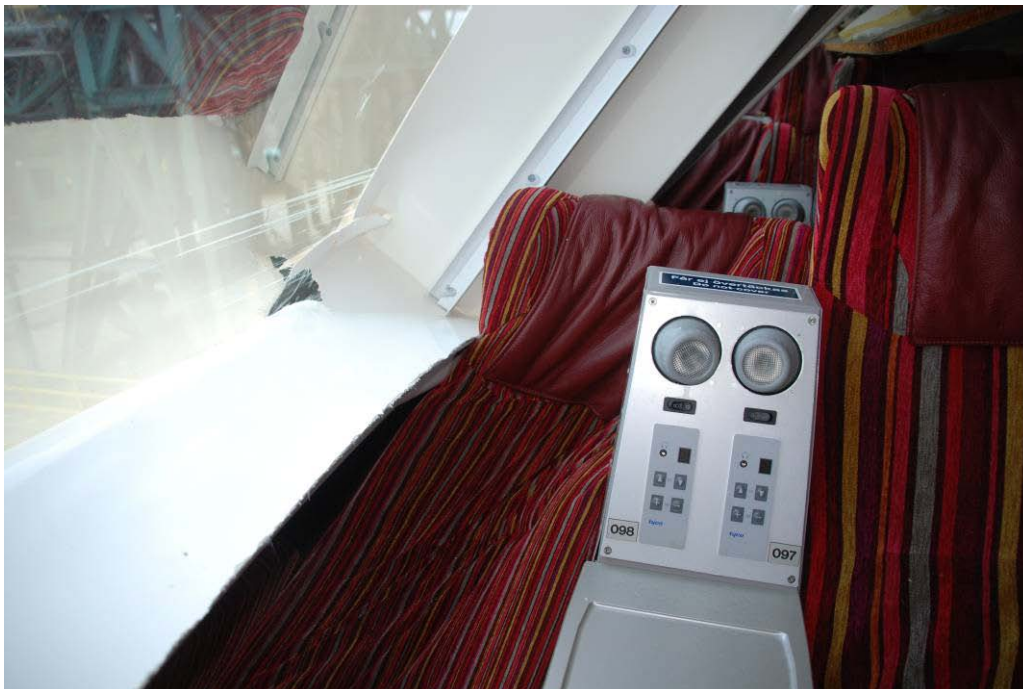
Figur 24 En av flera kraftigt hopklämda stolar på *Gotlandia II* däck 5.

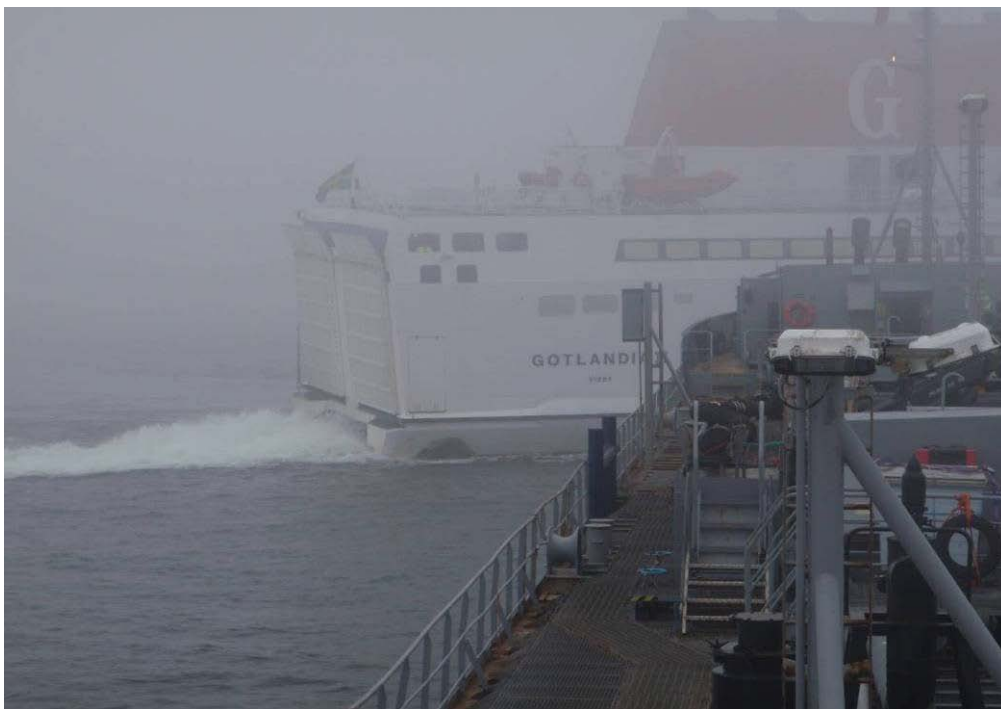
När *Gotlandia II* passerade framför pråmens stäv fanns bogserbåtens befälhavare på bryggan och tog ett fotografi. Bilden nedan visar när *Gotlandia II* akter passerar för om pråmen. Strax efter passagen kolliderade *Gotlandia II* med *Gotland*.

Figur 33 Foto taget från ankarliggaren.

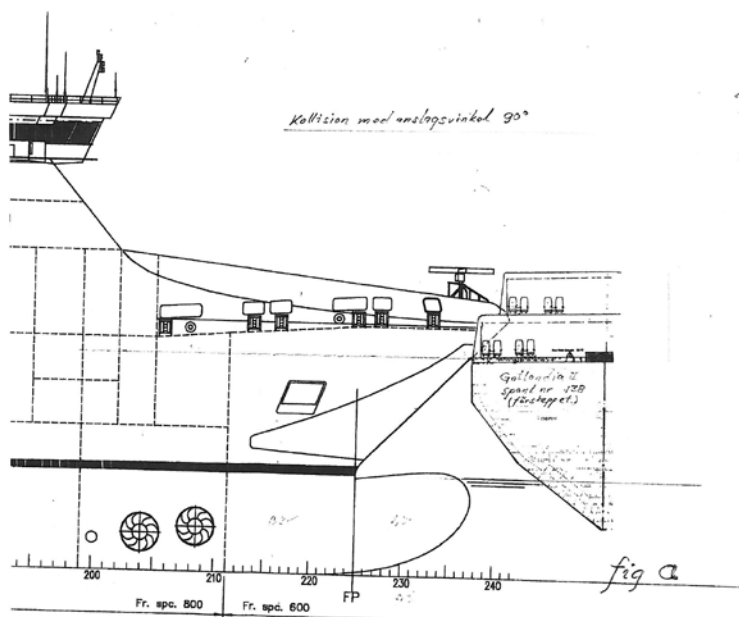
Figurerna 35 och 36 visar fartygens inbördes position om kollisionen skett under **rät vinkel** vid *Gotlandia II* spant nr 138, där skadan börjar, respektive vid spant nr 30, där skadan slutar, dvs. där fartygen gled ifrån varandra.

Figur 35 Närmaste avstånd mellan skroven under vattenytan är ca 3,5 m vid spant nr 138.

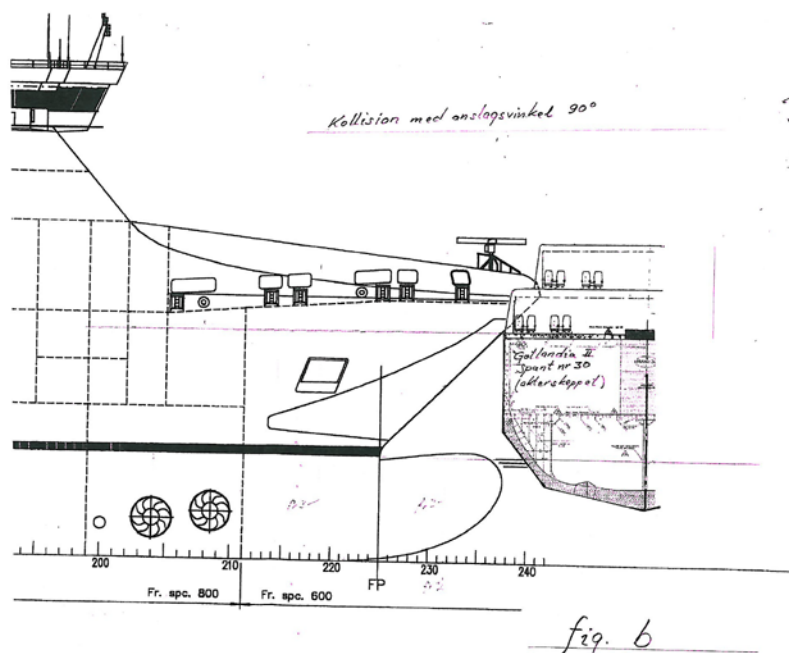
Figur 36 Närmaste avstånd mellan skroven under vattenytan är ca 1,5 meter vid spant nr 30.
