**Statens haverikommission**  
Swedish Accident Investigation Board

## **Rapport RJ 2011:03**

***Olycka med påkörd spårarbetare på  
Linghems driftplats, E län, den 1 februari 2010***

**Dnr J-07/10**

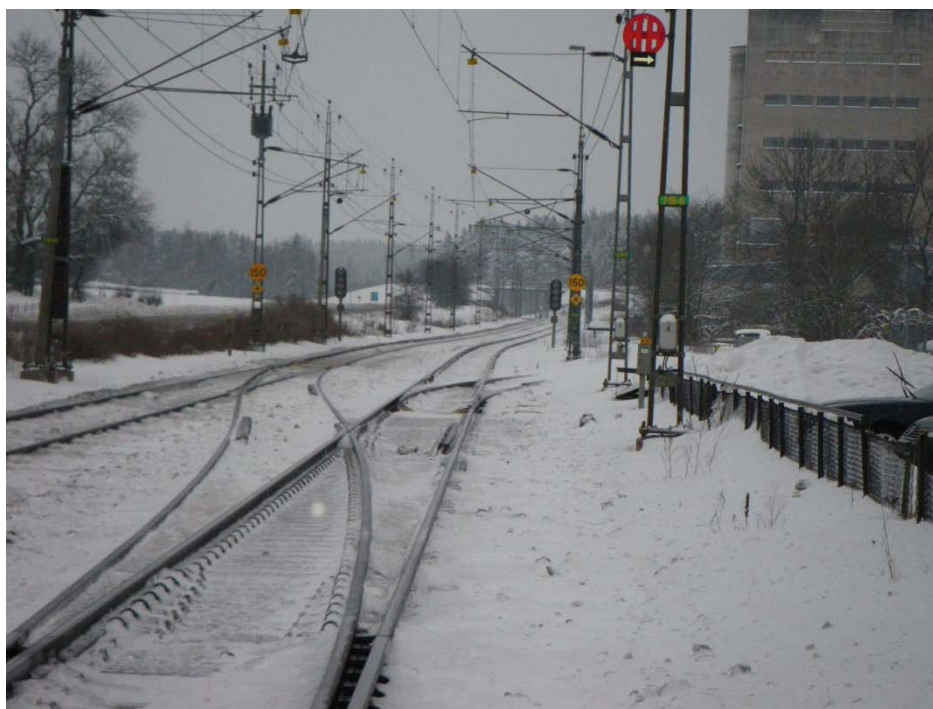
**Fig. 8** Bilden är tagen från växel 102 i riktning norrut mot Gistad (Norrköping). Viadukten skymtar i bakgrunden.

Den största tillåtna hastigheten på sträckan var 180 km/tim, vilket innebar att siktsträckorna för att arbeta med tågvarning inte var uppfyllda.

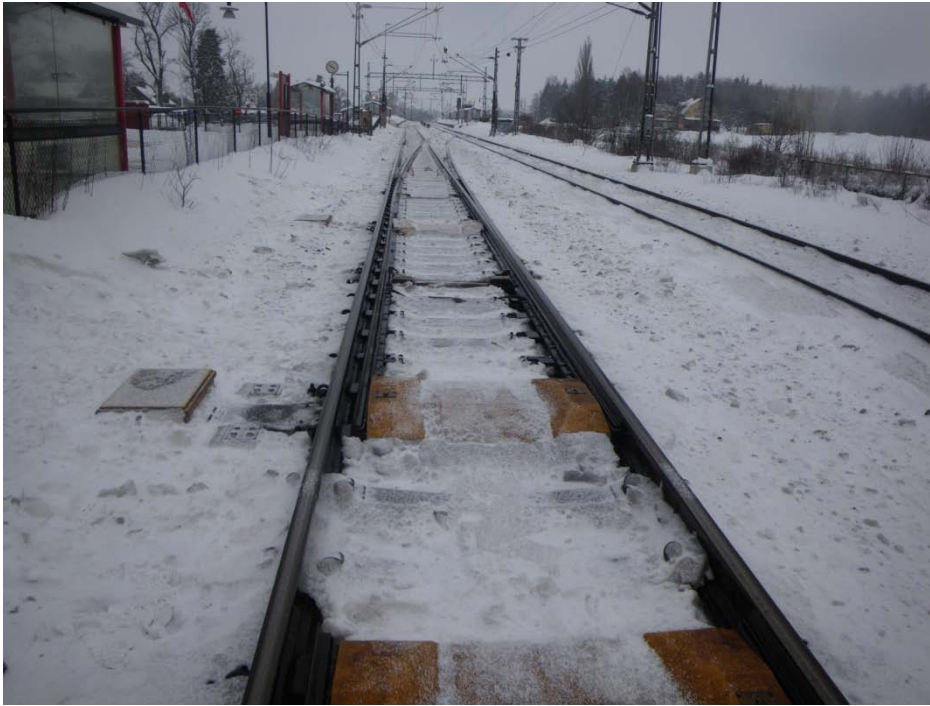
Fig. 9 Bilden är tagen från växel 131 i riktning söderut (mot Linköping).
