Statens haverikommission
Swedish Accident Investigation Board

Preliminärt utlåtande

Tillbud med flygplanet SE-MAP på Helsingfors/Vantaa flygplats, Finland, den 11 januari 2010

Dnr L-07/10

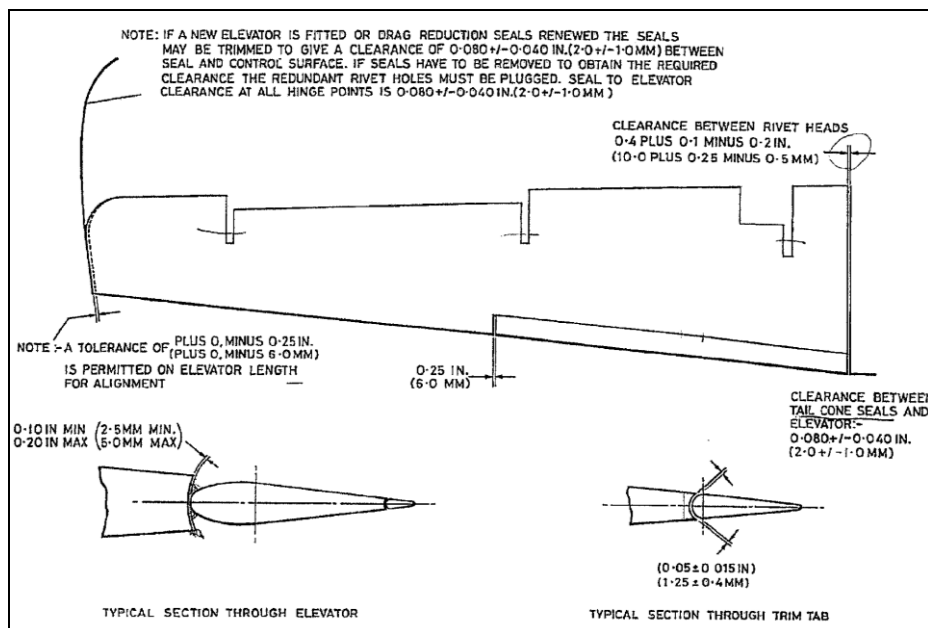
Fig.2. Måttoleranser för höjdroder från AMM (Aircraft Maintenance Manual).

Varje höjdroderdel är rörligt fästade i stabilisatorns bakkant med tre lager. För inpassningen i stabilisatorns uttag finns specificerade måttoleranser för spelet, både vid rodrets framkanter och sidokanter enligt nedanstående ritning. Justering av dessa mått är inte möjlig.

Vid kontroll av de minimiavstånd som fastställts (se 1.3.3) kunde konstateras att de luftfartygsindivider som råkat ut för tillbudena, på en eller flera positioner haft ett för litet spel mellan stabilisator och höjdroder.

Storleken på spelet, samt positionerna för underskridandet av minimimåttet, har varierat på de olika individerna. Samtliga luftfartyg har dock haft full rörlighet i höjdroderstyrverket under normala förhållanden. SHK beslöt därför tillsammans med den ena operatören att utföra en serie tester.

Vid analys av filmerna kunde konstateras att vätska ansamlades i spalten mellan stabilisator och höjdroder, samt att delar av vätskan frigjordes vid rotationsförsöket. Förändrade tryckförhållanden/strömningar i spalten kunde också iaktas under accelerationsfasen fram till Vr.

- Typcertifikatinnehavaren utgav under september en Service Bulletin innebärande att samtliga spalter skulle mätas upp på aktuella ATP-luftfartyg i drift. Resultatet av mätningarna blev en lista där BAe informerade om att vissa luftfartygsindivider var *”NOT approved for continued operation”*, efter applicering av typ I eller typ II/IV vätskor.

- EASA publicerade i december ett AD (Airworthiness Directive 2010-0263), innehållande restriktioner avseende operationen av ATP. Direktivet innehåller huvudsakligen de ovan nämnda föreskrifterna från typcertifikatinnehavaren. Undantag har dock gjorts för avisning med (unthickened) typ I-vätskor.
