Statens haverikommission
Swedish Accident Investigation Board

Rapport RL 2010:12

**Tillbud med flygplanet SE-DZB i
luftrummet vid Malmö/Sturup
flygplats, M län, den 9 november 2008**

Dnr L-27/08

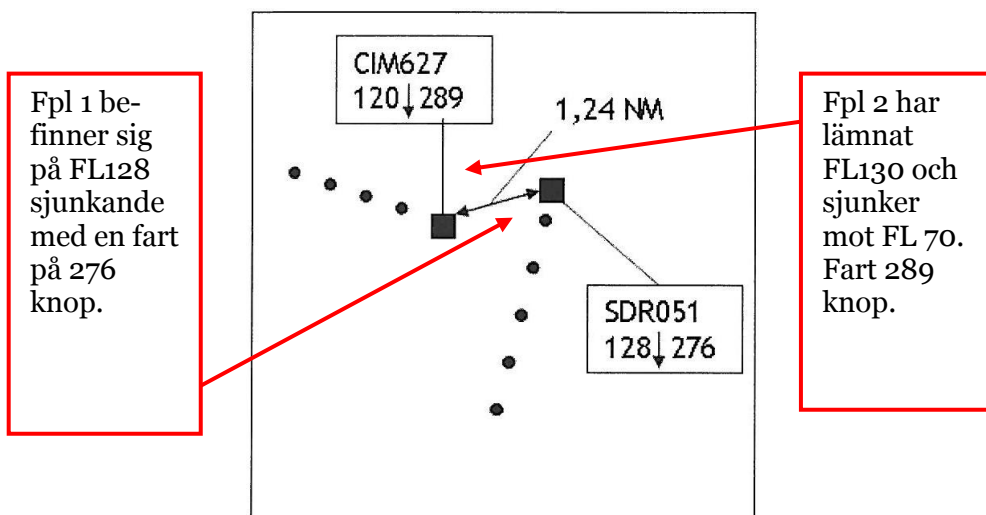
Fig.4. Avslutande fasen av händelseförloppet – tillbudet.

Fpl 1 passerade framför fpl 2 med ett minsta avstånd på 1.24 Nm och en minsta höjdskillnad på 800 fot. På FL126 begärde fpl 1 ny vektorering mot Sturup och blev då klarerad att sjunka till 3000 fot. Fpl 2 instruerades att avbryta sitt sjunk och delgavs samtidigt ytterligare information om fpl 1. Fpl 2 svarade då: "We got him in sight at all time so no big deal for us".

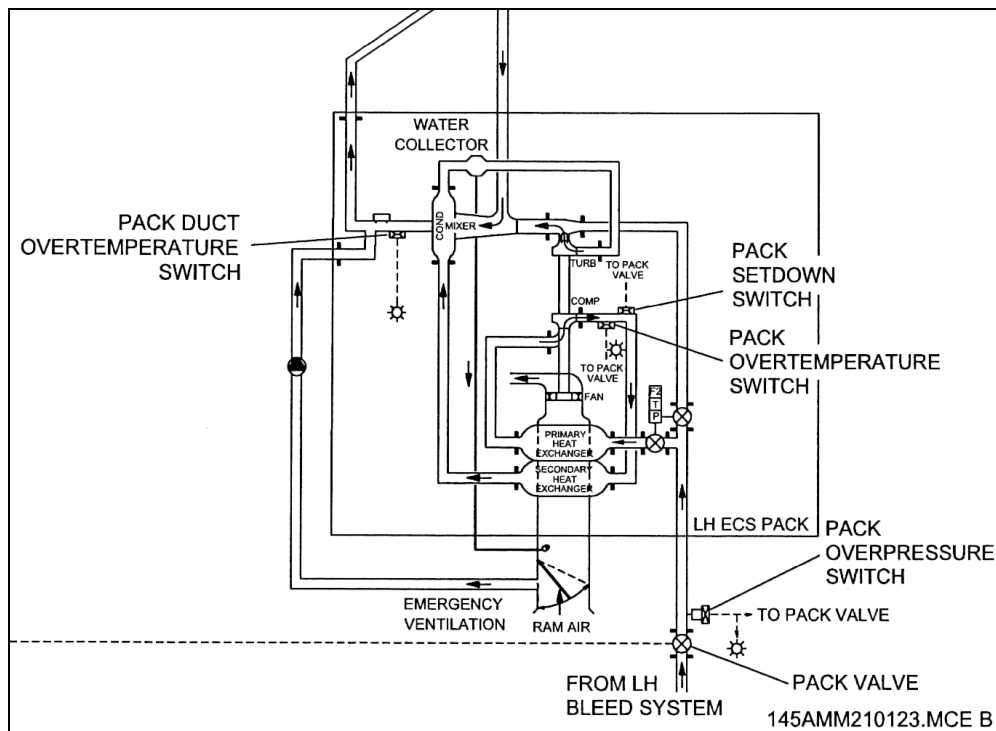
Fig. 6. CPS

I CPS finns ett varningssystem som aktiveras om temperaturen eller trycket i systemet blir för högt. Detta system styrs av en temperaturgivare, Pack Overtemperature Switch (243 °C), och en tryckgivare, Pack Overpressure Switch (55 PSI) vilka är placerade i bleedluftintaget till CPS, samt en temperaturgivare, Pack Overtemperature Switch (93 °C) vilken är placerad i utloppsroret från CPS till kabinen.

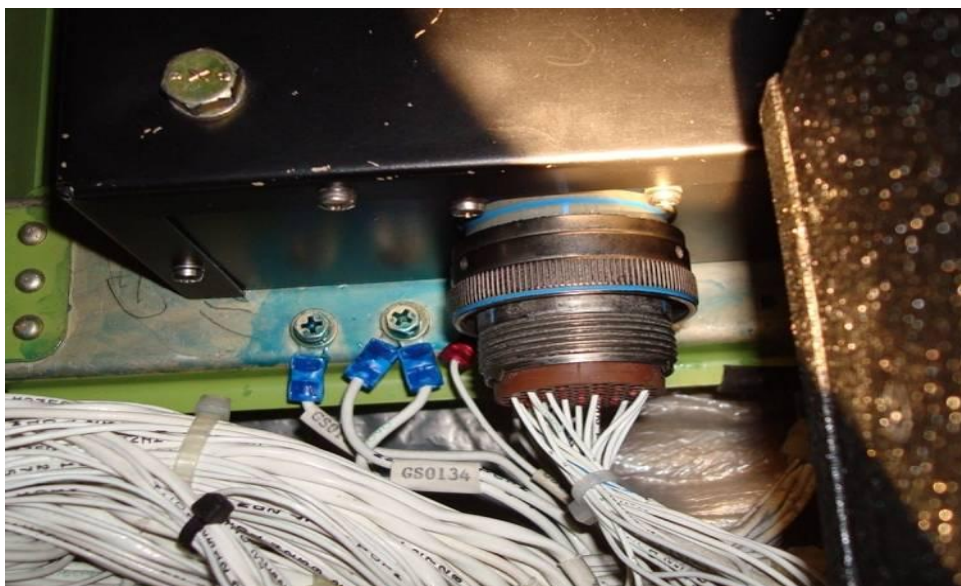
Fig.12. Eldonen P0082

Felplaceringen av kontaktstiften kan enligt tillverkaren ha medfört att temperatursignaler till DTC blivit felaktiga samt att varning om överhettning i systemet felaktigt utlösts.

Efter det att eldonen åtgärdats kontrollerades båda luftkonditioneringssystemen under flygning upp till FL370 och befanns fungera utan anmärkning.

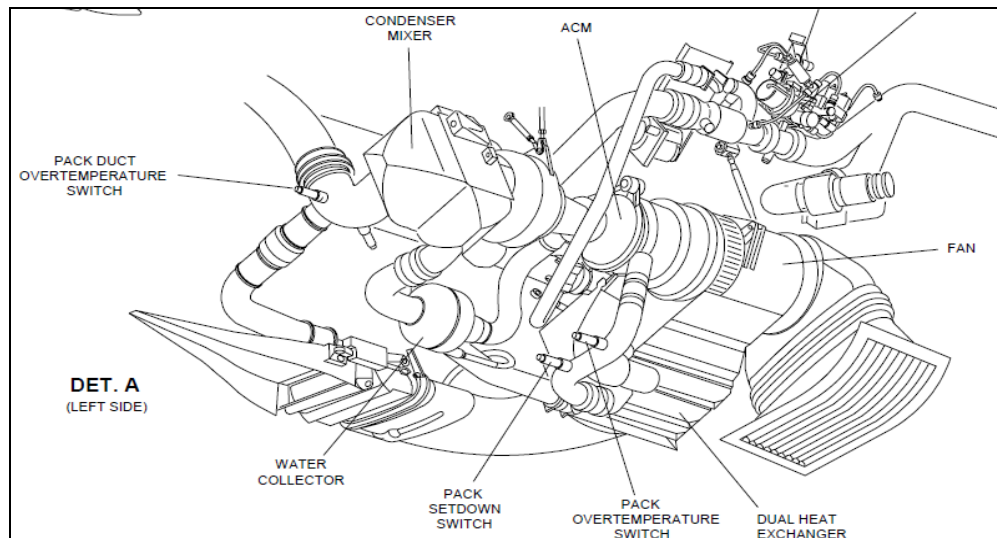
Fig.13 Höger CPS

Lufttemperaturen i Pack Duct mäts bl.a. av Pack Duct Overtemperature Switch (93 °C). Givaren är fysiskt placerad direkt efter en enhet i CPS benämnd Condenser Mixer i vilken bl.a. het luft blandas med kall luft.

Praktiska prov som operatören utfört har visat att lufttemperaturen i givarens position inte är homogen och stabil. Små förändringar i känselkroppens läge i utloppsröret kan resultera i stora förändringar i den avlästa temperaturen. Temperaturprofilen i röret påverkas även av hur hårt CPS belastas.
