Statens haverikommission
Swedish Accident Investigation Board

Rapport RS 2011:01

***Brand ombord i fartyget SEA WIND på
finskt farvatten söder om Mariehamn
den 2 december 2008***

Dnr S-211/08

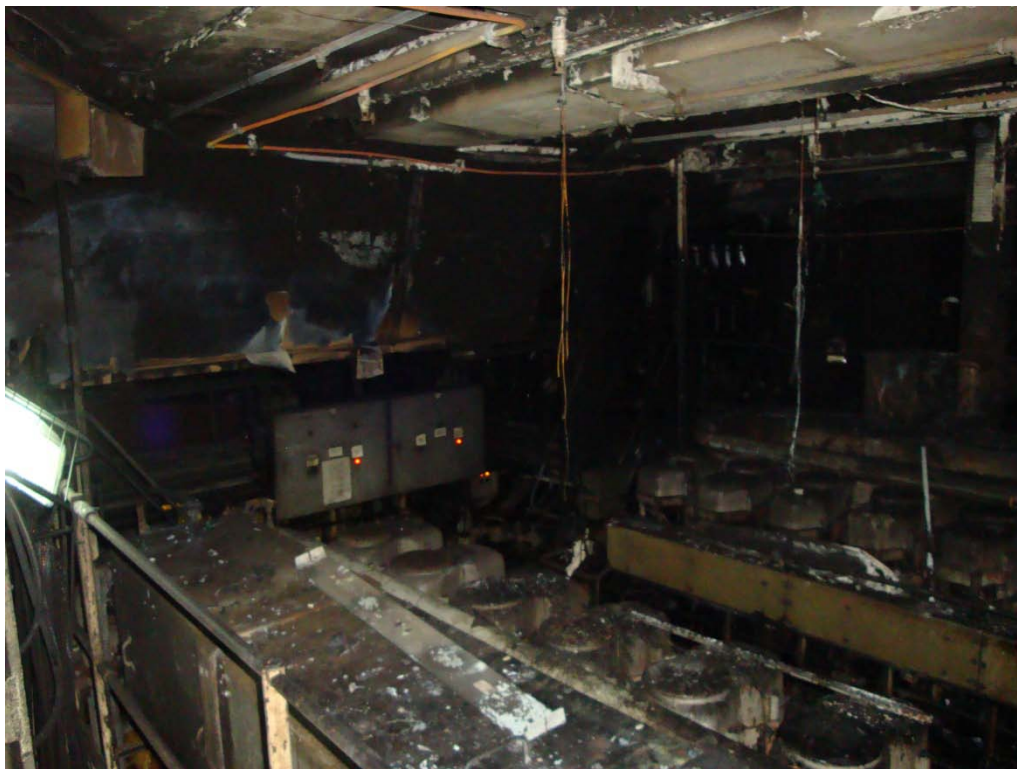
Bränsle-, hydraulik- och luftrör som skadades vid branden har fått bytas ut och en omfattande kontroll, rengöring och ersättning av elektriska kablar och komponenter som kunde ha skadats av brand, värme eller rök har utförts.

Figur 4 HM1 och HM2 efter branden.

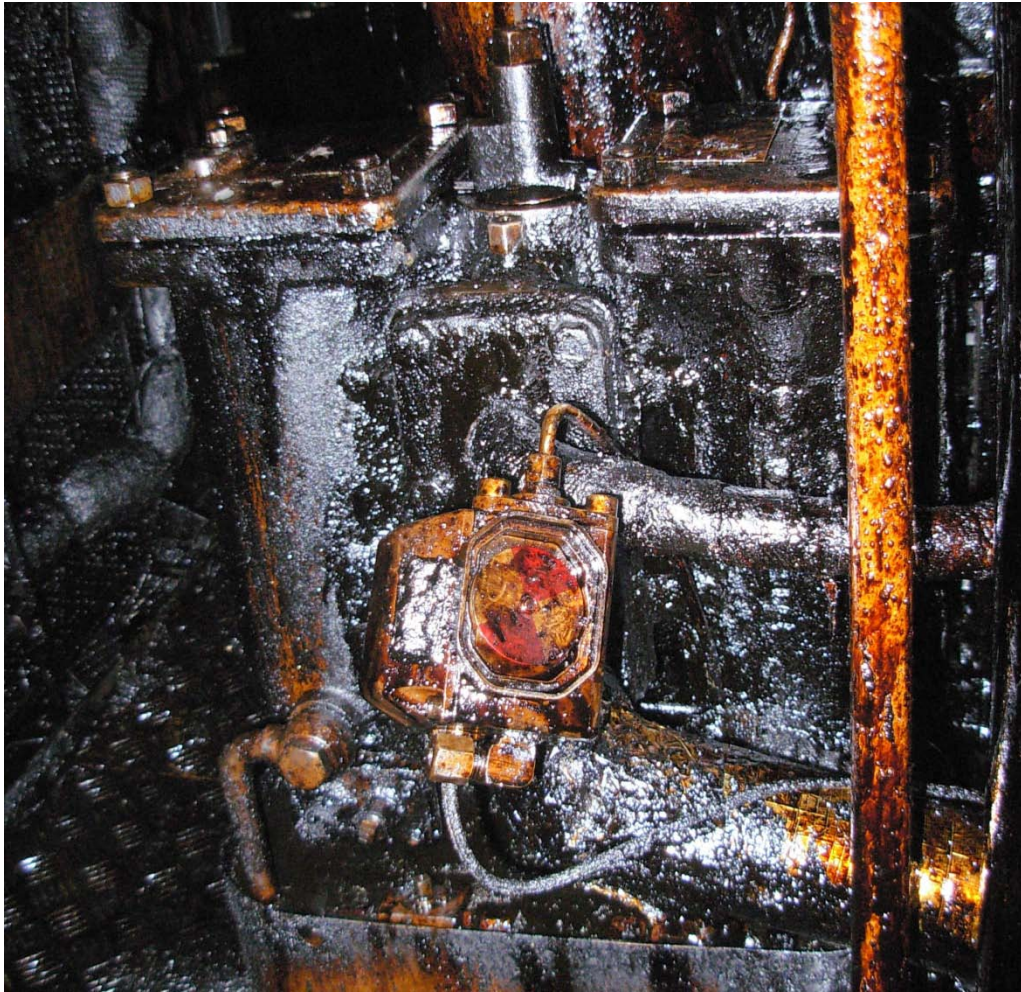
rarna gängat upp sig på grund av normala driftsvibrationer på maskinen. Det var oklart hur länge mätaren suttit lös, men ett sådant förlopp kan vara utdraget i tid.

Figur 7 Differentialtryckmätaren. Se avsnitt 1.13 om särskilda prov och undersökningar.

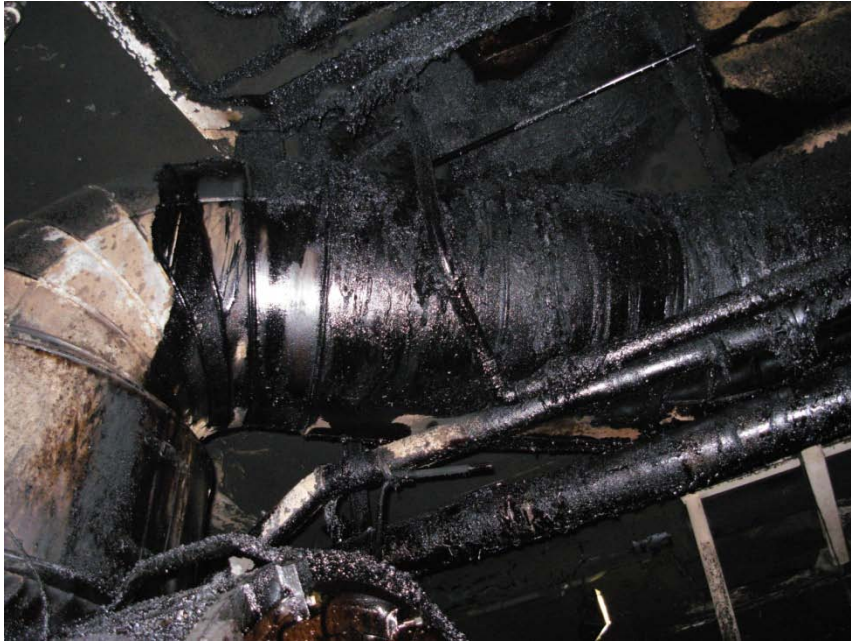
Isolering under däck visade ett intryckt område ovanför differentialtryckmätaren och det intilliggande avgasröret hade stänkytor av olja. Avgasröret från motorerna gick upp mot taket i maskinrummet och hade markeringar av olja som brunnit fast i mantelytan. Armatyr och kringdetaljer vid HM1 hade oljestänk i olika stor utsträckning och hade smält av värmestrålning. Även HM2 hade oljestänk. På båda motorerna hade filterdetaljer från motorernas luftfilter smält och brunnit. Det fanns inga tecken på brand vid HM3 och HM4.

Figur 8 Intryckning under däck (överst i bild) och avgasrör med oljebeläggning.

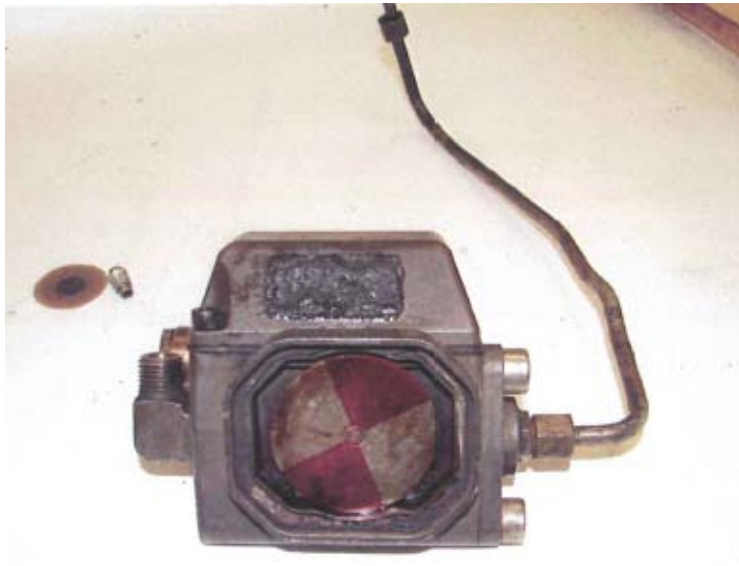
Tillsammans med SHK har Bodycote Materials Testing AB i Linköping undersökt delar av bränslesystemet från maskinrummet där branden uppstod. I anslutning till brandhärden återfanns ett brustet bränslerör till en differentialtryckmätare (figur 13), som var avvikande från övriga bränslerör.

Figur 13 Tryckmätare med kvarvarande bränslerör.

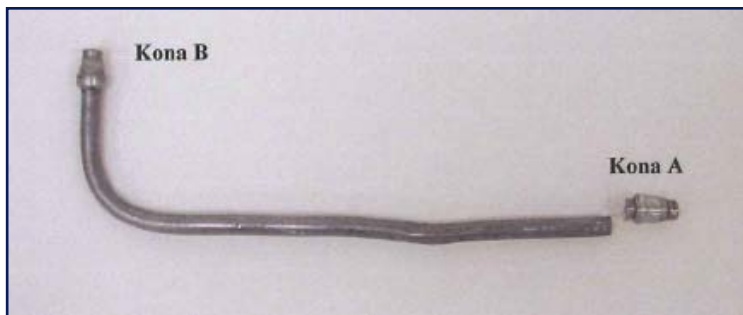
Röret hade brustit i anslutning till Kona A med brottet 1,5 till 3,5 mm från konan. Brotttyrorna var till delar skadade efter nötning och konan hade slitmärken efter mätning i sätet.

Figur 14 Brustet rör med konor.

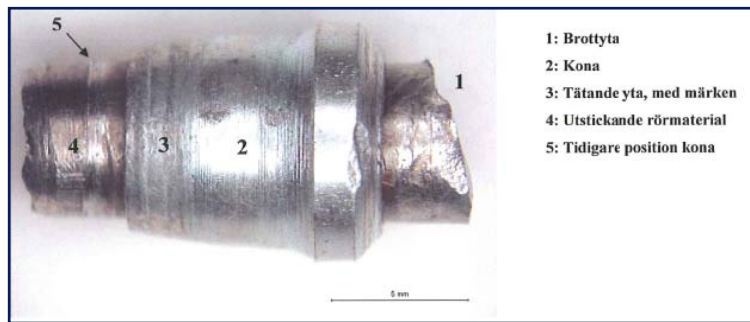
Tätningen hade troligen fungerat fullgott trots att konan efter initial monter-
ring flyttat sig längs röret (figur 15).

Figur 15 Kona i anslutning till brottytan.

Konan saknade tillverkningsmärkning. Flera sprickor fanns i konan i rörets
längdriktning efter monteringen av konan, som inte var anpassad för sätet. För
att få kopplingen tät hade ett högre åtdragningsmoment tagits till med följd att
materialet fått en högre spänning.

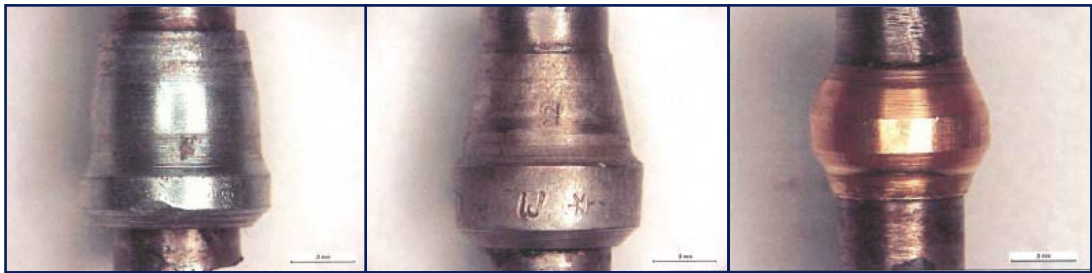
Kona B på det brutna röret avvek från Kona A och båda avvek från original-
konerna som togs från en andra tryckmätare som referens (figur 16a-c).

Figur 16 a-c De olika konerna: Kona A, kona B samt originalkona.

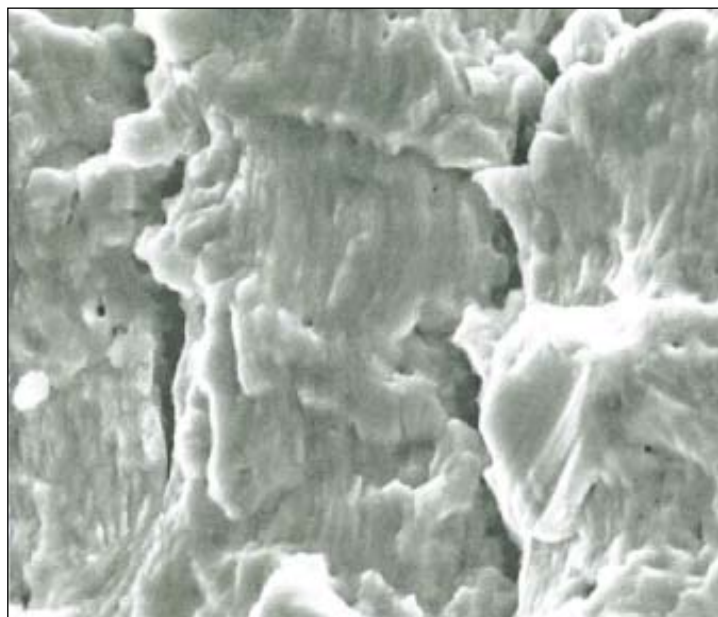
Med ett svepelektronmikroskop fastställdes att brottytans karaktär överens-
stämde med ett utmattningsbrott (figur 17).

Figur 17 Brottyta med tydliga striationer efter utmattning.

Spricktillväxten i brottytan hade pågått under en längre tid och skett långsamt. Det var inte möjligt att se exakt var sprickan startat då den utmattade ytan till stora delar var skadad.

Initieringen av sprickan skedde sannolikt i samverkan med en ofördelaktig spänningsbild som uppkom vid inspänningen av röret under monteringen på tryckmätaren. En yttre momentan överbelastning som klättring på röret kan också orsaka en sprickinitiering men inga tydliga indikationer på detta har kunnat noteras.

Brottet är ett utmattningsbrott som med vibrationer i systemet vid drift samt i samverkan med spänning från den felaktiga monteringen orsakat sprickbildningen.

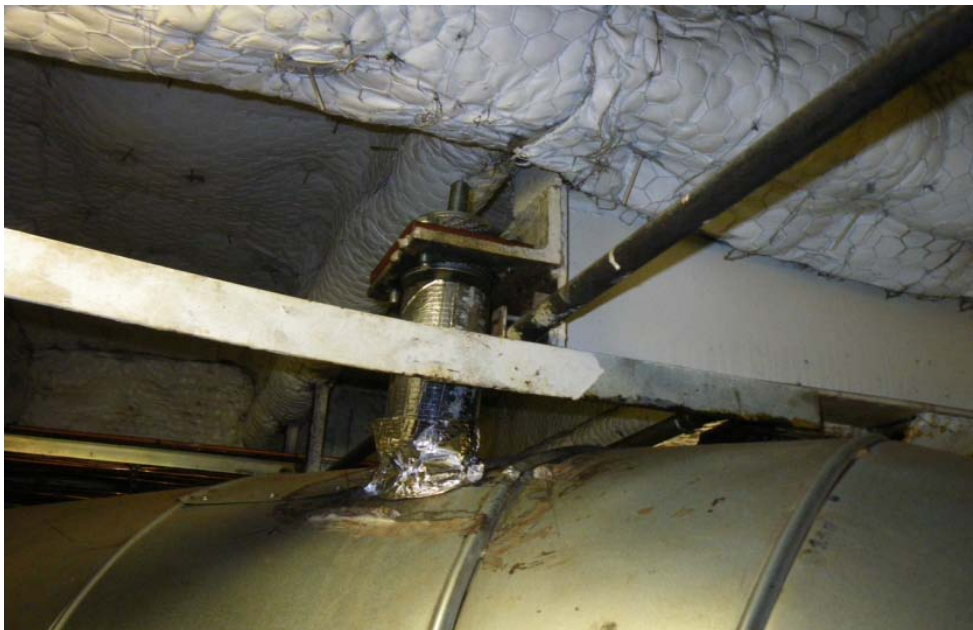
SHK anser det troligt att olja har runnit längs de stag som håller avgasröret (figur 24 nedan). Vid branden hade den plåt som omger avgasrörets isolering några millimeters öppning runt stagen för att kunna uppta normala rörelser i avgasröret, vilket möjliggjorde att olja kunde rinna längs stagen och därmed komma i kontakt med det heta avgasröret.

Figur 24 Upphängning av avgasrör. Bilden är tagen efter reparation då stagen har försetts med isolering.

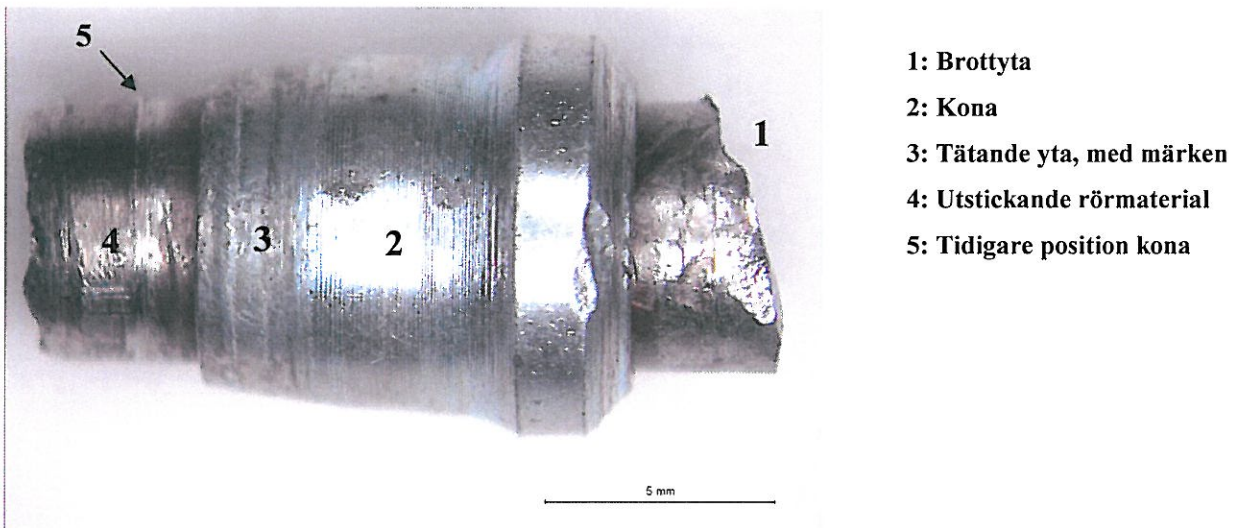
Röret har brutit i anslutning till en kona (Kona A). Brottet ligger mellan 1,5 – 3,5 mm från konan. Brottytorna är till delar skadade efter nötning mot varandra, se figur 2. Konan har normala slitmärken efter montering i sätet. Tätningen har troligen fungerat fullgott. Konan har efter initial montering även flyttat på sig på röret vilket har lett till att ca. 4 mm rörmaterial sticker ut från konan. Det finns en risk att detta kan leda till att konan inte kan täta mot sätet om röret tar emot i sätets botten. Ingen märkning kan hittas på kona A, se figur 1.

Figur 1: Kona i anslutning till brottyta

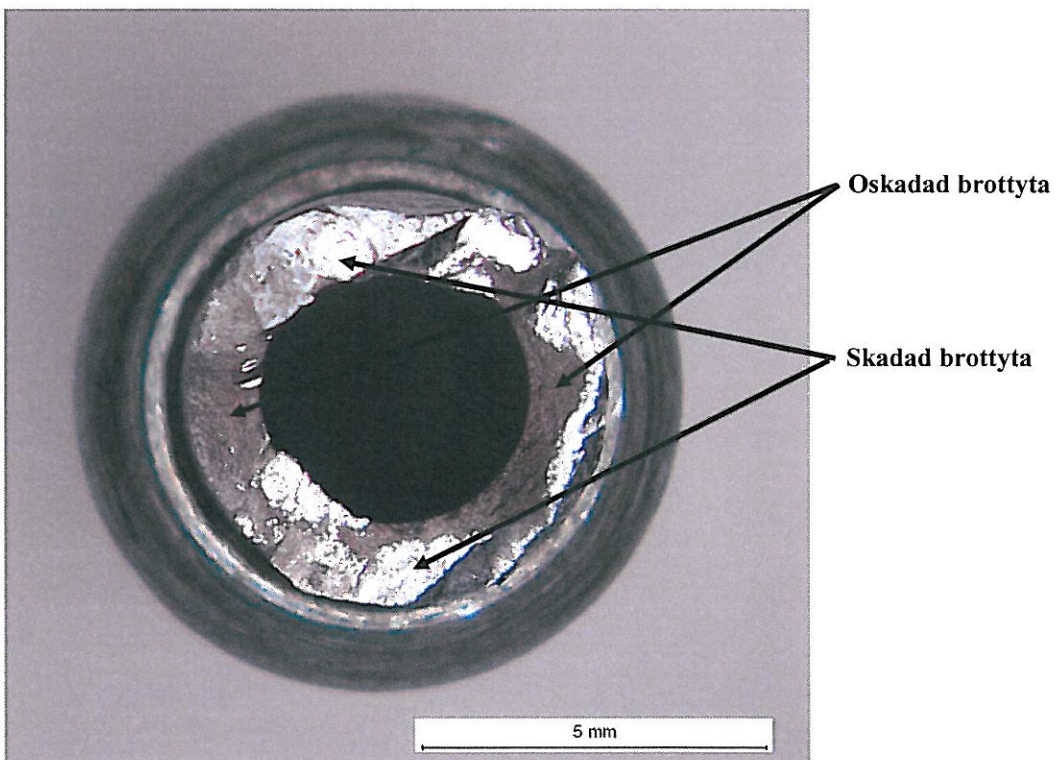
Figur 2: Brottyta

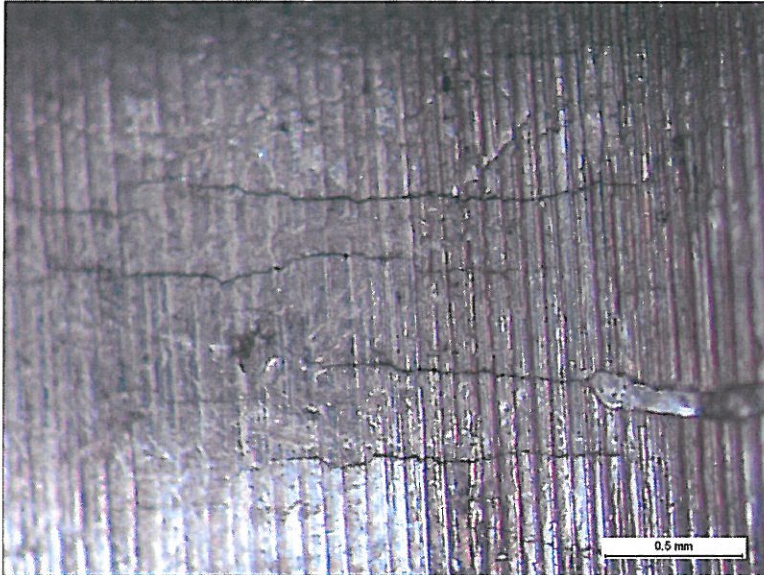
Vid närmare undersökning noteras ett flertal sprickor i konan i rörets längdriktning, dessa har troligen uppkommit vid montering av konan i sätet, se figur 3. En icke anpassad kona till ett visst säte med ett högt åtdragningsmoment skulle kunna vara en trolig orsak. Sprickorna har troligen inget samband med haveriet i fråga, men hade kunnat resultera i en brusten kona med bränsleläckage som följd om ej åtgärdat.

Figur 3: Närbild kona med sprickor

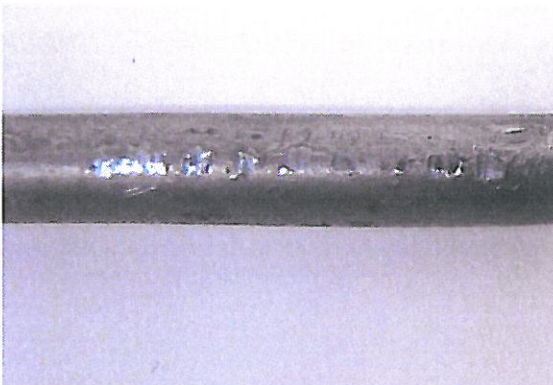
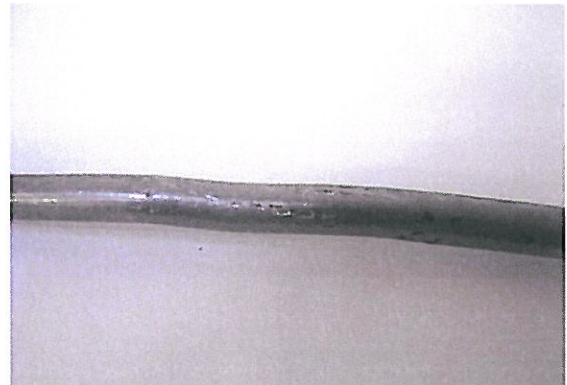
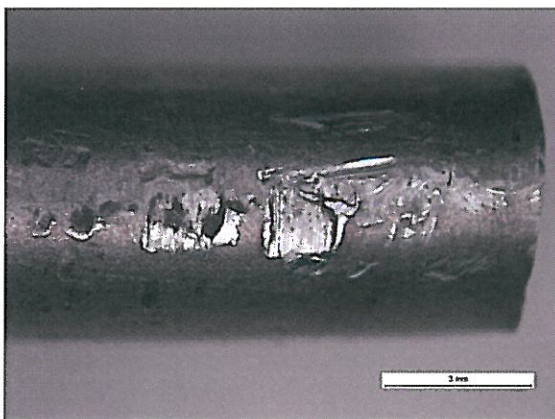
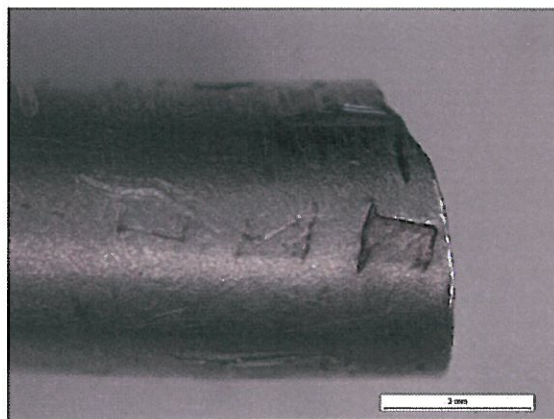
Rörmaterialet uppvisar ett flertal skador efter hantering, se figur 4 - 7. Skadorna har troligen uppkommit i samband med riktning av röret eller vid montering av konor. Skadorna liknar skador som uppkommer vid fastsättning i skruvstäd eller märken från en tång. Enligt uppdragsgivaren rätades röret ut efter haveriet för att underlätta demontering, det är möjligt att skador uppkom även då. Att uttala sig med säkerhet om när skadorna uppkommit är vanskligt, vissa skador har en oxiderad yta vilket antyder att de inte är producerade nyligen, några slutgiltiga slutsatser om skadornas ålder är dock svårt att uttala sig om. Skadorna förekommer på hela rörets längd.

Figur 4: Skador rör

Figur 5: Skador rör

Figur 6: Närbild, skador rör

Figur 7: Närbild, skador rör

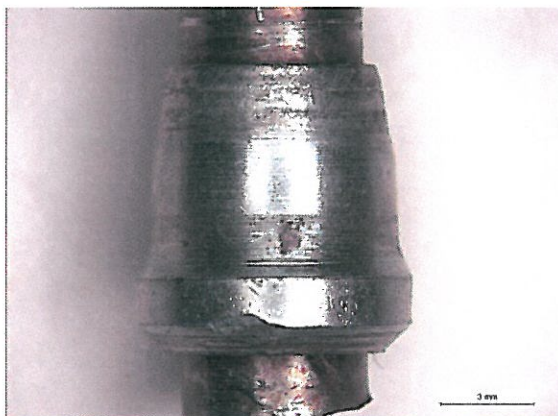
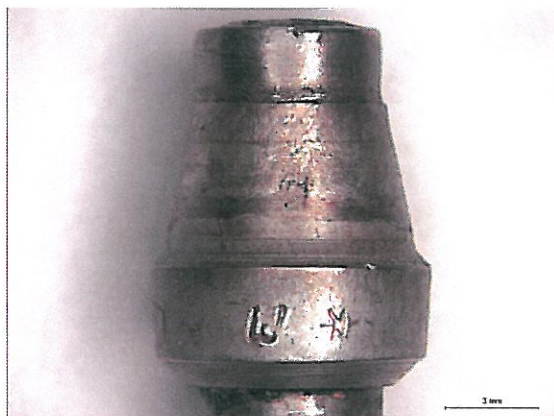
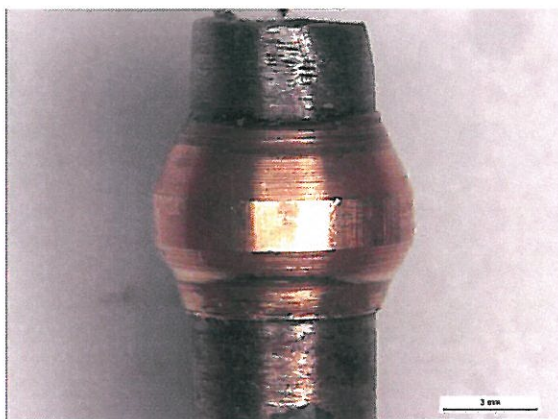
Den andra konan (Kona B) på det brustna röret avviker från konan vid brottet. Kona B är mindre samt med en annan geometri än Kona A. Båda konorna avviker även från originalkonorna, se figur 8 – 10.

Inga skador kan noteras på Kona B. Kona B är märkt med: *[EO] –W*

Figur 8: Kona A

Figur 9: Kona B

Figur 10: Originalkona

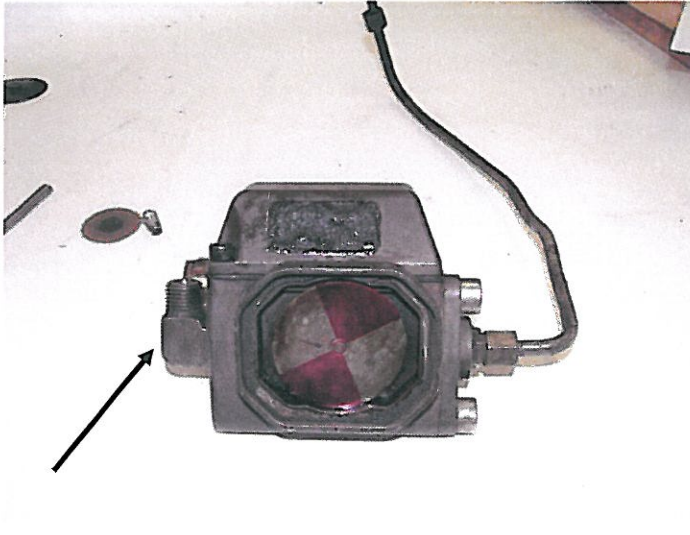
Tryckmätaren i vilken Kona A var monterad, uppvisar inte några synliga relevanta skador på sätet eller på detaljen i övrigt. Kopplingen med sätet är möjlig att demontera från tryckmätaren, det är därmed möjligt att sätet är utbytt för att passa de nya konorna. Sätet är märkt med [EO], vilket överensstämmer med kona B. Kona B var enligt uppgift inte monterat i detta säte, se figur 11.

Figur 11: Säte monterat på tryckmätare, markerat

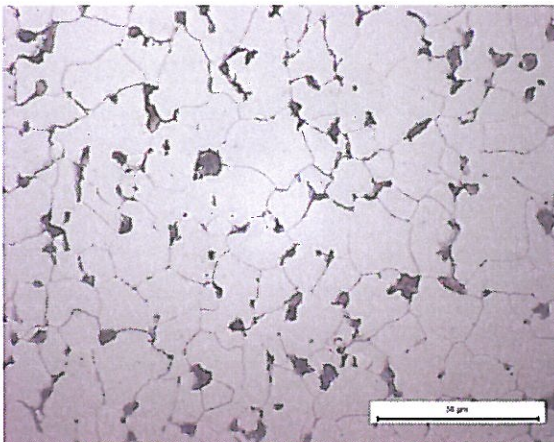
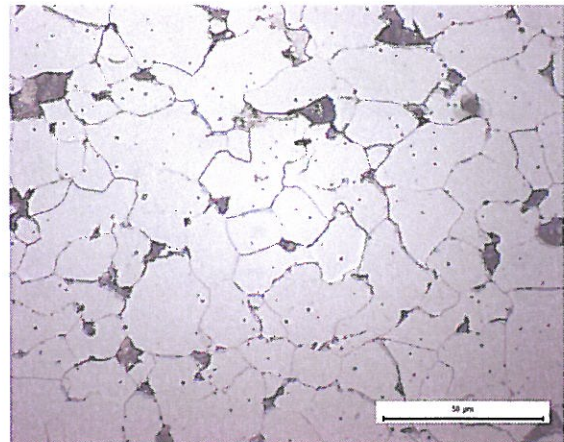
Metallografiska snitt togs av både det brustna röret samt ett originalrör för att jämföra strukturen och sammansättningen i rören. Båda rören har en ferritisk samt perlitisk struktur. Andelen ferrit bedöms till ~90%. Rören bedöms i all väsentlig grad som likvärdiga, se figur 12 & 13.

Figur 12: Mikrostruktur originalrör

Figur 13: Mikrostruktur brustet rör

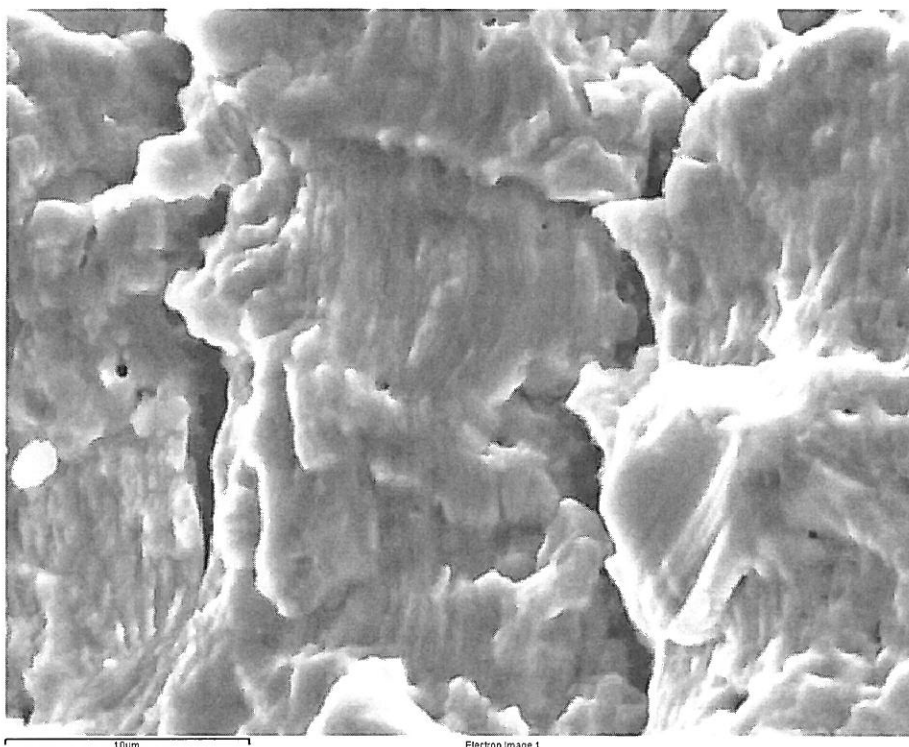
För att fastställa brottsmekanism undersöktes brottytan i svepelektronmikroskop. Brottytans karaktär överensstämmer med ett utmattningsbrott, se figur 14. Andelen restbrott bedöms som mycket litet. Det är dock svårt att definitivt bedöma mängden restbrott då brottytorna är skadade efter att ha nött mot varandra. Spricktillväxten har troligen pågått under en längre tid och skett relativt långsamt. Det är inte möjligt att bedöma var sprickan startat då så stor del av ytan består av utmattning samt stora delar är skadad.

Figur 14: Brottyta, tydliga striationer, vilket påvisar utmattning

Initieringen av sprickan skedde mest sannolikt i samverkan med en ofördelaktig spänningsbild som uppkommer vid inspänning av röret under montering på tryckmätaren. En yttre momentan överbelastning kan också orsaka en sprickinitiering. Inga tydliga indikationer på detta har dock kunnat noteras. Vibrationer som uppkommer i systemet under drift, i samverkan med spänningen i materialet från monteringen har mest sannolikt orsakat fortsatt spricktillväxt.

- Brottet är ett utmattningsbrott med ett litet restbrott.
- Spricktillväxten har pågått med en låg nominell spänning.
- Sprickan har troligen initierats i en defekt på rörets mantelarea.

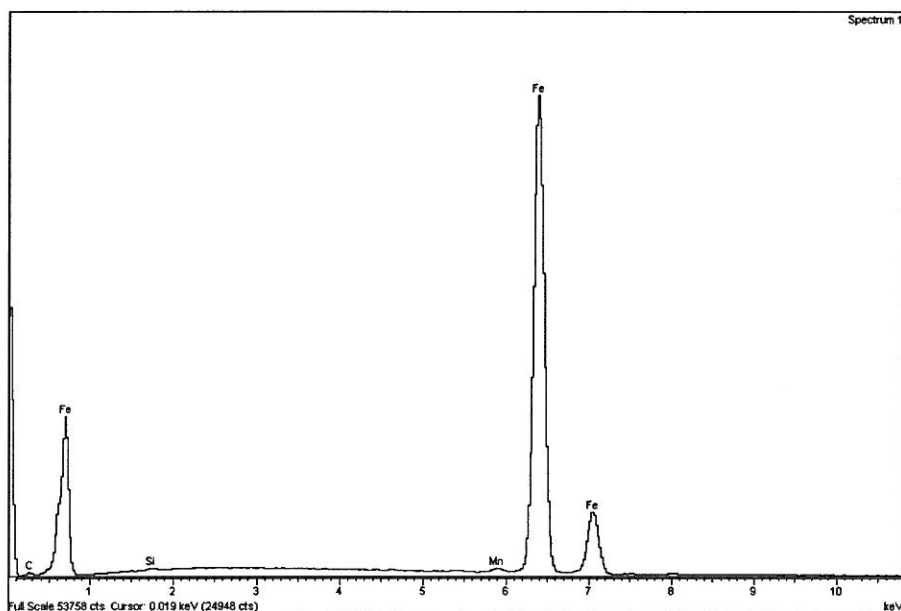
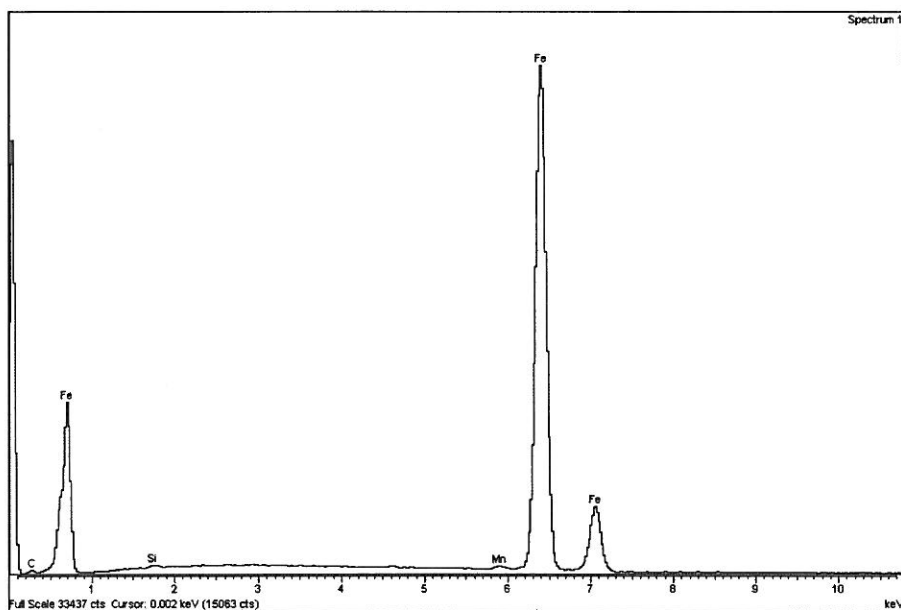
Materialen i de båda rören bedöms som likvärdiga.

Figur 15: Analysresultat, brustet rör

Figur 16: Analysresultat, originalrör

Materialet i det brustna röret är något hårdare än det som finns i originalrören. Inverkan av detta på sprickinitiering och brott bedöms dock som marginellt i sammanhanget. Den högre hårdheten i det brustna röret ökar något materialets anvisningskänslighet för utmattning. Anledningen till den högre hårdheten i materialet från det brustna röret har inte undersökts närmare, men kan troligen härledas till deformationshärdning från kallbearbetning.
