Statens haverikommission
Swedish Accident Investigation Board

Rapport RJ 2010:04

*Olycka, urspårning med tåg 814 på sträckan
Rotebro – Upplands Väsby, AB län,
den 4 juni 2008*

Dnr J-23/08

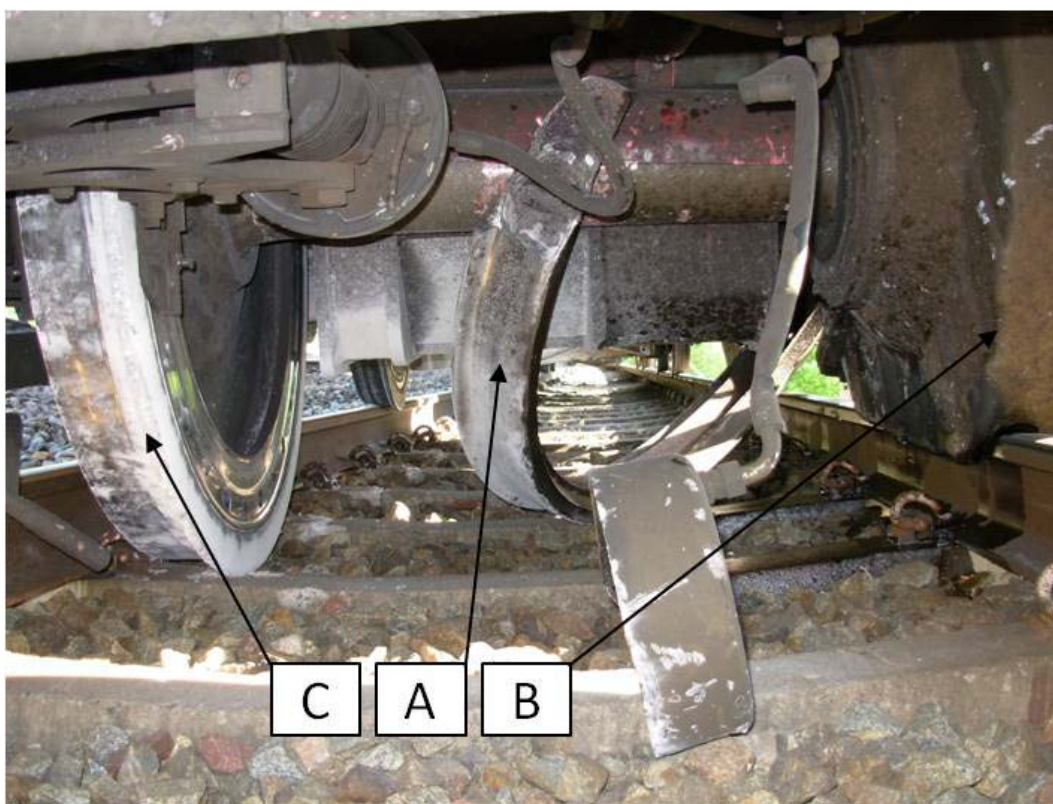
Fig. 1 Bilden är tagen framifrån där tåget stannade med lok Rc6 1348 med B-änden främst. Bilden visar axel 4 urspårad och axel 3 stående på spåret. Den havererade hjulringen (axel 4 höger) har fläkts upp (A) och krängts över växellådan (B). Växellådan har kanat på rälen, lådans botten har nötts sönder och oljan har runnit ut och smort glidytan. Höger hjul i färdriktningen (C) har studsat fram på sliparna och gjort krossmärken på sliparna.

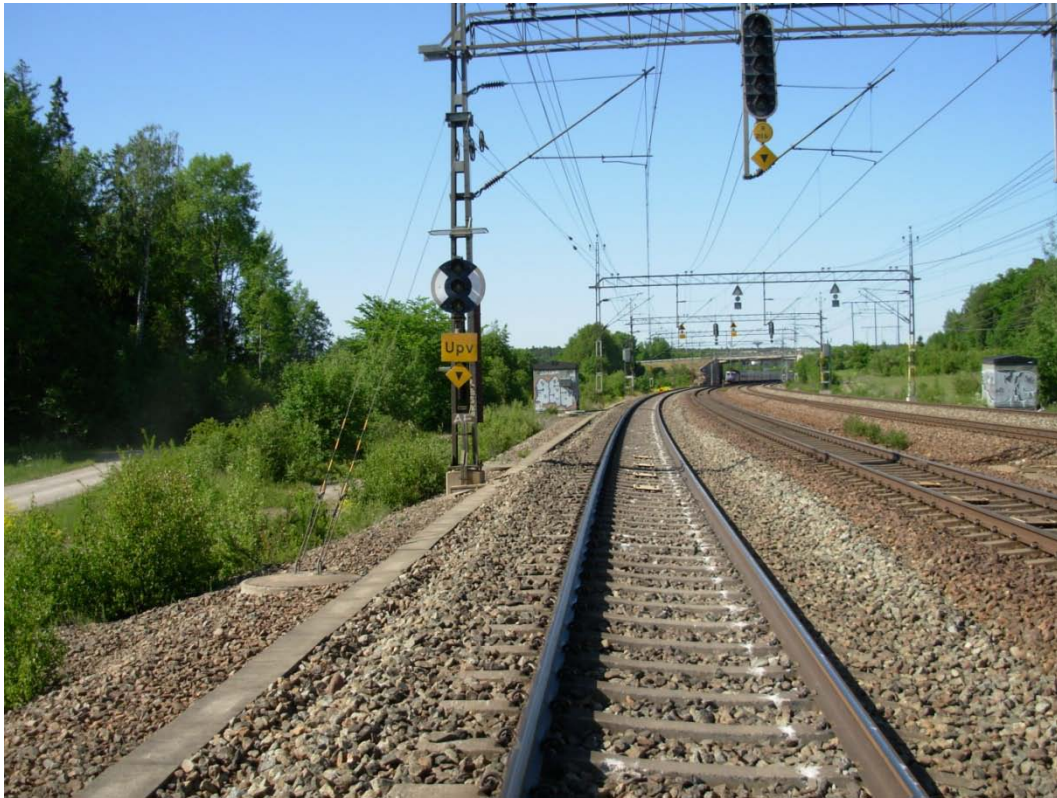
De första märkena av ursparningen fanns vid kilometer 21+025 i form av märken i sliprar. Loket stannade 1 215 meter efter det första märket.

Fig. 2 Bild på urspårningsmärken. Tåget har stannat under viadukten längst bort i bilden.

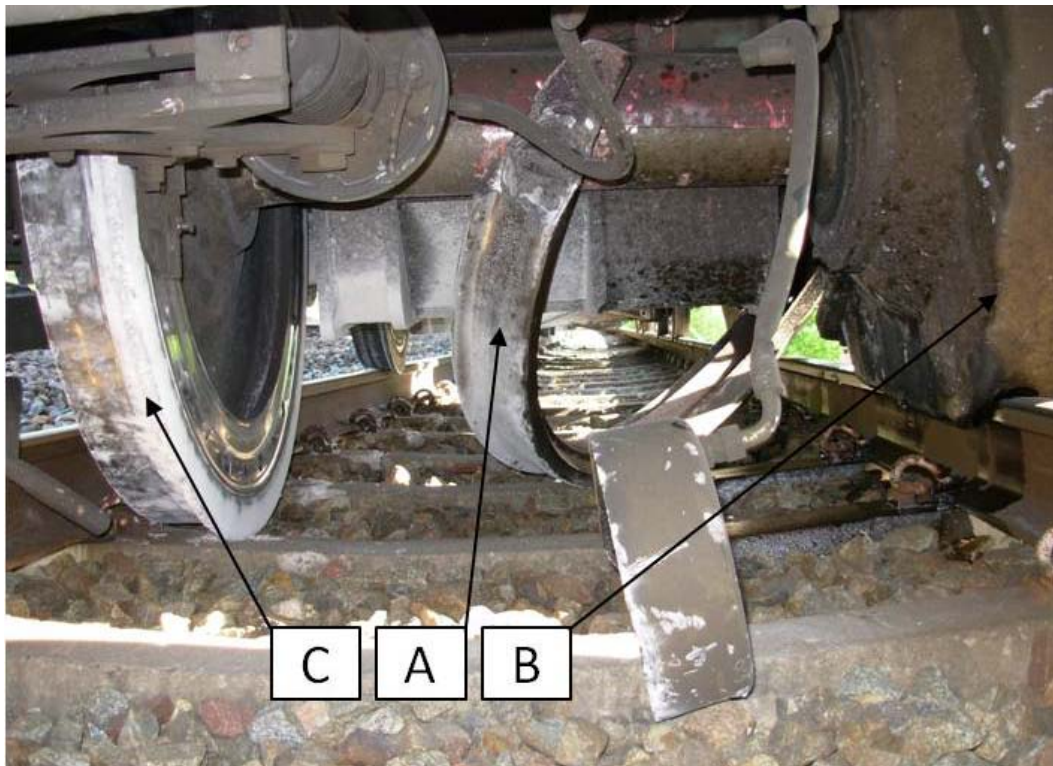
Ett hjulringsbrott har konstaterats på lok Rc6 1348 axel 4 höger sida, vilket har varit den första axeln på vänster sida sett i färdriktningen, se figur 3. Hjulringen har brutit och lossnat och loket har sparat ur.

Fig. 3 Bilden visar axel 4 urspårad och axel 3 stående på spåret. Den havererade hjulringen (axel 4 höger) har fläkts upp (A) och krängts över växellådan (B). Växellådan har kanat på rälen, lådans botten har nötts sönder och oljan har runnit ut och smort glidytan. Höger hjul i färdriktningen (C) har studsats fram på sliprarna.

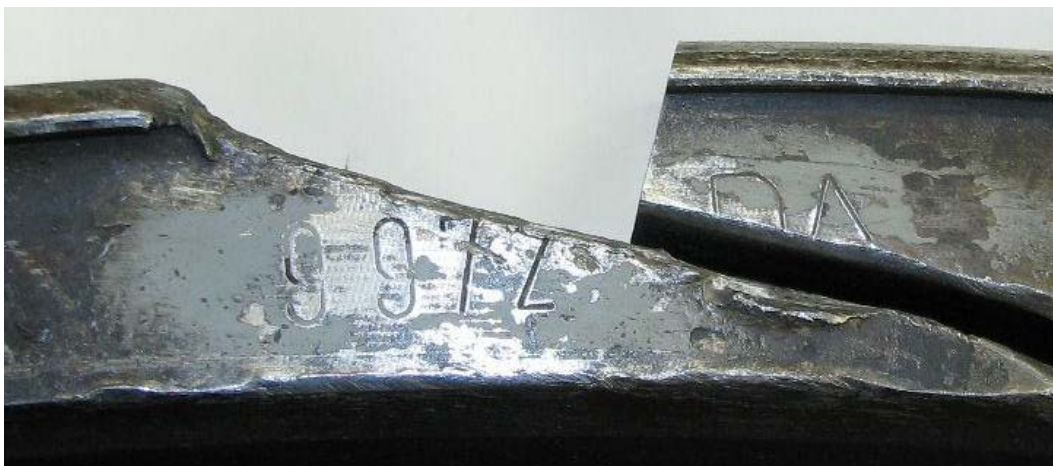
Brottet i hjulringen har gått snett igenom ringens märkning så att delar av märkningen blivit otydlig, se figur 4. Läggs delarna ihop ger det ändå en entydig bild av det instansade chargenumret tillsammans med övrig dokumentation.

Fig. 4 Den havererade hjulringen på växellådssidan, efter putsning och sammanläggning av delarna – charge 9972 DA.

Man kan fastställa att hjulringen varit märkt med chargenummer 9972. Dessutom finns signaturen från den operatör som gjort omringningen (DA) efter chargenumret, vilket är en giltig signatur enligt Euromaint i Örebro där omringningen har gjorts. Signaturen visar att hjulringen är uppmätt och godkänd och får monteras på en hjulstomme.

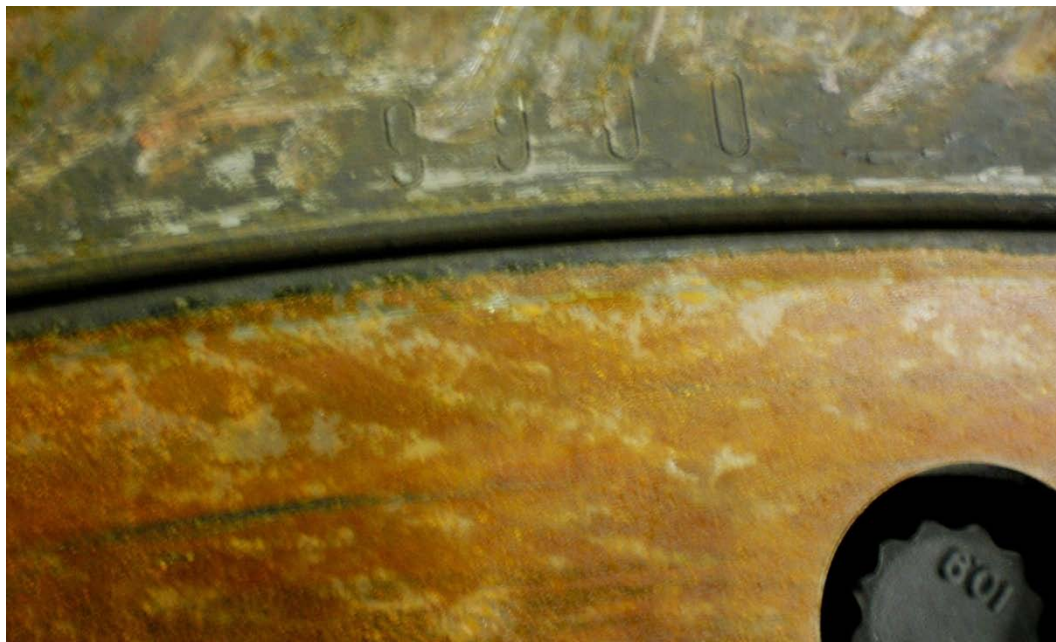
Motstående hjulring på den urspårade axeln är märkt 9900. Man kan notera att instansad signatur saknas, se figur 5.

Fig. 5 Märkning på hjulringen på icke växellådssida, skadad av skrapmärken - charge 9900. Signaturstans saknas.

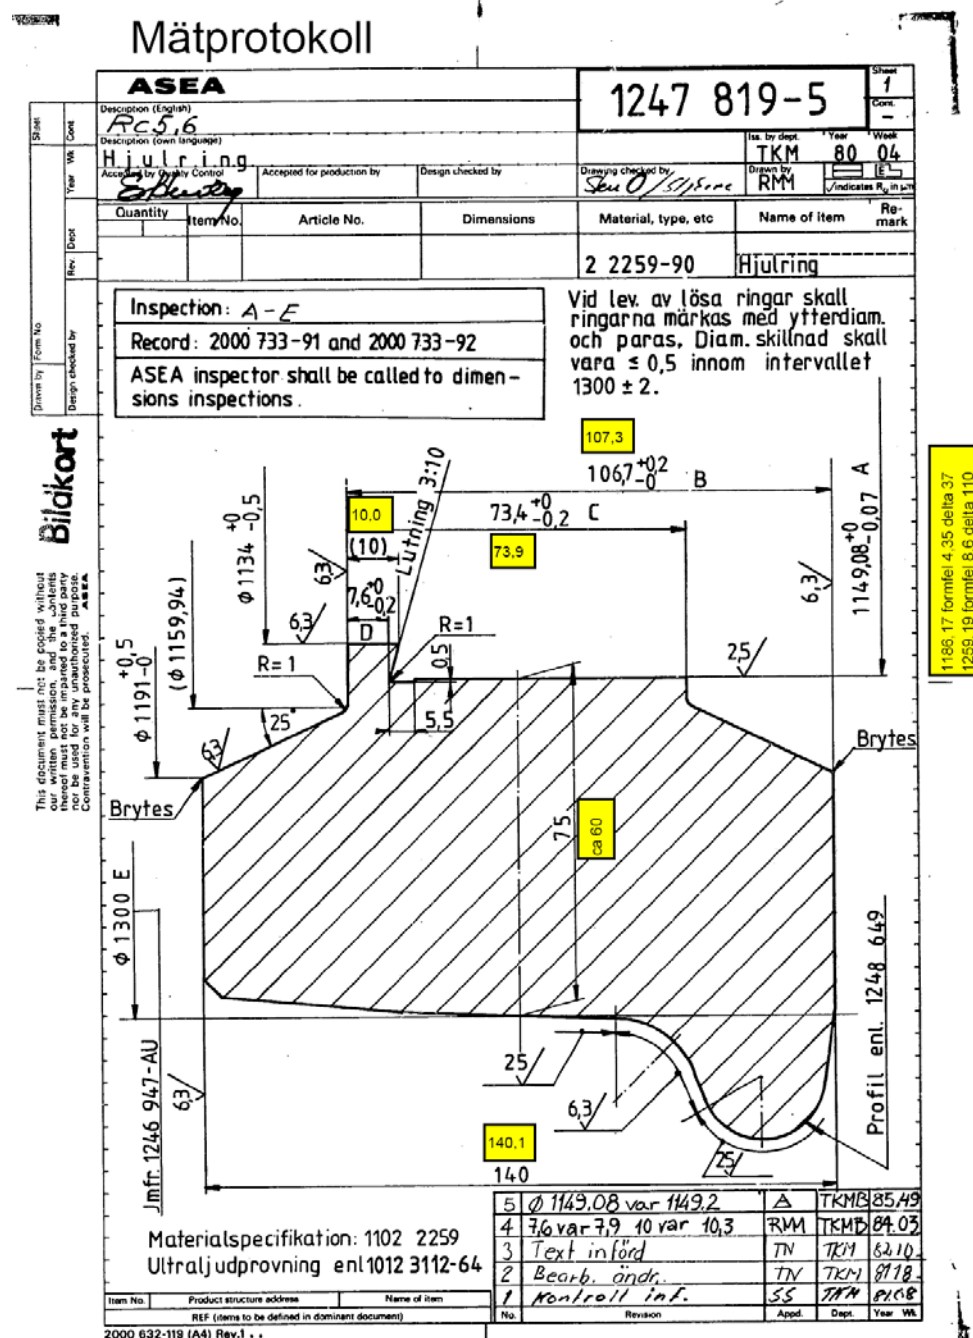
I övrigt har relevanta mått för hjulringsbrottet kontrollerats. Inga avvikelser som har kunnat påverka brottsförloppet har noterats, se figur 9.

Fig. 9 Hjulring till Rc6 enligt ASEA ritning 1247 819-5. Inramade och gulmarkerade mått gäller uppmätta värden.

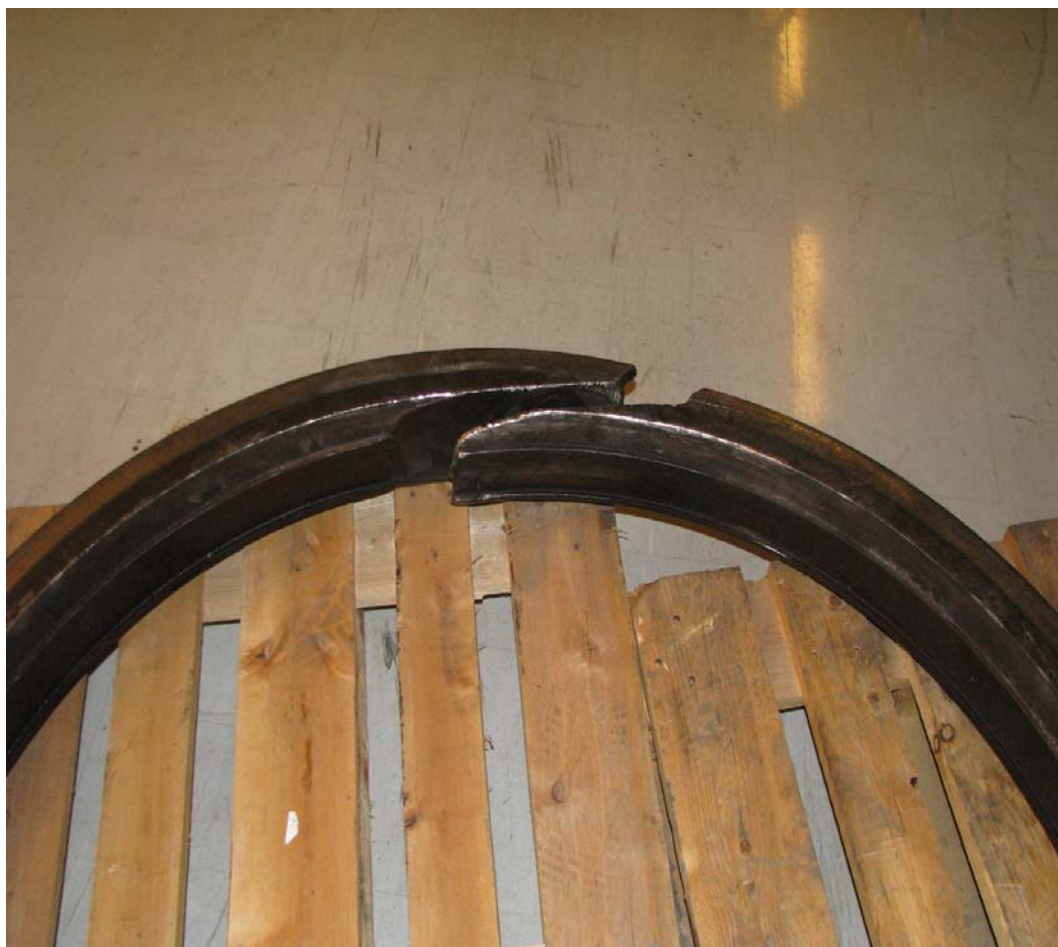
Ringhalvorna, se figur 10, har ultraljudsprovats av för att kunna identifiera ytterligare ej synliga sprickor. Inga sprickor eller stora defekter kunde konstateras.

I en riktning har sprickan som föregått brottet växt i hjulringens omkretsled cirka 280 mm och under tillväxten letat sig snett inåt och neråt mot hjulringens innerdiameter.

Fig. 10. Bild på den havererade hjulringen och brottet.

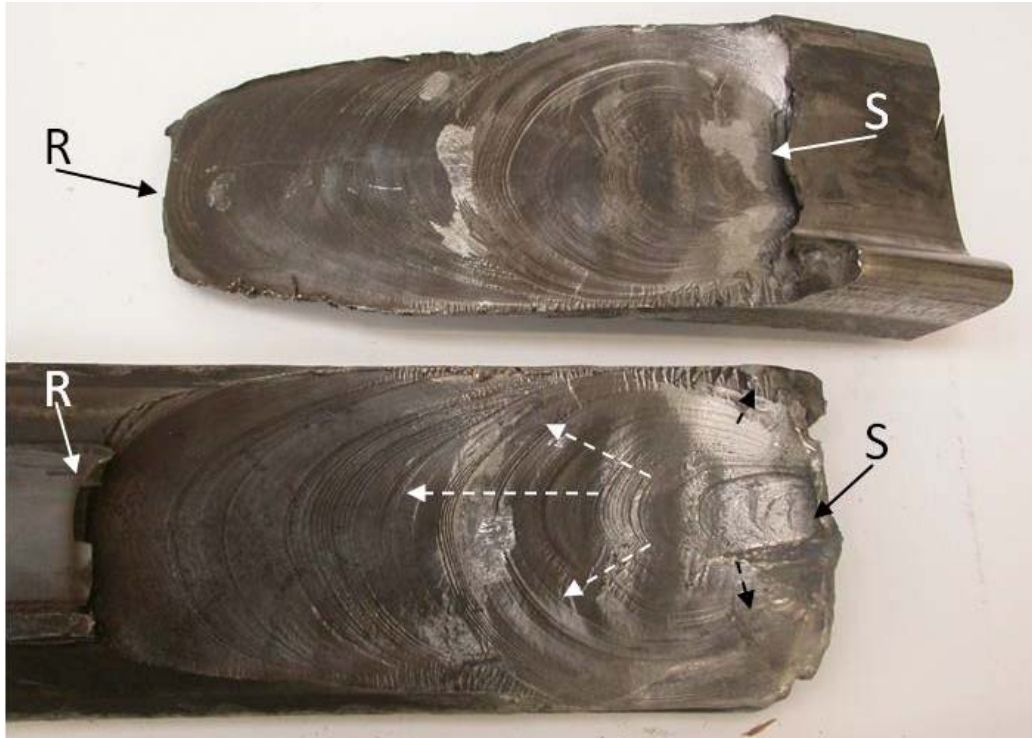
I den motsatta riktningen har tillväxten i omkretsled varit mycket mindre, eller cirka 20-30 mm räknat från pilspetsen benämnd S (startområde), se figur 11. Från framkanten av dessa 20 – 30 mm har sprickan sedan växt snett uppåt och utåt mot hjulringens ytterdiameter, se figur 12. Allra längst ut mot ytterdiametern har utmattningssprickor som startat från löpbanan mött den tidigare nämnda sprickan, se figur 11 och 12.

Fig. 11 Utmattningsbrott med markerat startområde (S), restbrott (R) och sprickutbredningsriktningar (streckade pilar) visat på båda ytorna. Den undre delen i bilden är vinklad 180 grader från den övre delen för att visa utmattningsbrottets bägge sidor.

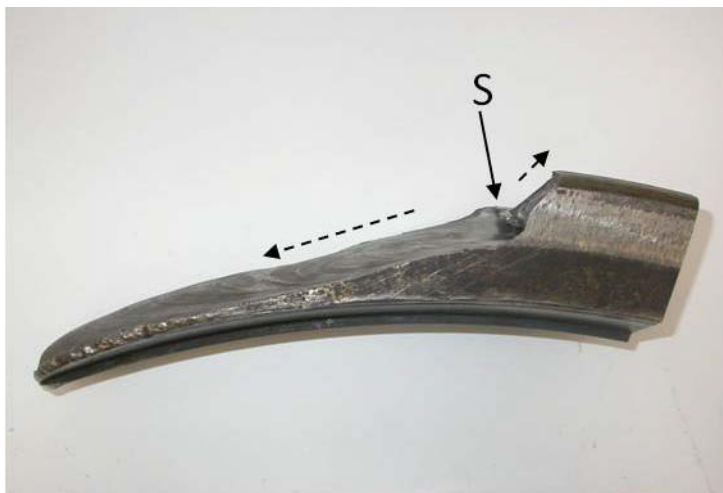
Fig.12 Brottet sett från sidan. S markerar startområde och de streckade pilarna markerar sprickans utbredningsriktning.

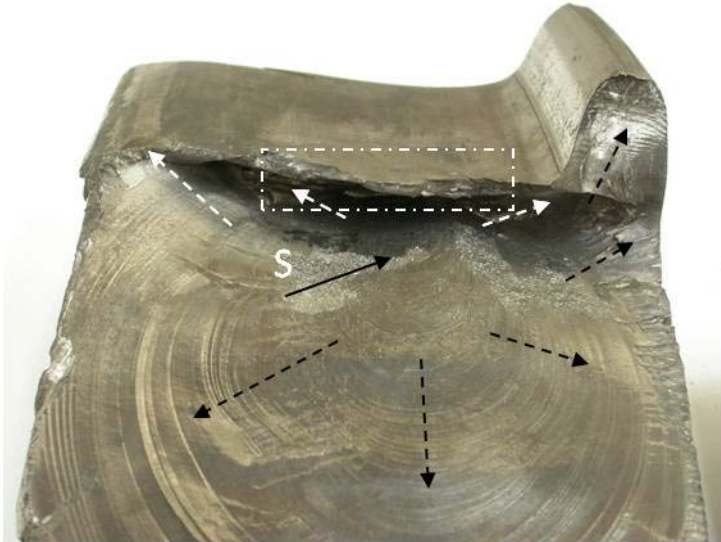
Den radiella sprickpropageringen har i huvudsak skett från 15 mm under ytan och in mot stommen. Allra närmast löpbanan finns emellertid några mindre områden där utmattningssprickan propagerat i motsatt riktning, det vill säga från

löpbanan och ut från stommen. Djupet på dessa sprickor är mindre än 5 mm, se figur 13 och 14.

Fig. 13 Brottytan och tydlig radiell spricktillväxt för utmattningsbrottet.

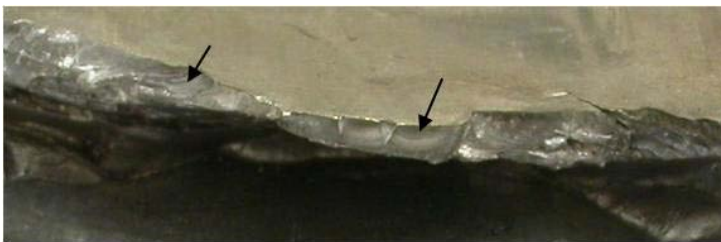
Sprickorna som startat från ytterdiametern (löpbanan) bedöms ha uppstått i ett sent skede av brottförloppet.

Fig. 14 Närbild av inramad brottyta i figur 13. Markerad yta visar utmattning som växt från löpbanan och inåt.

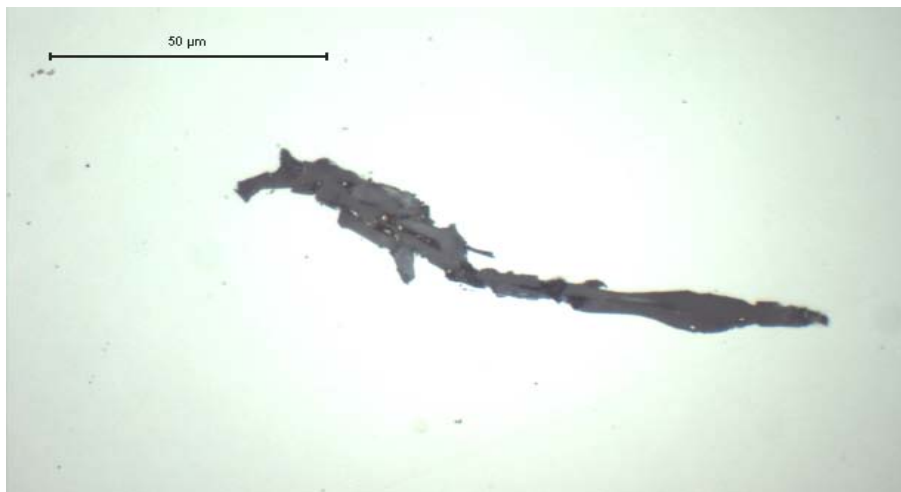
Ytterligare försök har gjorts med ultraljudteknik för att leta efter slagger och defekter i hjulringen. Med en förfinad manuell metod erhöles cirka tio indikeringar, varav den största låg i anslutning till hjulringsbrottet och på ett djup av 26 mm från löpbanan och cirka 220 mm från utmattningssprickans startområde.

Indikeringen har verifierats genom metallografisk snittning. Ett metallografiskt snitt har tagits ut i det aktuella området varefter upprepade slipnings- och poleringsprocedurer har utförts. Slaggförekomsten har dokumenterats med avseende på slip- och poleringsdjup. Det är med denna metod möjligt att bestämma ett intervall för slaggens eller defektens storlek. Indikeringen har bestämts till en Al_2O_3 -slagge med längd i hjulringens omkretsled inom 0,23 – 0,45 mm, bredd cirka 0,1 mm och tjocklek 0,01 mm, se figur 15.

Fig. 15 Al_2O_3 -slagge funnen på ett djup av 26 mm från löpbanan. Bilden visar att slaggens bredd är ca 100 μm eller 0,1 mm.

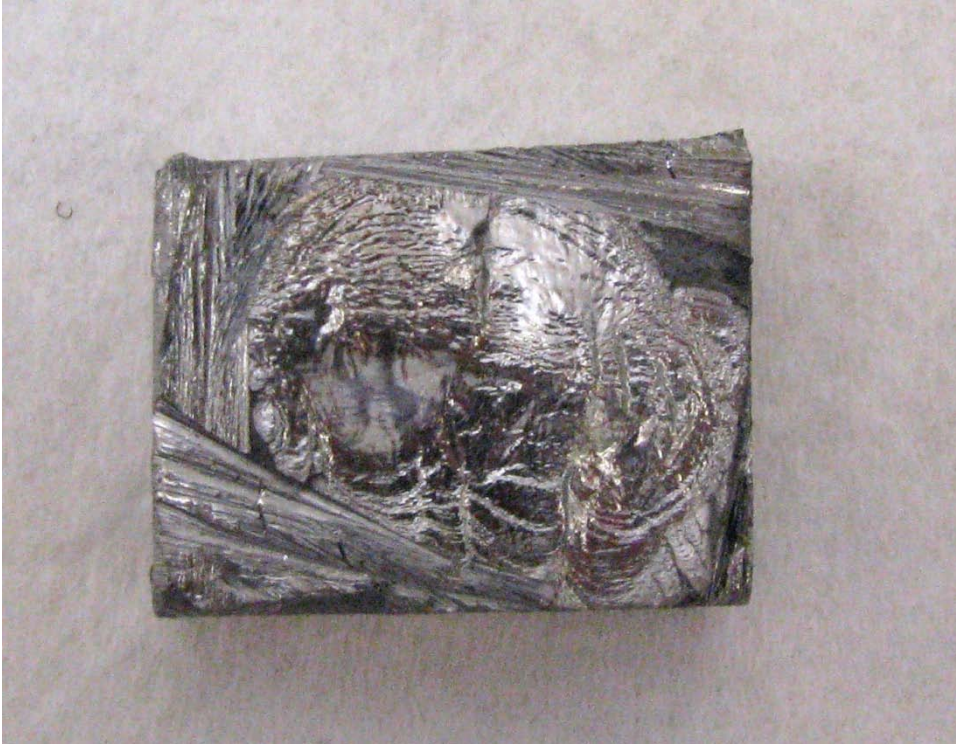
Vid uppbrytning konstateras att de båda indikeringarna var utmattningssprickor som ligger i ett tangentiellt plan i hjulringen. Sprickorna var stora och mätte 20 x 13 respektive 28 x 18 mm. Den ena sprickan är avbildad i figur 16 nedan. De båda sprickorna är kraftigt blanknötta och ligger på ett avstånd från hjulringens rullbana på 2,5 respektive 4 mm.

Fig. 16 Motstående hjulring. Utmattningsbrottyta med kraftig nötning.

Eftersom det här också är fråga om utmattningsprickor i hjulringsmaterialet har sprickorna uppstått före olyckan.

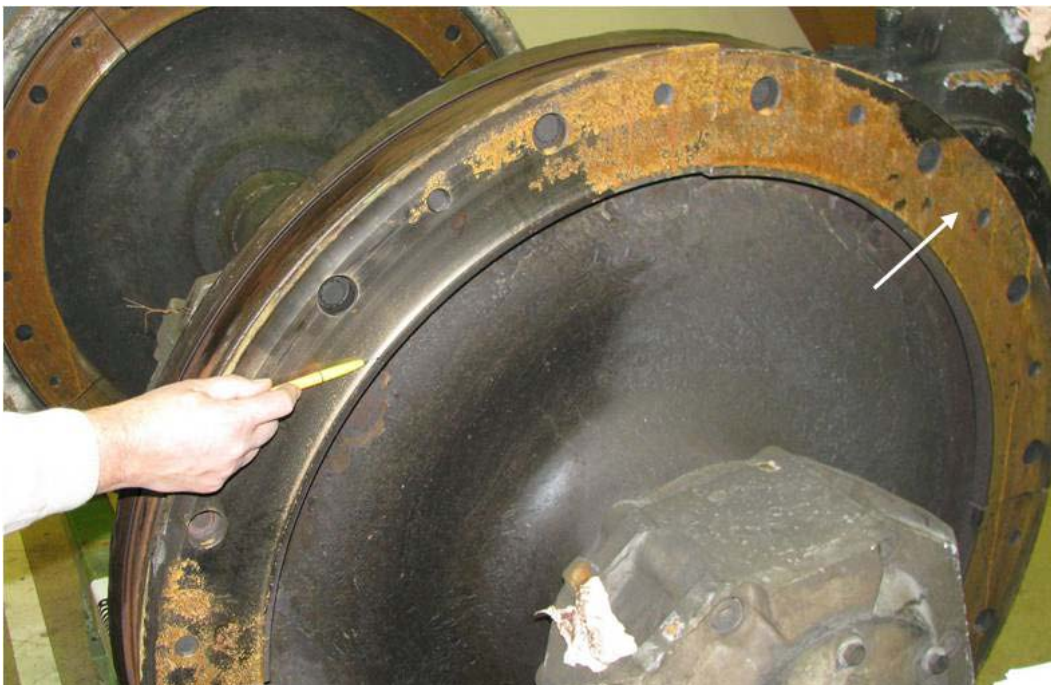
Fig. 17 Handen och pennan markerar positionen för de körnslag som finns på både hjulstomme och bromsskiva medan den vita pilen markerar den identifierade positionen för hjulringsbrottet. Av bilden framgår också att hjulen varit försedda med fyrdelade bromsskivor, se skarvarna på båda hjulen.

Positionen för hjulringsbrottet och körnslagen på hjulstomme och bromsskiva är markerade i figur 17. Hjulringens och lötens utseende bekräftar positionen samt

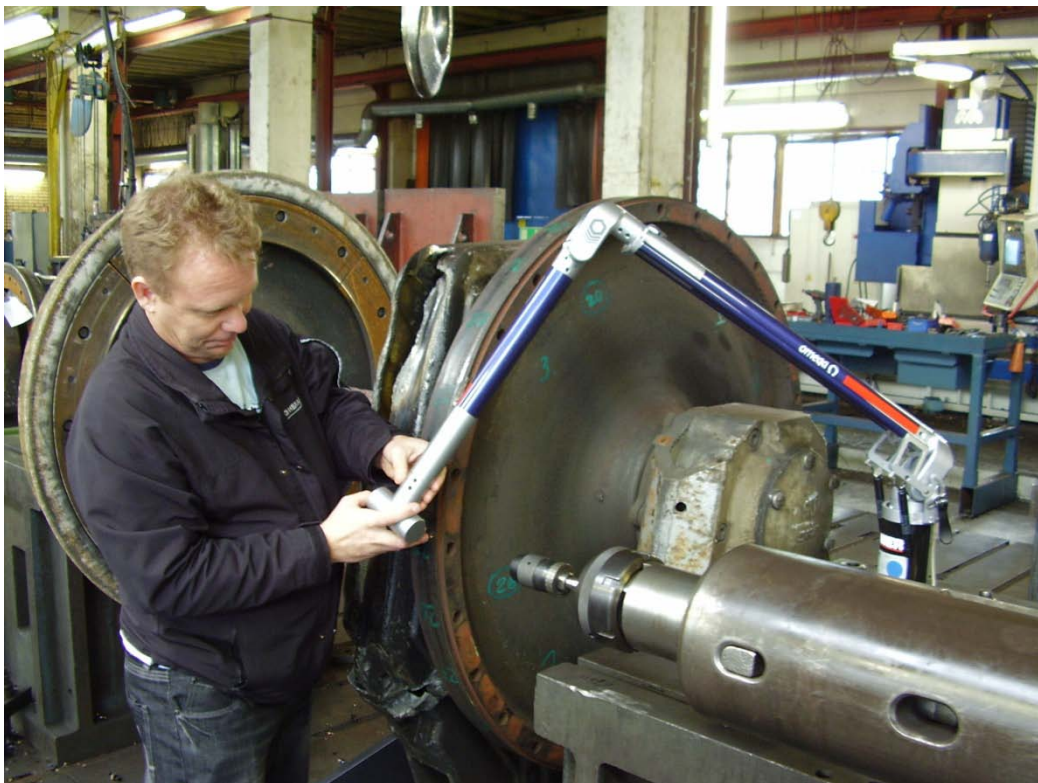
Hjulstommens diameter har slutligen fastställts efter en mätning av vinkeln och avståndet till en fixpunkt hela varvet runt. Tre mätpunkter togs i bredd på löten vid varje hål för en bromsskiveskruv. Det blev alltså 28 mätpunkter på tre fiktiva cirklar, en cirkel i mitten och de båda andra ungefär 10 mm från ytterkanten på stommen, se figur 18.

Fig. 18 Diametermätning med ett portabelt mätinstrument ROMER modell Omega 2025. Mätnoggrannheten är enligt kalibreringsprotokollet angiven till $\pm 0,068\text{mm}$.

Medelvärdet av de tre cirklarnas diametrar bestämdes till 1149,96 mm vid temperaturen $+20\text{ }^{\circ}\text{C}$ vilket ger att diametern inte är sämre än $1150,0 \pm 0,1\text{ mm}$. Lötens orundhet kunde också fastställas till $\pm 0,085\text{ mm}$ vilket ger att orundheten inte är sämre än $\pm 0,1\text{ mm}$. Diameteruppgiften i omringningsprotokollet har således bekräftats.

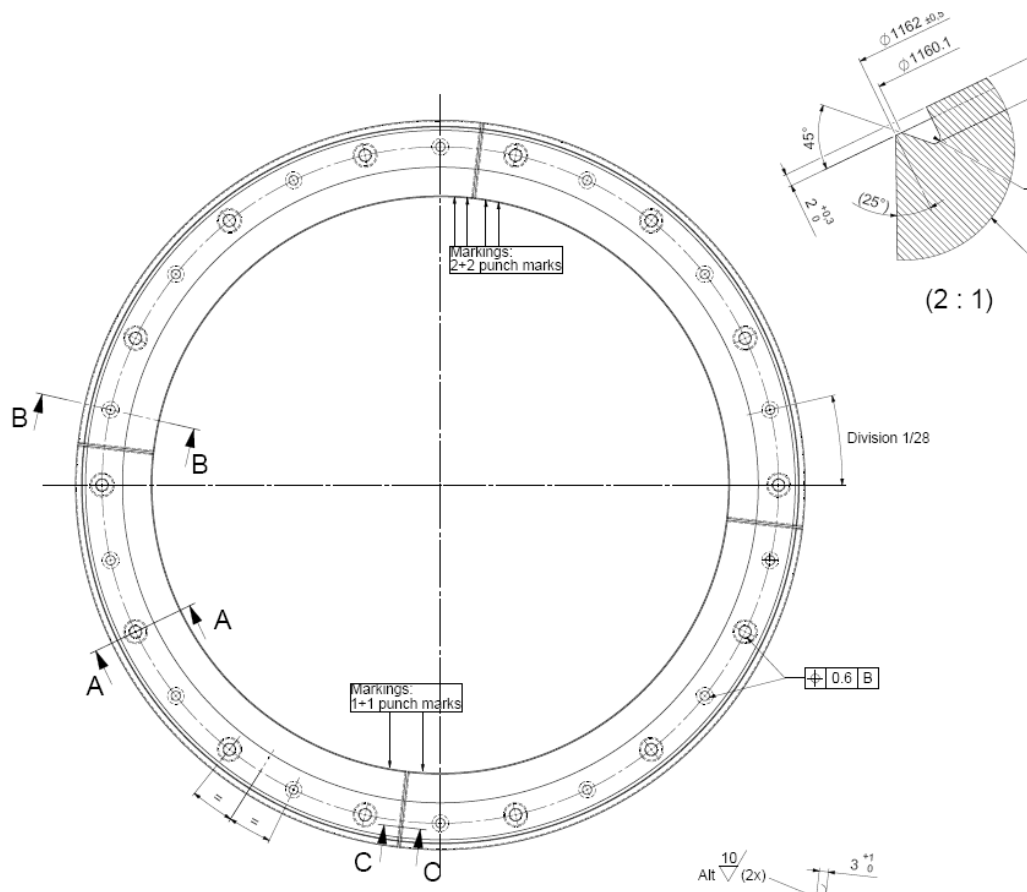
På den ritning EMM 1754525-PD som Euromaint tagit fram 2004 har dessa styrestift tagits bort, se figur 21. Ändringen har dock inte godkänts av SJ AB och överenskomna ändringsrutinsregler har inte följts. Någon dokumenterad riskanalys har inte heller presenterats.

Fig. 21 Bromsskiva till Rc-lok. Detalj ur ritning EMM 1754525-PD.

Bromsskivorna på det havererade hjulet har hål för styrestift men är monterade utan stift.

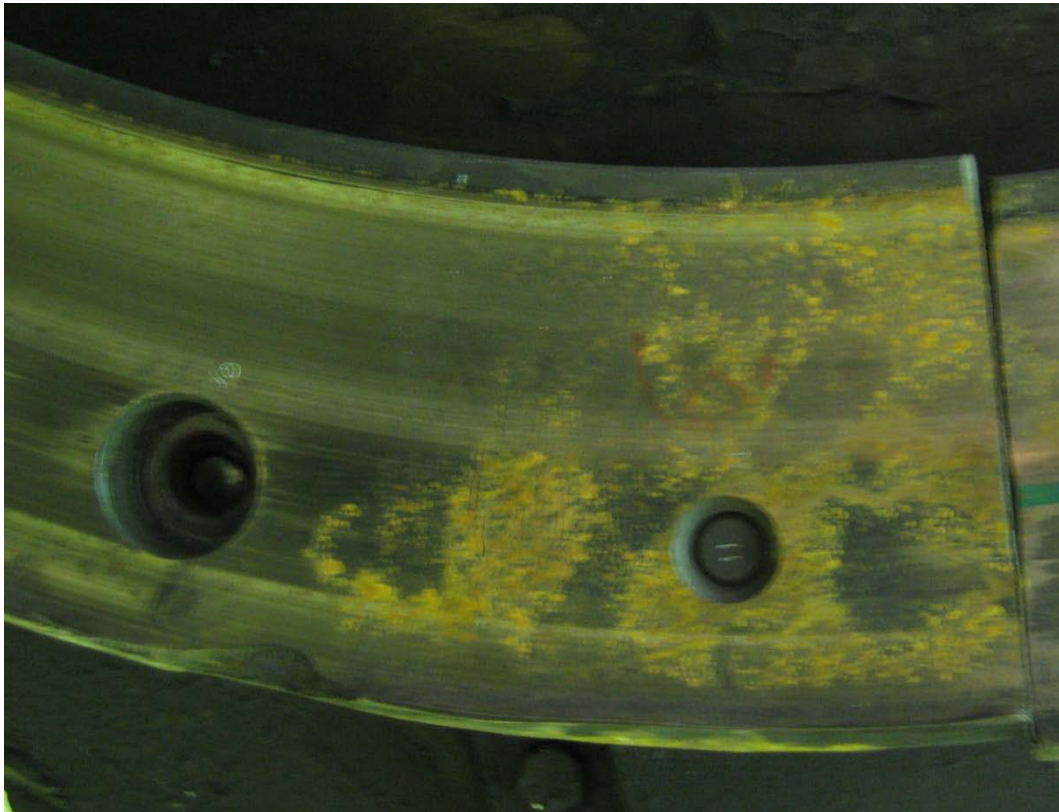
Skruvarnas brottytor har undersökts och det rör sig om ett rent överbelastningsbrott. Eftersom brottytorna inte var korroderade kan man anta att skruvbrotten skett i samband med haveriet. Det ska noteras att när hjulringen har gått av finns det inget som hindrar den från att rotera på hjulstommen.

Fig. 22 Figuren visar bromsskiveskruvarna nr 10 till vänster (skruvskallen saknas) och nr 11 till höger (monterad åt andra hållet - också utan skruvskalle).

Överbelastningsbrottet är sannolikt en följd av hjulringsbrottet, speciellt när hjulringen krängdes av hjulstommen över bromsskivorna. Ringen har sannolikt börjat krängas av vid brottet och i det ögonblicket har brottet befunnit sig i närheten av skruvarna 10 och 11. Eftersom den positionen stämmer väl överens med positionen före brottet har troligen ringen krängts av mycket kort tid efter att den gått av. Bromsskivan har dessutom pressats ca 5 mm in mot hjulcentrum, se figur 22.

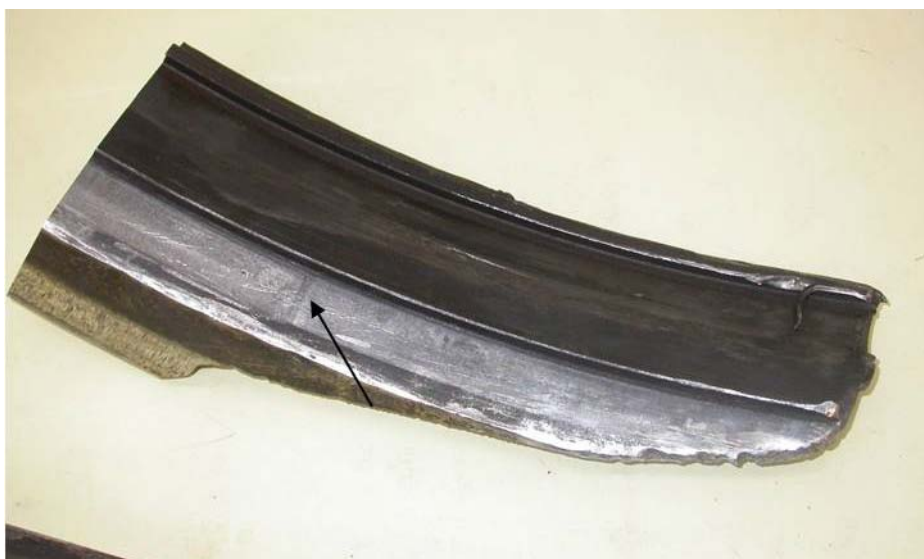
I samband med undersökningen av hjulringen fann man intryckningsmärken på ringens insida från bromsskivorna. Ca 30-40 mm räknat i omkretsled från utmattningssprickans uppskattade startpunkt har den fasade ytterdiametern på bromsskivorna i en position under hjulringens fläns legat an och åstadkommit nötning så att det syns var skarven mellan två bromsskivor har varit, se figur 26 och 27.

Fig. 26 Märke från skarv mellan två bromsskivor.

En uppmätning av nötningens djup har utförts och den har visat sig vara 0,08 mm. Utseendet på nötningsskadan visar att förloppet varit utdraget under lång tid. Nötningen har helt utplånat profileringen efter hjulringens svarvning. Förutom skarven vid brottpositionen så har även de tre övriga skarvarna lämnat avtryck i hjulringens undersida.

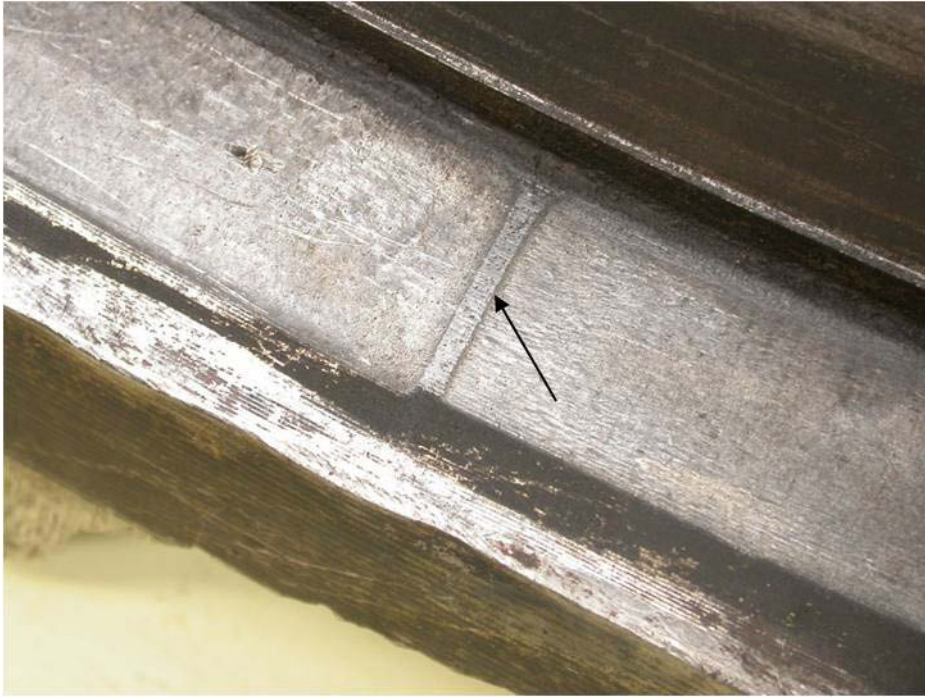
Fig. 27 Närbild av märket på hjulringsdelen från bromsskiveskarven.

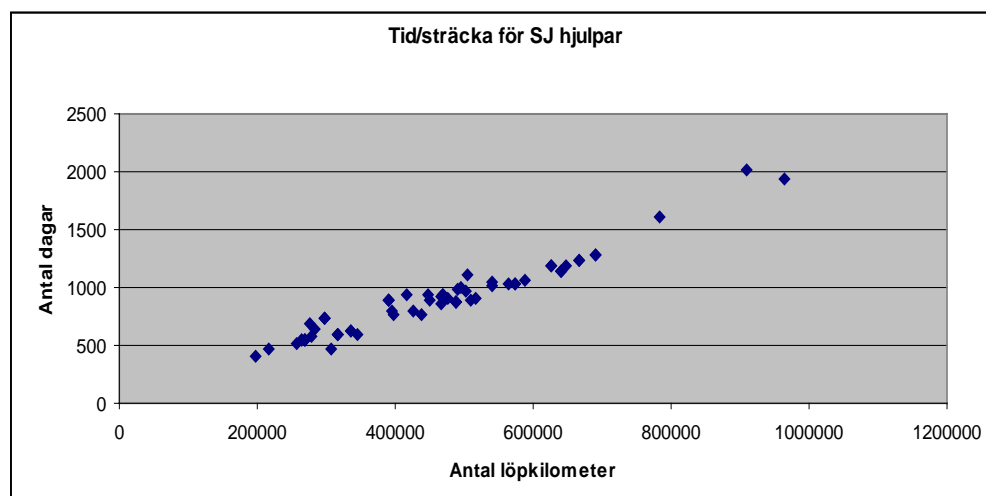
Fig. 29 Löpsträckor och antal dagar mellan omringningarna för de 66 Rc6-axlar monterade 2003-02-01--05-31 på SJ:s lok.

Av tabell 13 och figur 29 framgår att den havererade axeln med id-nummer 197942 har gått längst av de 66 undersökta axlarna som blivit omringade under samma tidsperiod och varit monterad näst längst tid, cirka 5¼ år fram till haveriet.
