Statens haverikommission
Swedish Accident Investigation Board

Slutrapport RL 2011:10

**Allvarligt tillbud med flygplanet LN-KKD på
Stockholm/Arlanda flygplats,
Stockholms län, den
20 december 2009**

Dnr L-22/09

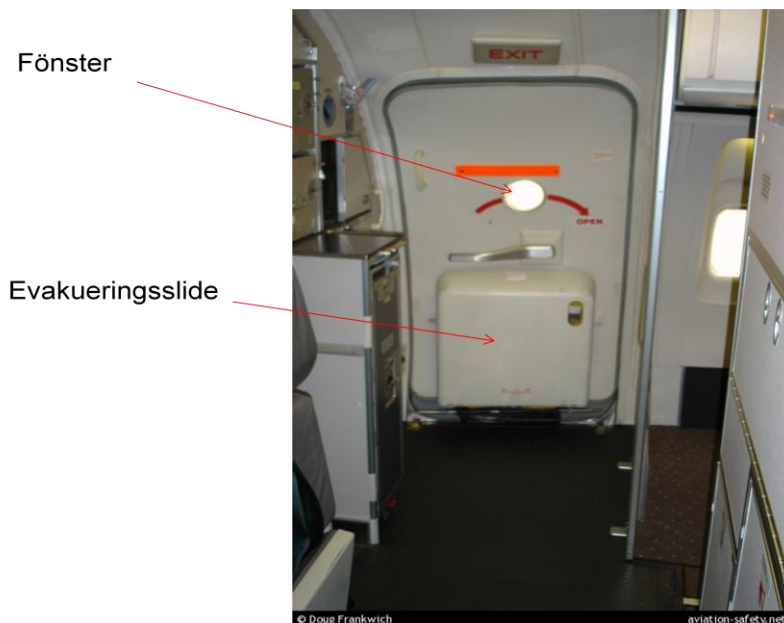
genom servicedörren, som hade öppnats av C/A 3. Det var inte heller möjligt för C/A 1 att nå megafonen som var placerad i ett skåp vid huvuddörren. Dörren öppnade därför huvuddörren och påbörjade evakuering även genom den.

Fig. 3. Servicedörren på höger sida av flygplanet.

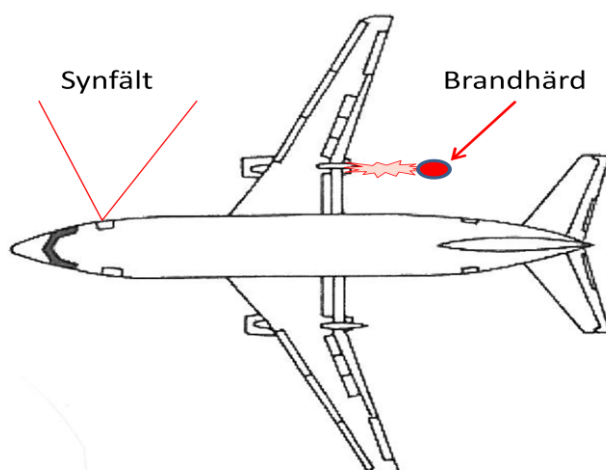
Mittgången var nu blockerad och hindrade kabinpersonalens sikt bakåt i flygplanets kabin och synfältet genom inspektionsfönstret i dörren var för litet för att möjliggöra inspektion av den högra motorn och området däromkring. Det var därför inte möjligt för kabinpersonalen i främre delen av flygplanet att själv få en uppfattning om brand förekom i eller utanför flygplanet, eller om någon annan fara förelåg. Kabinpersonalen vid de främre dörrarna fann det därför säkrast att nödutrymma flygplanet, på grund av larmet om brand från passagerarna. Flygplanets båda främre dörrar öppnades och evakueringssliderna⁹ blåstes automatiskt upp.

Fig. 4. Ungefärligt synfält från servicedörrens fönster och den flyktiga brandens ungefärliga läge på marken.

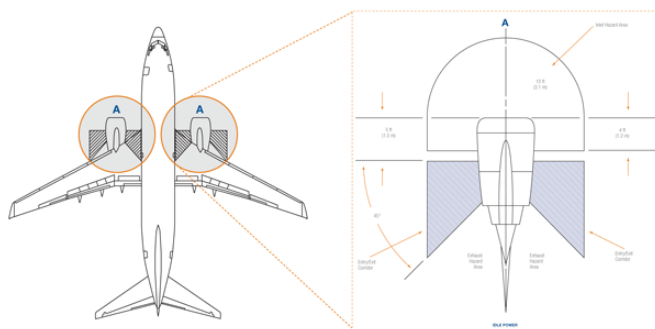
Bränsletillförseln till flygplanets högra motor var avstängd men motorns inre delar roterade fortfarande, när de första passagerarna rutschade ner på marken. Enligt flygplantillverkarens skiss utgörs riskområdet framför en gående motor av en halvcirkel med 10 fots (ca 3 m) radie, fig. 8. Avståndet mellan serviceörrrens öppning och motorns framkant är ca 6 m.

Fig. 8. Riskområden runt motorer på Boeing 737.
