Statens haverikommission
Swedish Accident Investigation Board

Rapport RL 2011:03

**Olycka med helikopter SE-JBU
NNV Klutsjön, Idre, W län,
den 1 juli 2009**

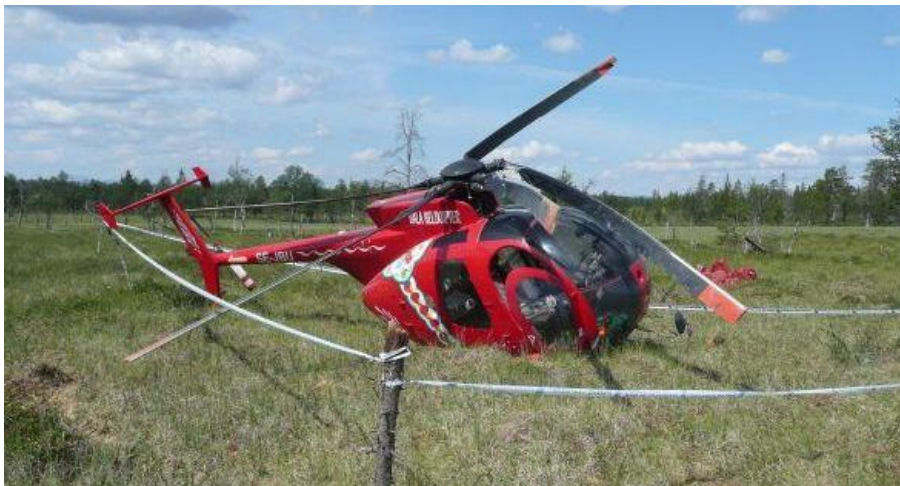
Bild 5. SE-JBU

Vid nedslaget knäcktes landstället så att helikopterkabinens underrede tog i marken.

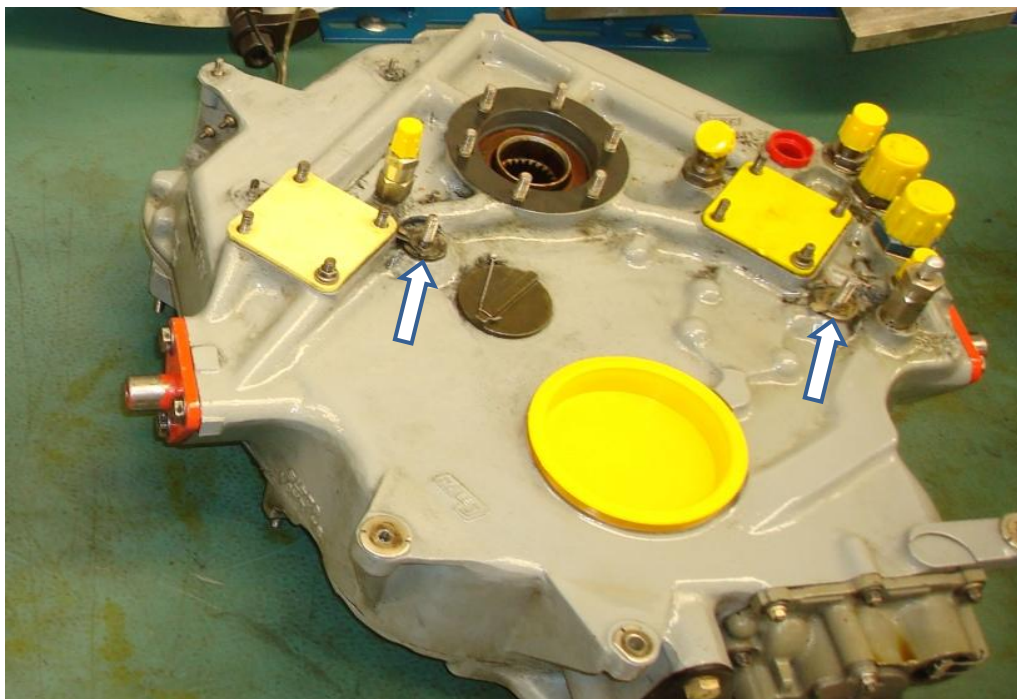
Bild 6. Lösa pinnbultar i bultförband

någon tiondels mm samt möjliga att vrida för hand. Pinnbultarna ska normalt vara permanent förankrade i växellådshuset.

Bultförbandet består av totalt fem bultar. De lösa pinnbultarna satt bredvid varandra på samma sida av växellådan. (Se bild nedan.)

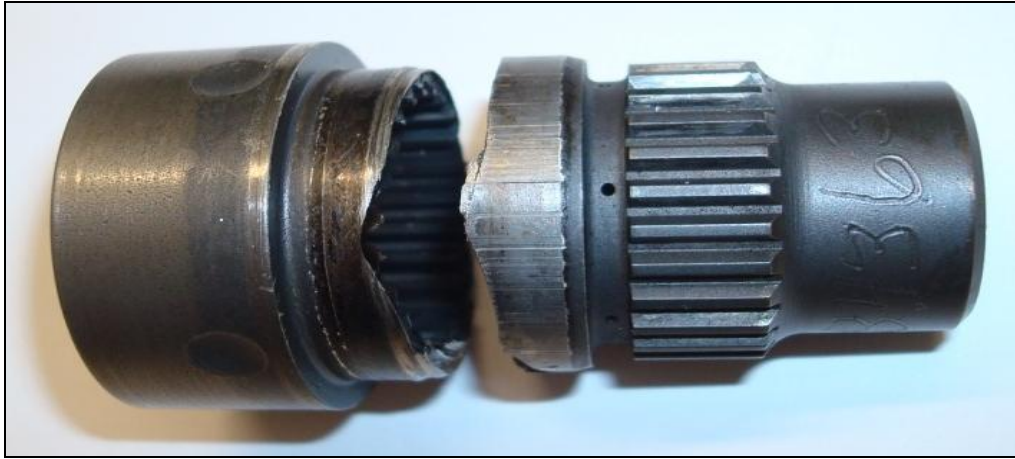
Bild 7. Brusten Splined Adapter

Adaptern har ett runtgående brott mitt på den cylindriska delen. Där brottet ligger börjar en invändig splines där Spur Adapter Gearshaft ska greppa. Brottet går delvis strax innanför och delvis strax utanför splineskanten. Brottytorna har sekundärskador som uppstått när ena halvan roterat i insidan på impellern. (Se bild nedan.)

- d) Förutom vad gäller CEB A-1392 Rev. 2 var helikoptern underhållen enligt gällande föreskrifter.
- e) Splined Adapter brast under flygningen till följd av en utmattningsspricka.

- vidta åtgärder som leder till att utfasning av Splined Adapter av tidigt utförande sker tidigare än mars år 2012 (*RL 2011:03 R1*), samt att
- tillse att motortillverkaren utreder risken för att frettingskador och utmattningsbrott på Splined Adapter kan orsakas av olinjäritet i motorns drivaxellina till följd av lösa pinnbultar i bultförbandet mellan kompressor och växellåda, samt om så är fallet, initiera erforderliga underhållsåtgärder för att eliminera en sådan risk, (*RL 2011:03 R2*).

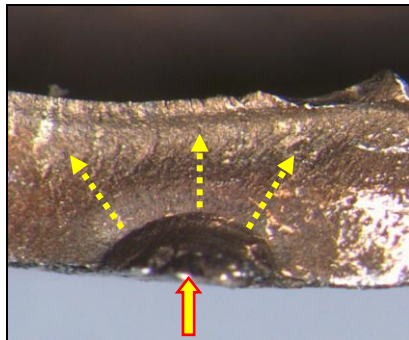
Bild 8. Initiering

Brottytan har ett utseende som är typiskt för utmattning. På ena halvan har ett område, som sannolikt är startpunkt, klarat sig från sekundärskador. Brottet har startat från utsidan på adaptorns cylindriska del. Vid tillväxten har sprickan propagerat från utsidan och in mot splinestopparna på insidan samt vuxit i omkretsled.

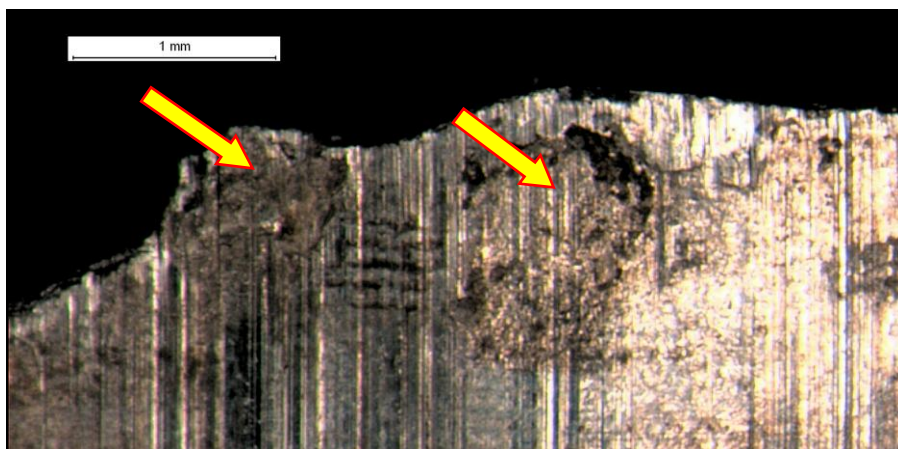
Bild 10. Frettingskador på cylindrisk del

Vid startområdet på adaptorns cylindriska del finns två frettingskador varifrån brottet startat från den ena.

Frettingskador är klassiska initieringspunkter för utmattningssprickor i konstruktioner som är utsatta för oscillerande laster med ett ogynnsamt lastspektrum. I detta avseende har motorns höga driftvarvtal stor betydelse.

En annan förklaring till att kritiska frettingskador uppstått på Splined Adapter kan ha varit att kompressorn och växellådan inte var helt linjerade. Minsta avvikelser i linjeringen mellan impellerns centrumlinje och centrumlinjen för Splined Adapter innebär att en viss, om än liten, ”gnidning” mellan kontaktytorna uppstår vid varje rotorvarv. Det höga driftvarvtalet gör att även ytterst små relativa rörelser kan vara skadliga.

- f) En utmattningsspricka hade initierats av en frettingskada på adapterns utsida.
- g) Konditionen på Splined Adapter går inte att kontrollera i drift utan att demontera motorn.

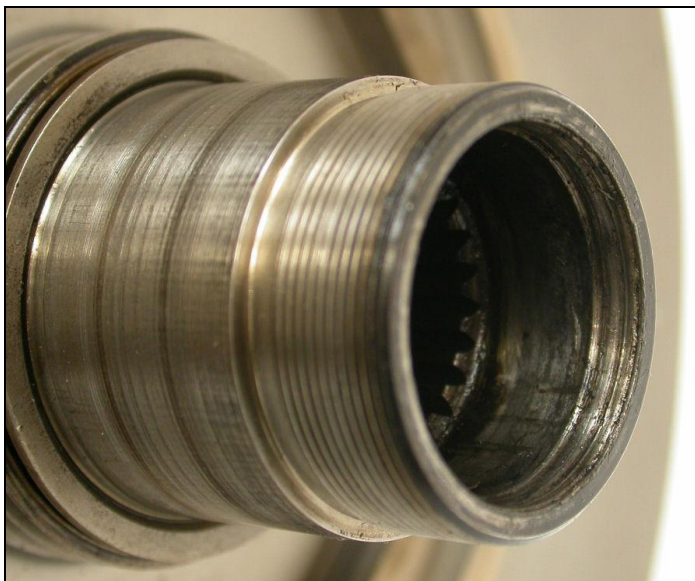
Bild 11. Sekundärskador på impeller

På impellerns innerdiameter har sekundärskador uppstått till följd av rotation av den ena adapterhalvan.

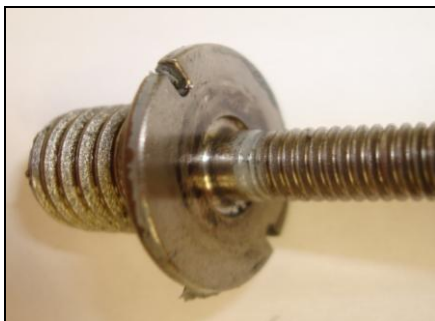
Bild 12. Lös pinnbult

Två av växellådshusets pinnbultar var möjliga att skruva ur utan hjälp av verktyg. Skador på infästningsgångorna visar att pinnbultarna rört sig i husets gängade hål.

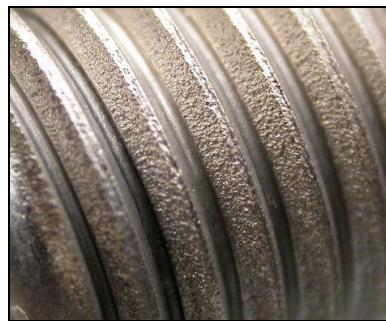
Bild 13. Slitna infästningsgångor

På en av bultarna hade delar av en gänga lossnat från växellådshuset och fastnat i pinnbulten.

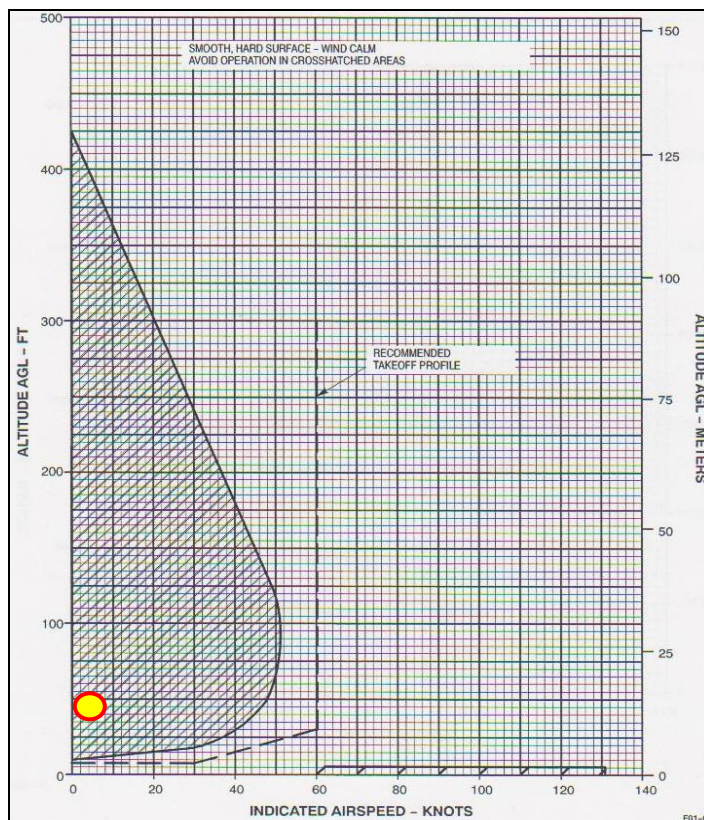
Bild 14. Fart/höjd -diagram för rekommenderat flygområde

Vid undersökningen har konstaterats att motorstoppet inträffade när helikoptern opererades inom ett fart/höjd-område inom vilket det vid motorbortfall normalt inte är möjligt att utföra en säker nödlandning.

Vid flygning med tillräcklig fart eller på tillräcklig höjd har föraren, vid ett plötsligt motorbortfall, möjlighet att etablera en kontrollerad autorotation och nödlända helikoptern. I nedanstående diagram, hämtad från helikoptertypens flygmanual har tillverkaren markerat det fart/höjd -område inom vilket etablering av en kontrollerad autorotation är svår eller omöjlig varför flygning inom detta område bör undvikas.

Med en cirkel har i diagrammet ritats in ungefärligt flygläge när motorstoppet inträffade.
