Statens haverikommission
Swedish Accident Investigation Board

Rapport RO 2010:01

*Lägenhetsbrand, Kuddbygränd 12,
Rinkeby, Stockholms län, den 25 juli 2009*

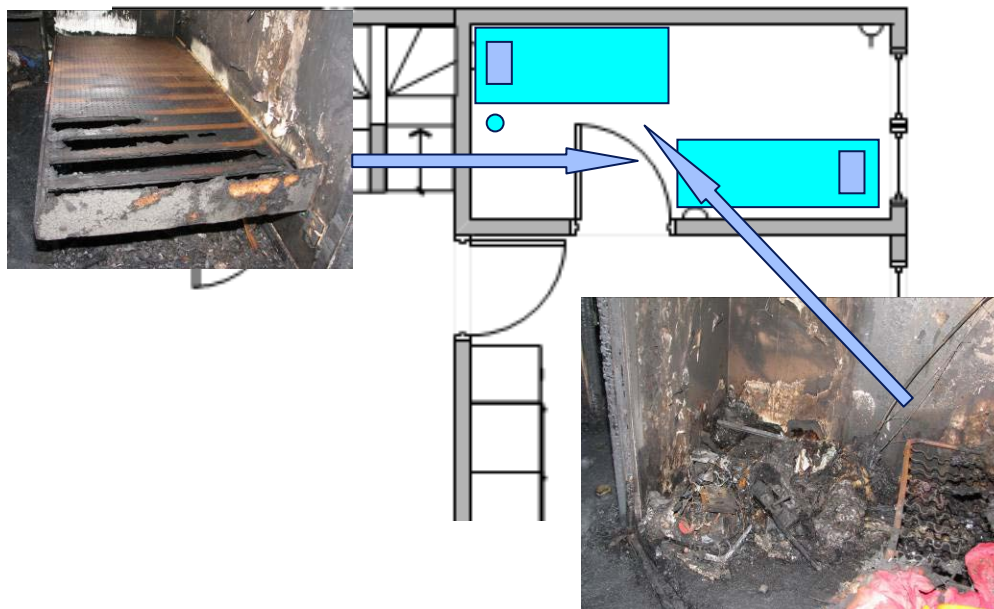
Fig. 16 Gästrummet innanför köket.

Den enda belysning som fanns i gästrummet var en golvlampa, angiven med en prick i fig. 16 ovan. Den hade två armaturer. Överst fanns en s.k. uplight-lampa och därunder en armatur med rörlig arm för nedåtriktad belysning. Lampan var på undersidan av foten försedd med en märkskylt med texten; "Ikea typ NOT G0222" och "220-240 V", "max 150W", "max 40W".

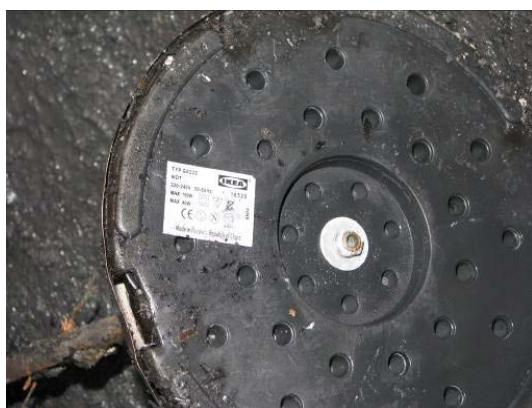
Fig. 17 Lampans märkning.

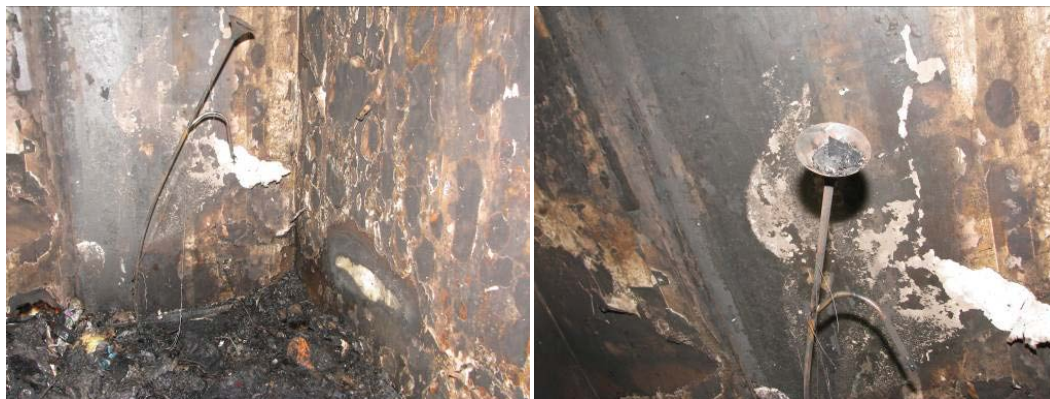
Lampan var försedd med två anslutningsladdar med stickproppar. Endast stickproppen för uplight-lampan var ansluten i vägguttaget. Anslutningsladden hade haft en strömbrytare, vilken blivit helt bortbränd. I den uppåtriktade metallskärmen för uplight-lampan återfanns textilrester.

Fig. 19a-b Lampan i gästrummet med tygrester i metallskärmen.

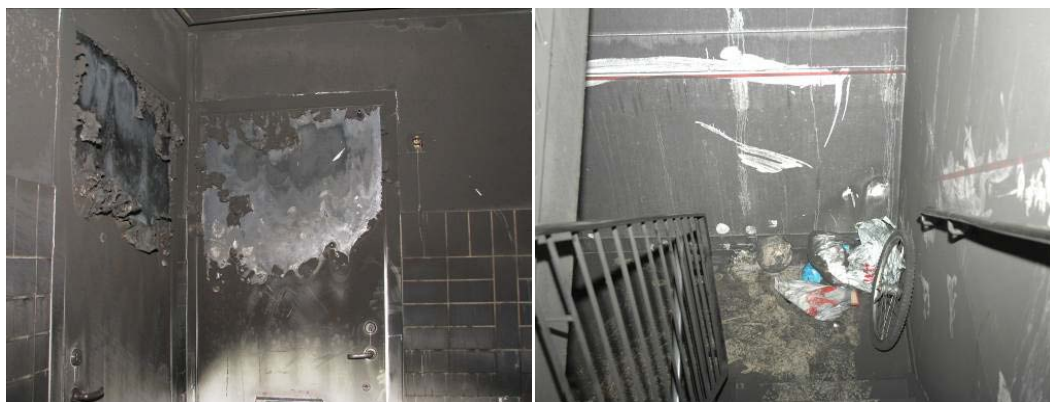
Fig. 20a-b Värmepåverkan på dörrarna mitt emot brandlägenheten. Trappavsatsen mellan plan 3 och 4 med uppställda föremål.

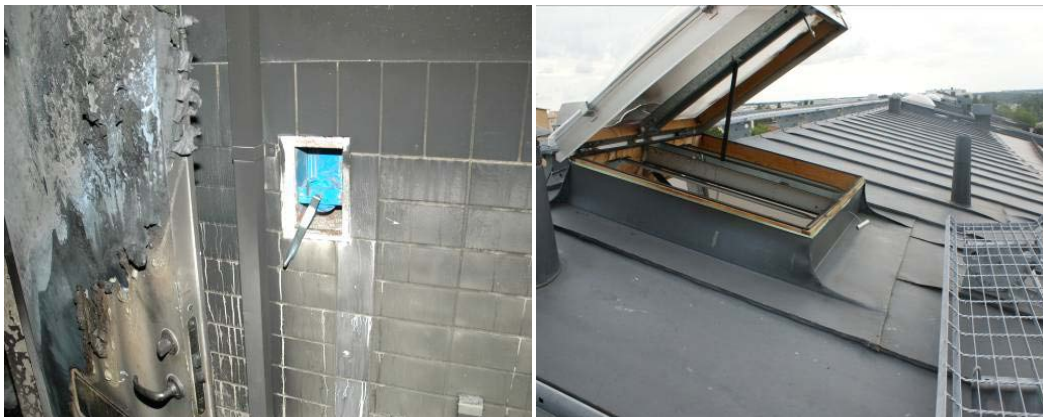
Fläktsystemet sög även luft från hissmaskinrummet och genom hålen för linorna skapades ett undertryck i hisschaktet. Hissmaskinrummet hade ett evakuerings-spjäll, vilket styrdes av en temperaturgivare som startade fläkten när värmen blev högre än inställt värde. Detta ledde till att fläkten startade och ökade undertrycket i hissmaskinrummet och hisschaktet, vilket i sin tur medförde att rök från branden kom in i hisschaktet.

Fig. 21a-b Öppningsanordningen med vev för rökluckan placerad bakom brandlägenhetens entrédörr samt rökluckan sedd från taket med vajer och handtag för utvändig öppning.

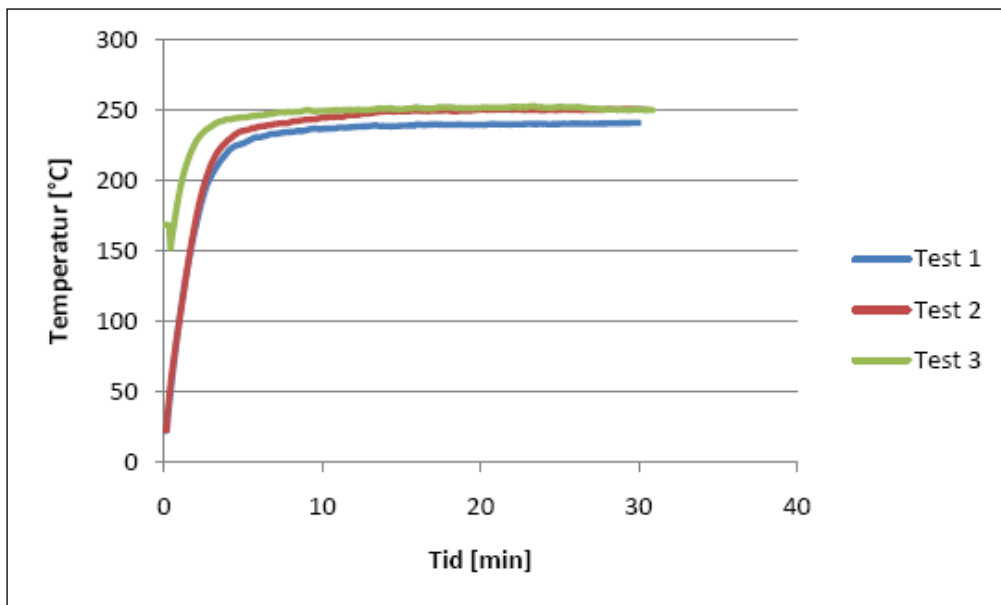
Dim-scenariot, dvs. att lampan täcks över med en tunnare textil, för att minska ljusintensiteten, vilken sedan antänds är mindre troligt. Ett tunt tyg isolerar inte lampan tillräckligt. Under försöken planade temperaturkurvan ut runt 230-250°C. Rökutveckling förekom från aktuella textilier speciellt i början av försöken, men avtog sedan med tiden.

Fig. 22 Graferna visar att temperaturerna planar ut vid ca 230-250°C och det är ingen risk för antändning trots att det förekommer en del rökutveckling, speciellt i början av försöken

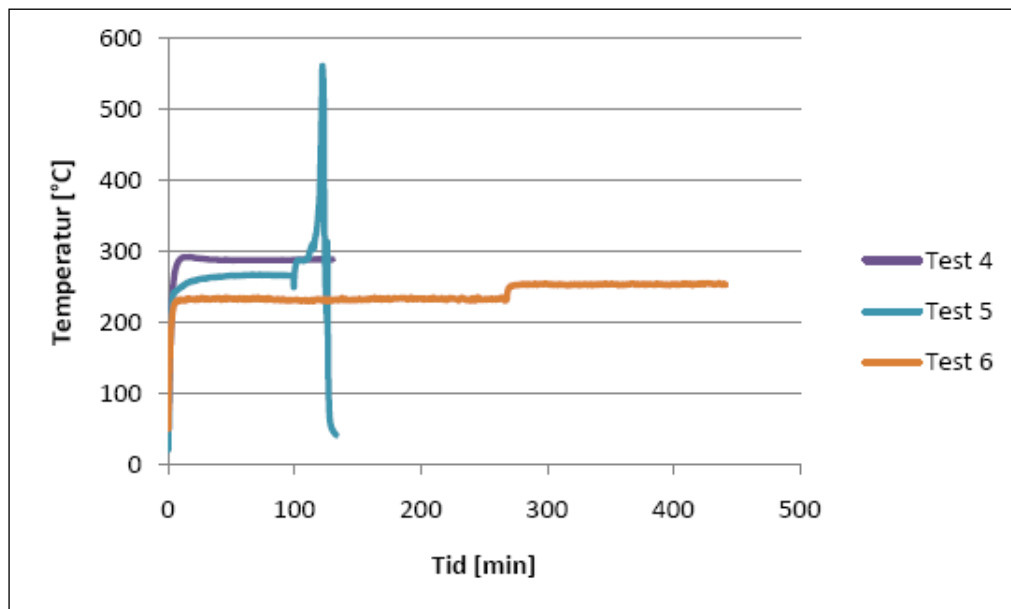
Vid försök nr 5 (Se fig. 23 nedan) uppnåddes de temperaturer som krävdes för att textilierna skulle börja glöda. En ytterligare effekt av detta var att lampans plastkåpa därvid började smälta och deformerades. Eftersom detta i sin tur medförde att textilierna kom tätare intill glödlampan ökade detta risken för antändning av dessa ytterligare. I figuren nedan redovisas temperaturer som uppmättes mellan glödlampan och de täckande textilierna.

Fig. 23 Graferna visar att temperaturer där risk för antändning föreligger endast uppnås i försök 5. Under försök 5 gick glödlampan emellertid sönder, varvid temperaturen föll.
