Statens haverikommission
Swedish Accident Investigation Board

Rapport RL 2010:11A
(Reviderad)

**Olycka med flygplanet SE-IEU
på Falköping/Älleberg flygplats, O län,
den 18 maj 2010**

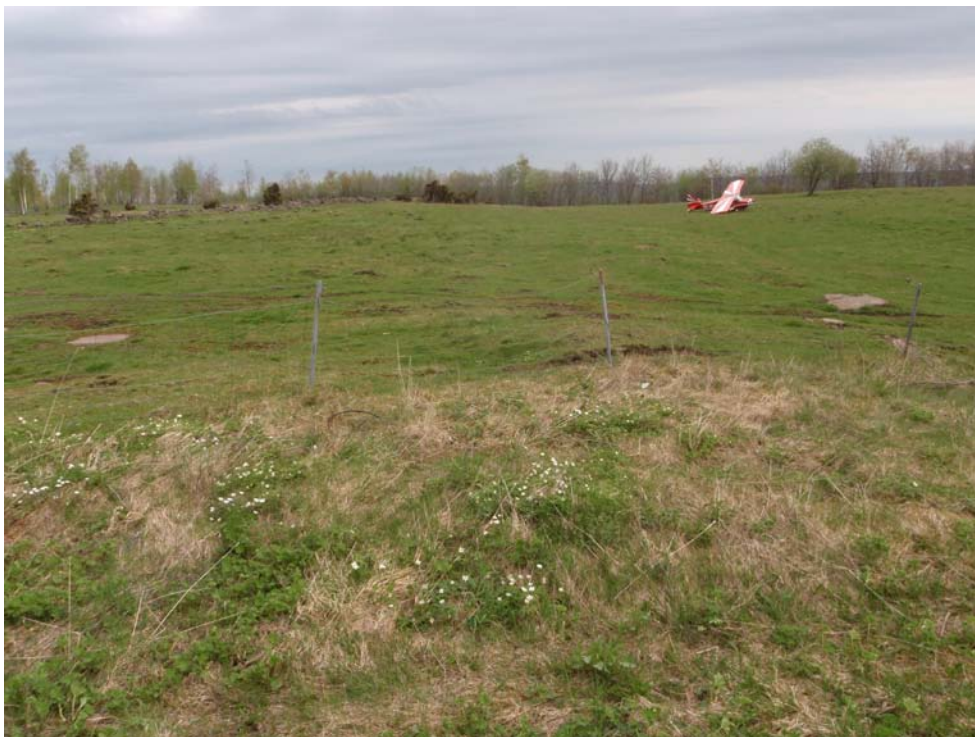
Detta medförde att landningen kom att ske långt in på banan. Eleven ville dra på gas i ett tidigt skede för att gå om, men instruktören bedömde i det första skedet att det skulle vara möjligt att stanna på banan och övertog flygningen. När flygplanet närmade sig slutet av banan insåg instruktören att det inte skulle gå och drog då på gas i avsikt att gå om. Detta misslyckades dock. Flygplanet rullade nedför en svag slänt i banans förlängning, över en väg och vidare genom ett staket. Därefter girade flygplanet nästan 180 grader åt höger och blev stående i rättvänt läge.

Ett vittne har uppgett att flygplanet hade ett högt nosläge under hela förloppet efter pådraget.
