Statens haverikommission
Swedish Accident Investigation Board

Rapport RJ 2011:02

***Tillbud till kollision mellan tåg 9765 och tåg 92
på Skutskär södra, X län, den 13 mars 2010***

Dnr J-22/10

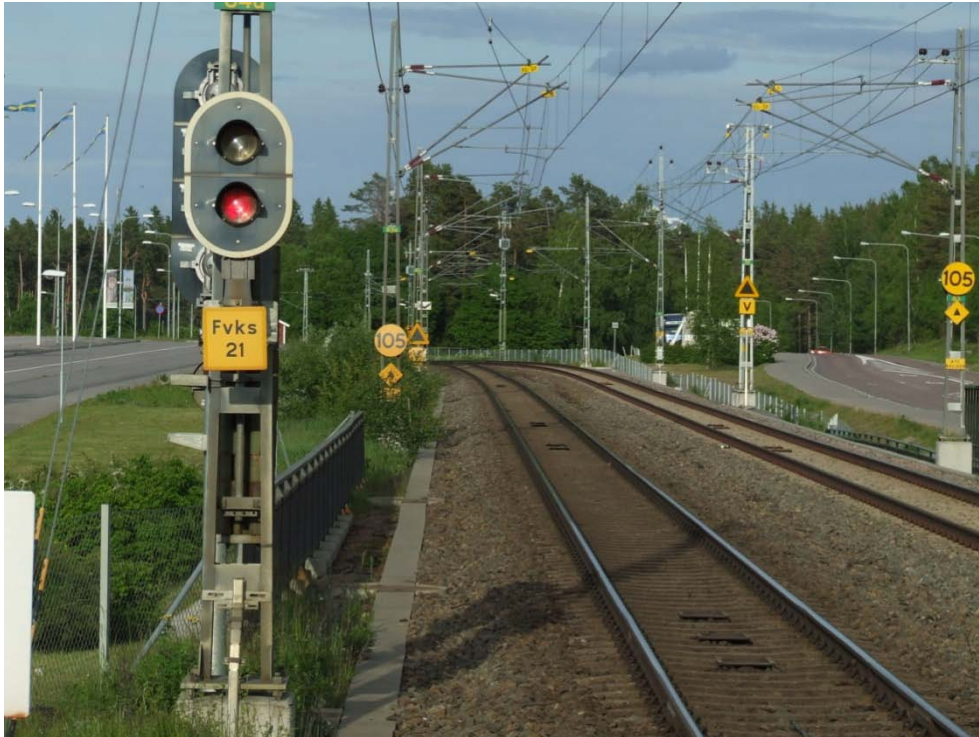
Fig 2. Signal Fvks 21 på Furuvik södra som tåget passerade när den visade stopp.

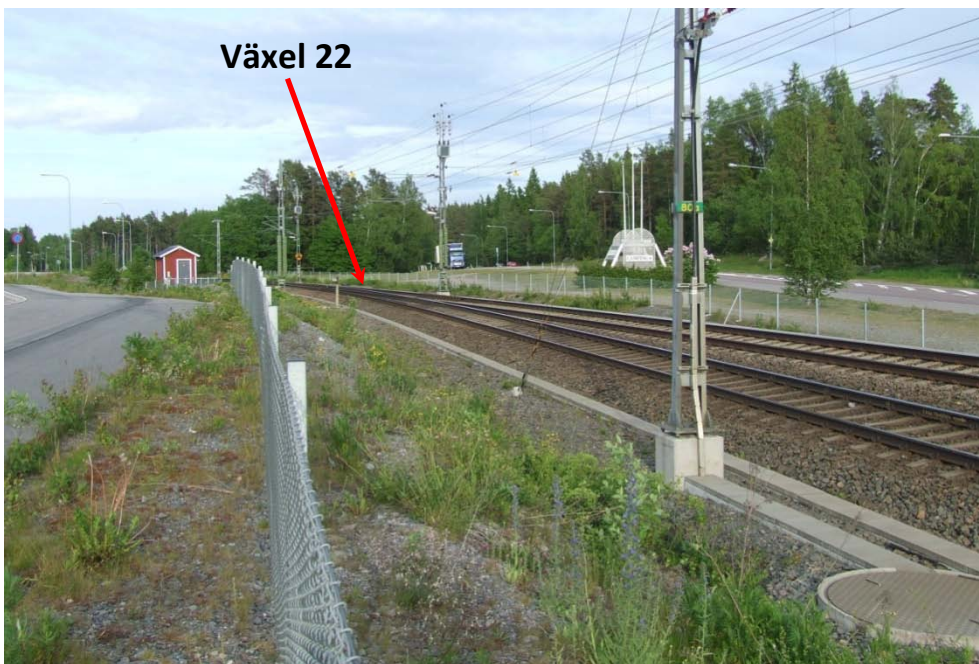
Fig 3. Växel 22 på Furuvik södra som tåget körde upp efter att tåget hade passerat signal Fvks 21.

Växel 22 skadades i samband med händelsen. Skadorna bestod av krökta stag, skadade driv och deformerad tunga. Kostnader för skadorna beräknas av Banverket till ca 300 tkr.

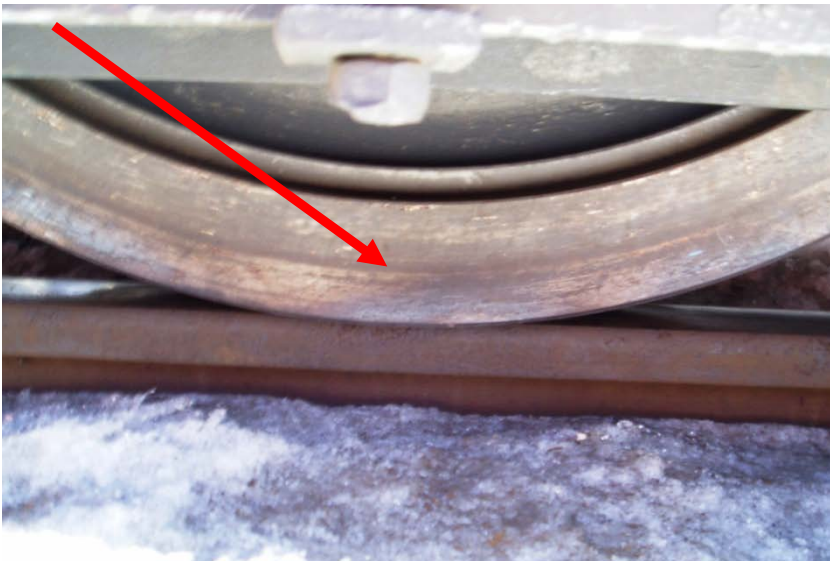
Hjulens sidor (vid hjulbanan) på loken hade en viss blåanlöpning (se Fig 8) men det går inte att fastställa om det har uppkommit vid händelsen eller tidigare. På lok T44 346 fanns några "fläckar" av materialsläpp (se Fig 9) på hjulen vilket kan ha uppstått vid bromsning eller glidning. Enligt uppgift så skall det finnas hjulplattor på lok T44 286 (det lok som gick först i tåget) men de gick inte att hitta vid inspektionen.

Fig 8. Blåanlöpning hjul.

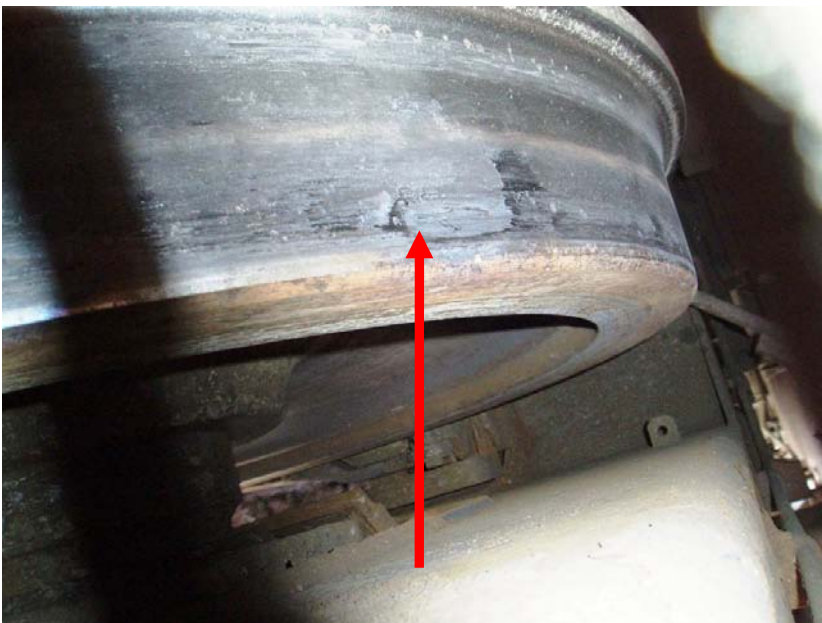
Fig 9. Materialsläpp på hjul.

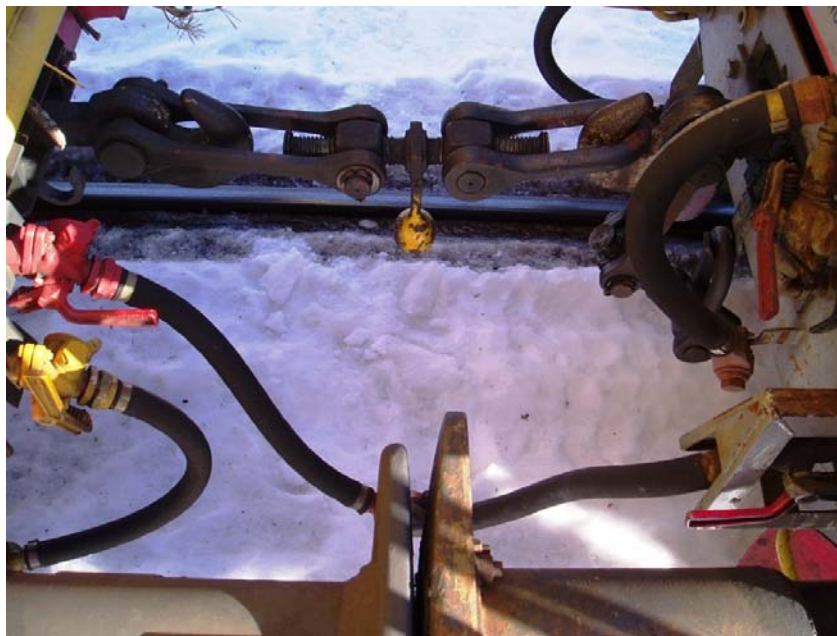
Alla huvudledningens slangar och avstängningsventiler var anslutna respektive öppna mellan vagnarna, mellan vagn och lok (se Fig 10) samt mellan loken (se Fig 11).

Fig 10. Avstängningsventiler (kikar) och slangar mellan vagn och lok.

Huvudledningens avstängningsventiler med tillhörande slanganslutningar (kopplingsnåvar) ska vara röda och matarledningens skall vara gula, (se Fig 10). Några av ventilerna på loken var omålade eller hade fel färg (se Fig 11) vilket kan vilseleda personal vid ihopkoppling och klargörning av tåg.

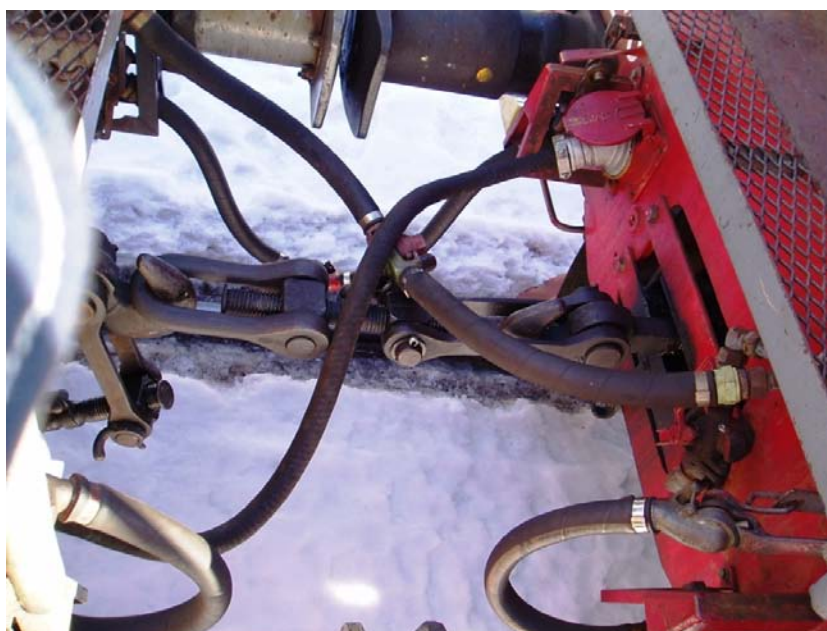
Fig 11. Avstängningsventiler (kikar) och slangar mellan loken.

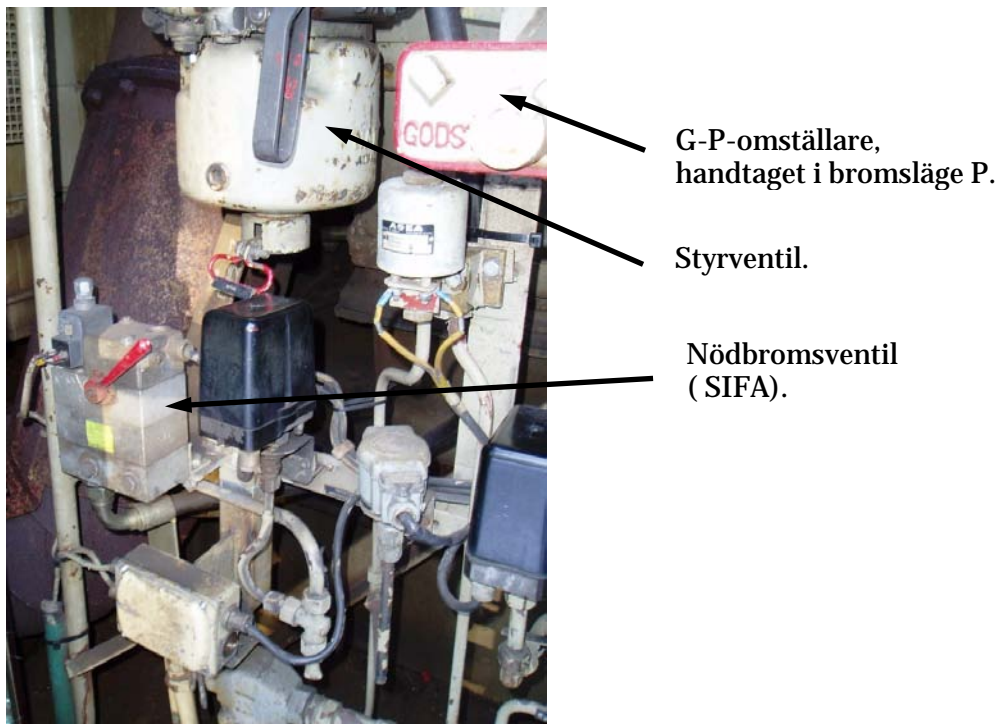
Nödbromsventilerna, vilka är en viktig del vid tillsättningen av nödbroms, gav ett slitet intryck (se Fig 12, fig 13 och Fig 14). Ventilerna skickades till Knorr Bremse i Lund för en mer detaljerad in- och utvändig visuell kontroll samt funktionskontroll i provbänk. Vid den visuella kontrollen fann man inga synbara fel eller främmande delar i ventilerna. Ventilerna funktionsprovades med en anmärkning om att inställda tryck på den inbyggda tryckvakten låg utanför det satta toleransvärdet. I övrigt var funktionen godkänd. Anmärkningen berörde en funktion som inte används på lok T44.

Fig 12. SIFA- och styrventil med G-P omställare, i tryckluftsstativet på lok nr 268.

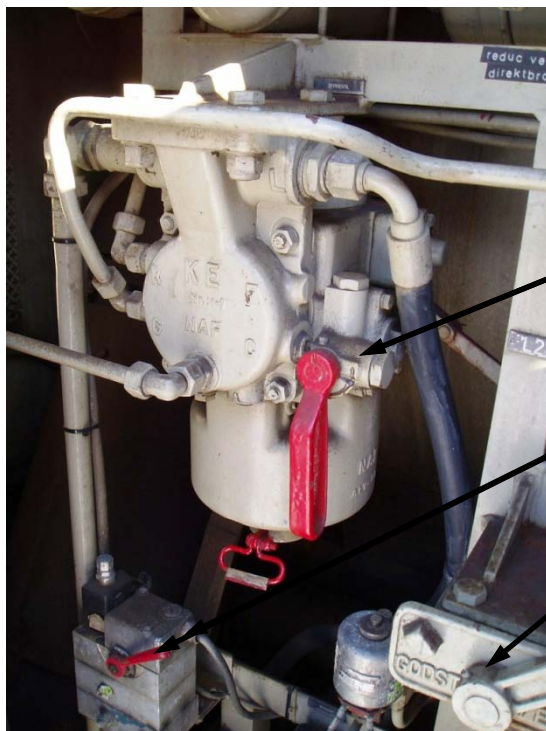
Fig 13. SIFA- och styrventil med G-P omställare, i tryckluftsstativet på lok nr 346.

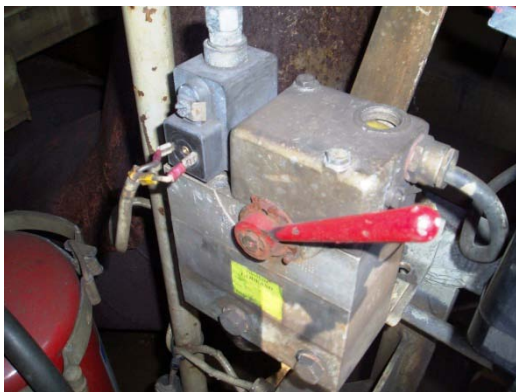
Fig 14. SIFA ventil på lok nr 268.
