## *Slutrapport RL 2014:17*

**Olycka vid Skå-Edeby flygplats den 17 juli 2014 med flygplanet SE-CPT av modellen Piper PA-18, opererad av Tekniska Högskolans Flygklubb.**

Diariernr L-0090/14

2014-12-10

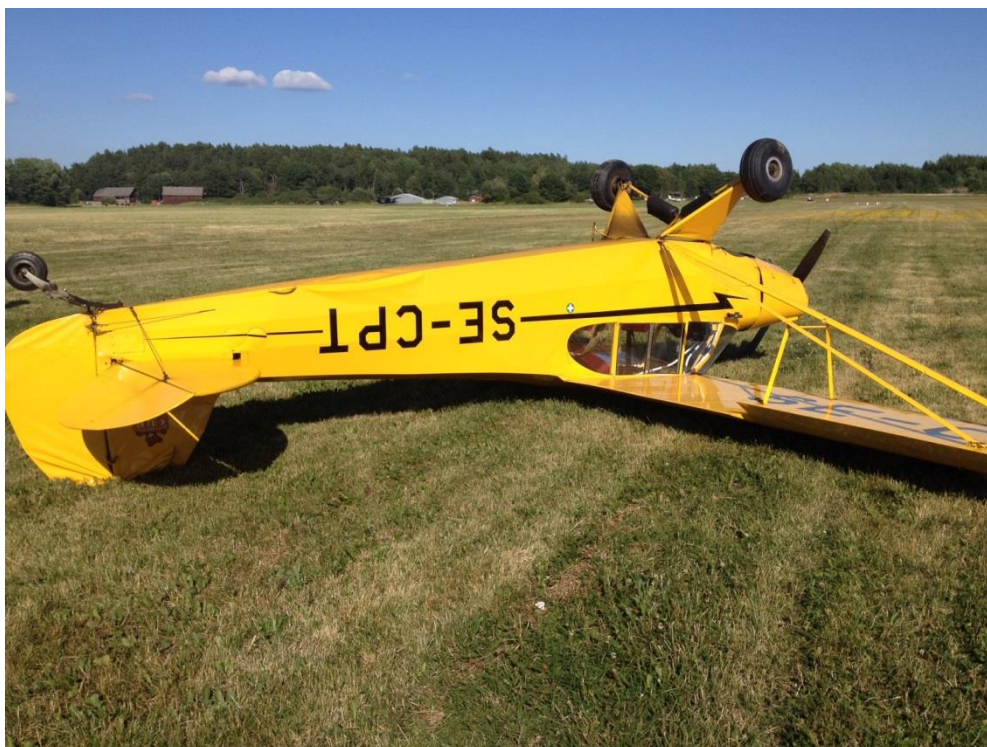
The airplane touched down while drifting, which resulted in a ground strike with the right wing followed by a nose over to inverted position.

Eleven har uppgett att han, vid upptagningen inför landningen, gav höger sidroder för att rätta upp flygplanet i banans förlängning. Därefter upplevde han att flygplanet drev mycket hastigt åt höger och att vänster vinge lyftes. Han gav fullt skevroder åt vänster men lyckades inte förhindra att flygplanets högra vinge fick markkontakt, följt av att propellern tog i marken. Flygplanet tippade sedan runt framåt och hamnade uppochner med nosen mot landningsriktningen.

Figur 1. Flygplanet efter olyckan. Foto: S. Samuelsson.

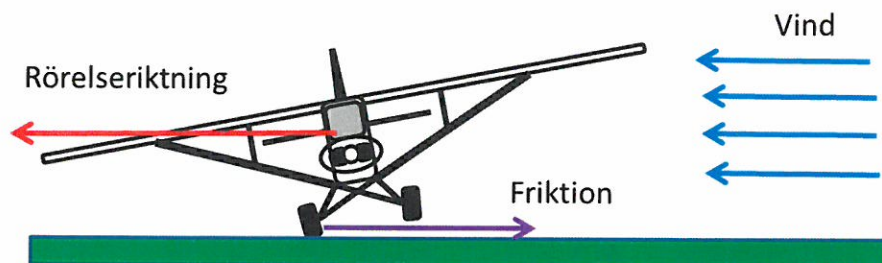
I figur 3 nedan visas den sannolika mekaniken som ledde till olyckan. Om markkontakt skedde med lutning åt höger, med vind från vänster, drev flygplanet åt höger. Avdriften medförde en friktionskraft på höger hjul. Friktionskraften som verkar inåt på flygplanet medförde i sin tur att ställbenet inte fjädrade ut i och med att benet måste röra sig utåt vid fjädring. Hjulet har då sannolikt huggit fast i gräset, vilket ledde till att lutningen ökade så att vingspetsen tog i marken varefter olyckan var ett faktum.

Figur 3. Principskiss över mekaniken bakom olyckan.

Olyckan orsakades av att detaljerade instruktioner avseende vingglidning inte finns i utbildningslitteraturen, vilket ledde till att en olycklig kombination av vingglidning och sidvindslandning användes.
