Slutrapport RS 2014:07

DANA – brand med åtföljande övergivande av fartyg i sjön – utanför Lomma, Skåne län, den 13 juni 2013

Diarienumr S-89/13

2014-10-13

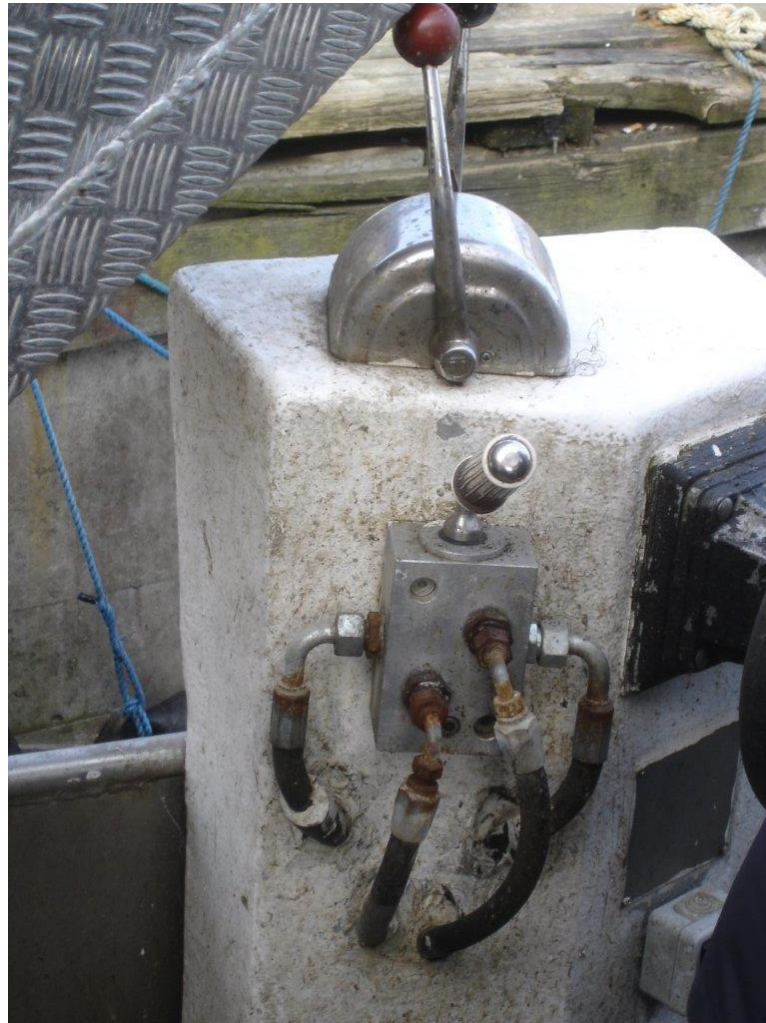
Figur 2: Manöverplats vid arbetsposition på däck. De övre spakarna reglerar framdrift, medan spaken mitt i bild reglerar garnvinschen. Till höger syns detalj av ratten.

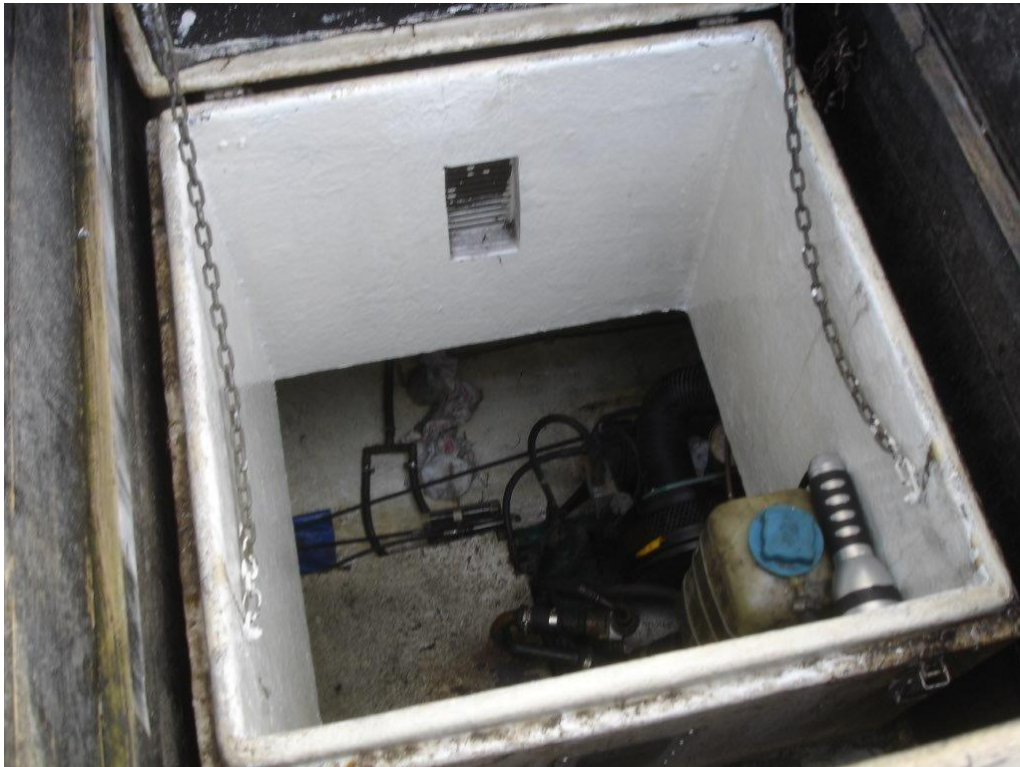
Figur 3: Maskinkappen.

Befälhavaren upptäckte att det brann genom att det kom rök från motorutrymmet under arbetsdäcket via maskinkappen. Då han lyfte på denna kunde han se lågor förut i motorutrymmet. Besiktning utförd efter händelsen visar att branden uppstått i utrymmet för om huvudmotorn, under arbetsdäcket och någon dryg meter för om maskinkappen, och att isoleringen till elledningar, som varit fästade vid hydraulledningarna, smält och därmed blottat elledningarna. Befälhavaren försökte släcka branden med hjälp av spolslangen, och branden självdog efter att rummet tillslutits och båten lämnats.
