**Statens haverikommission**  
Swedish Accident Investigation Board

## ***Rapport RL 2010:16***

**Tillbud mellan flygplanen SE-LTV och  
TF-FIZ på Stockholm/Arlanda flygplats,  
AB län, den 5 november 2009.**

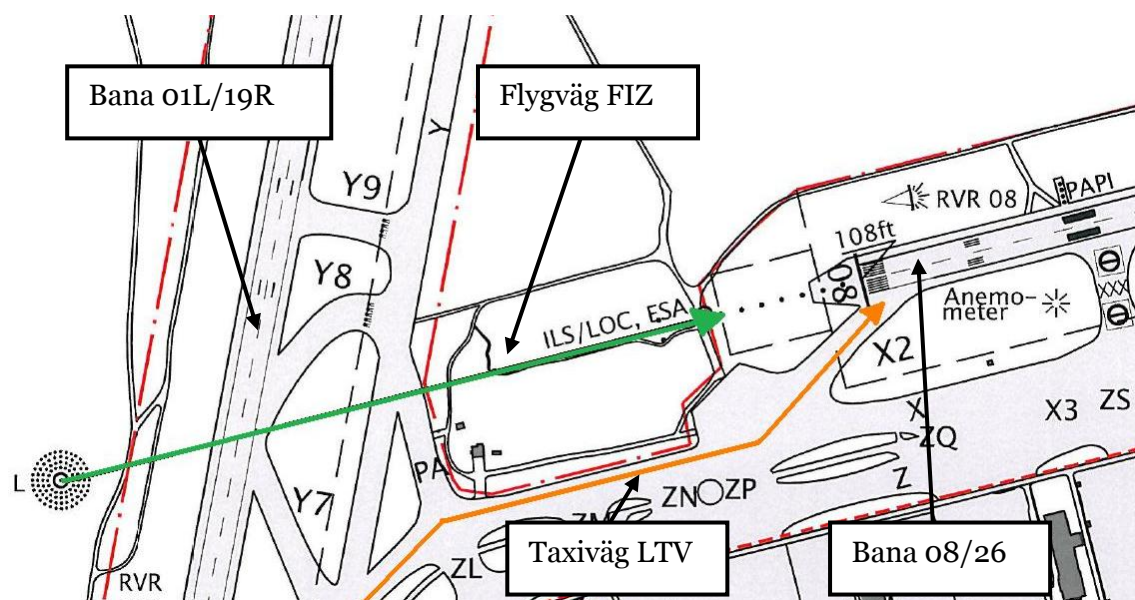
Fig.2. Avsnitt från flygplatskarta över Arlanda.

Samtidigt befann sig TF-FIZ, Boeing 757-200 från Icelandair, på inflygning till bana 08. Ett annat flygplan fick klart att starta från bana 08 och när det var i luften gav flygledaren FIZ klart att landa. Denna radiotrafik föregick på tornfrekvensen (TWR). Samtidigt som FIZ fick klart landa, såg flygledaren att LTV ställde upp på bana 08 utan att ha fått klarering för detta.

Flygledaren på TWR försökte omedelbart att kontakta LTV. Ingen radiokontakt kunde emellertid erhållas eftersom LTV kvarlåg på GND-frekvensen. Flygledaren gav då instruktioner till FIZ att avbryta inflygningen. Det isländska flygplanet drog på och inledde förfarandet för avbruten inflygning samt fick instruktioner att stiga till 4000 fot på kursen 360°. Förarna i LTV hade samtidigt blivit anmodade av flygledaren på GND att skifta till TWR-frekvensen.

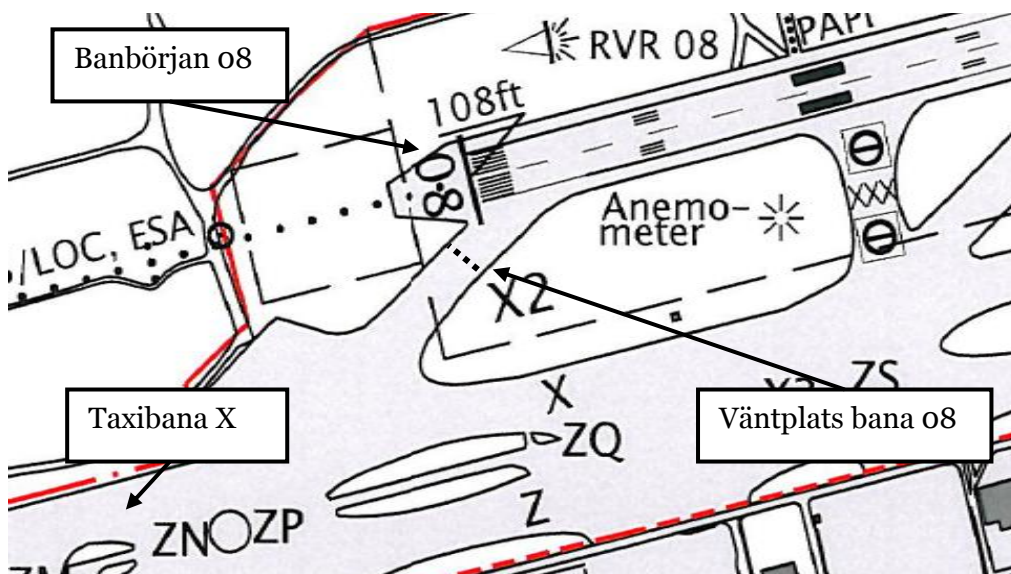
Fig.6. Banbörjan bana 08 från AIP.

Normal taxningsväg vid start bana 08 är via den yttre taxibanan, X. Flygplanet ställer därefter upp på banan via påfarten X2 som förbinder taxibanan med banbörjan 08. Vid den aktuella bankombinationen med såväl start som landning på bana 08, innebär det att flygplan som taxar mot start bana 08 har landande trafik till samma bana inflygande bakifrån.
