Statens haverikommission
Swedish Accident Investigation Board

Rapport RL 2011:02

**Olycka med helikopter SE-JME
i Flatruet Härjedalen, Z län,
den 28 oktober 2009**

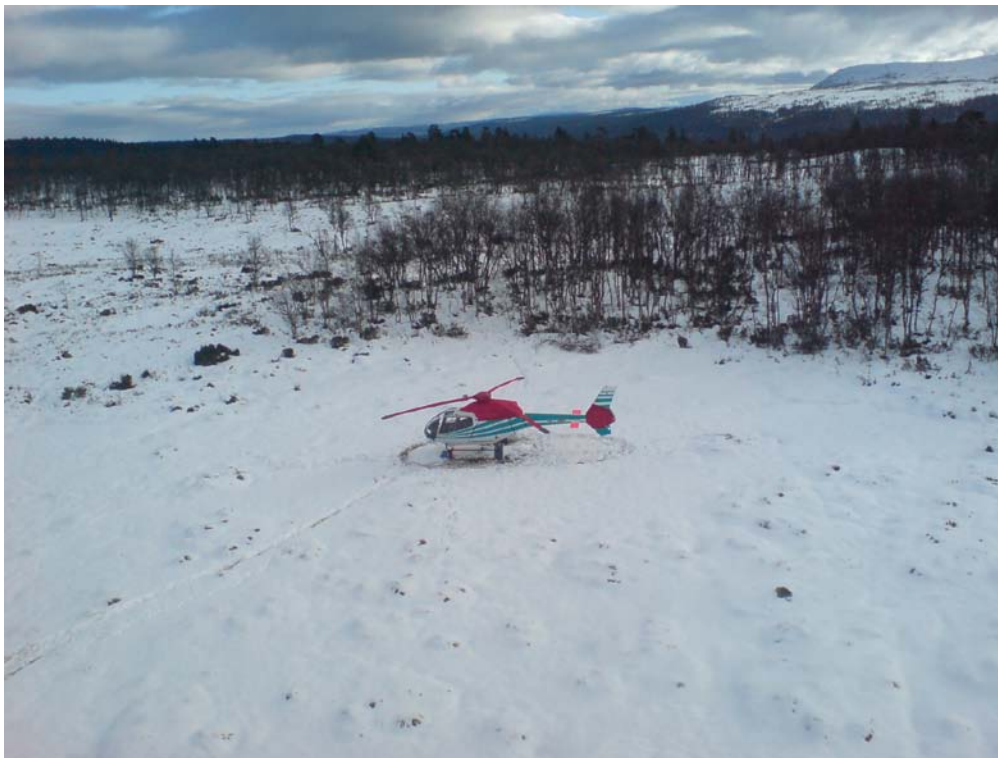
Efter landning inspekterades helikoptern och en större öppen spricka i huvudrotornavet och flera sprickor i bakkroppen samt på stjärtbommen upptäcktes. Olyckan inträffade under dagsljus Och helikoptern landade i position N 62°41' 60 E 012°41' 46; 801 m över havet.

Fig. 1 Landningsplatsen, helikopterns nos är riktad mot norr.

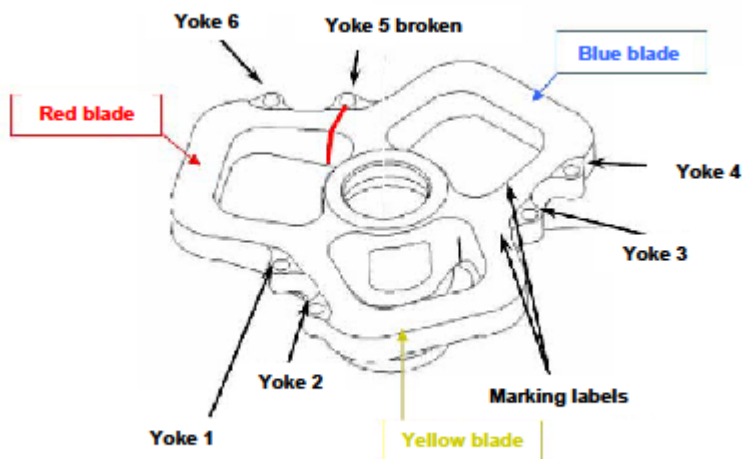
Fig. 5 Huvudrotornav med markerad spricka (broken) på öra (yoke).

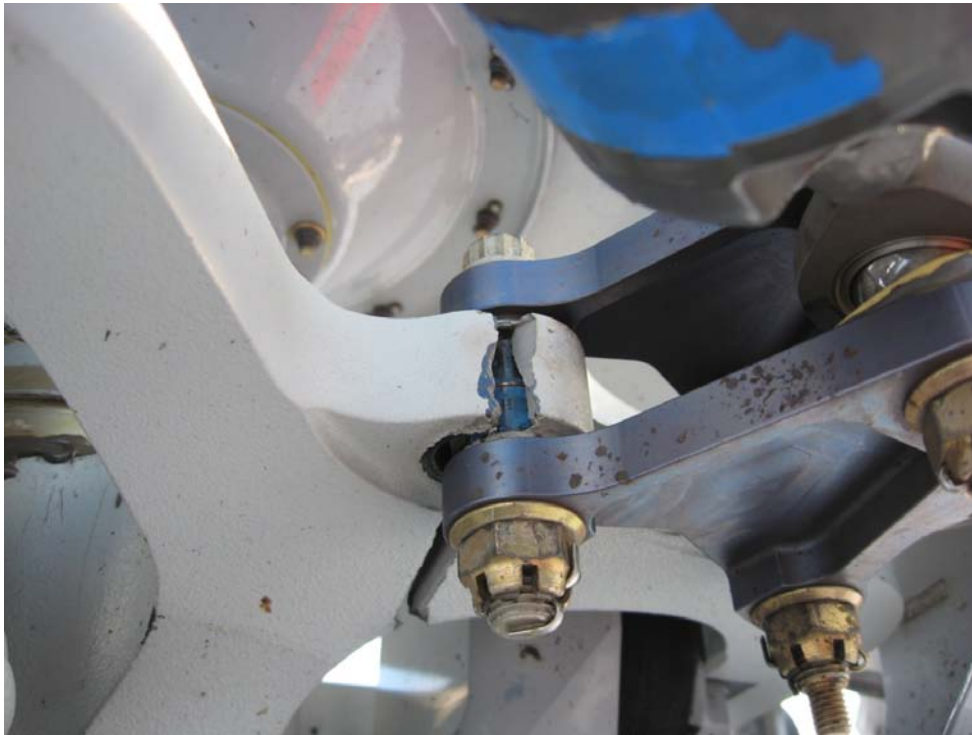
Efter olyckan upptäcktes sprickan i huvudrotornavet och den var väl synlig från undersidan, då betraktaren står på helikoptermedens fotsteg, se fig. 7.

Fig. 7 Huvudrotornav med synlig spricka.

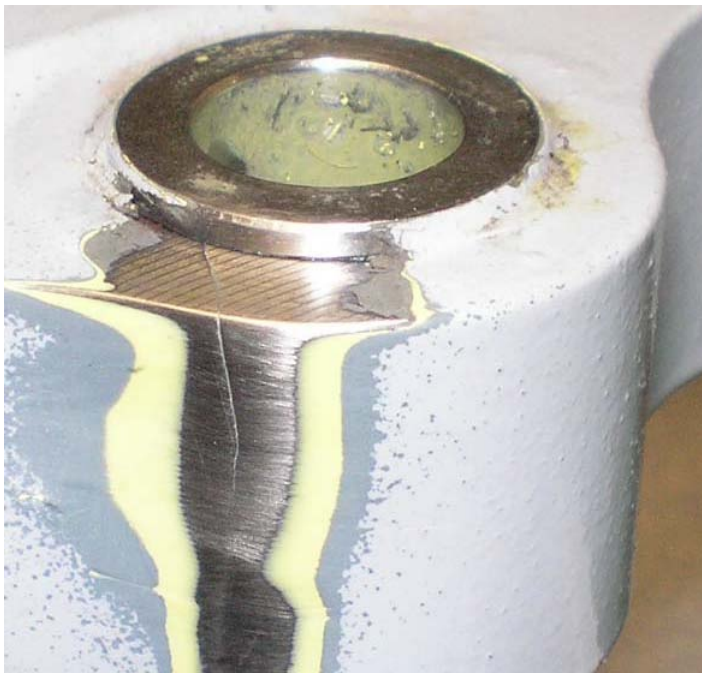
Enligt ECF har skador på FTI-bussningens "Blue coat" ytbeläggning inträffat vid minst två tidigare tillfällen på aktuell helikoptermodell. Båda fallen gäller en helikopterindivid och sprickinitieringen har med all sannolikhet skett på marken i samband med parkering. Huvudrotorbladen har varit lästa med bladlös, dock har höga vindstyrkor, kombinerat med byig vind förekommit vid markuppehållet. Ytbeläggningen av "Blue coat" har i båda fallen genombrutits och kontakt mellan stålet i FTI-bussning och rotornavet har inträffat. Tiden mellan sprickinitiering och visuell upptäckt var relativt kort. Sprickorna var

lokaliserade till samma område i huvudrotornavet, dock mot utsidan av örat på navet och de var därigenom förhållandevis lätta att detektera, se fig. 10.

Fig. 10 Öra på skadat huvudrotornav med frilagd spricka individ S/N 1070.

Av de två kända fall som ECF beskriver har sprickinitieringen skett på motsvarande sätt från huvudrotornavets ovansida, men sprickan har propagerat mot navets utsida och med betydligt högre hastighet.
