## **SJÖSÄKERHETSUTREDNING**

**Gemensam säkerhetsutredning av kollisionen mellan det**

***GOLDEN TRADER***

**MARINE SAFETY INVESTIGATION REPORT NO. 18/2012**

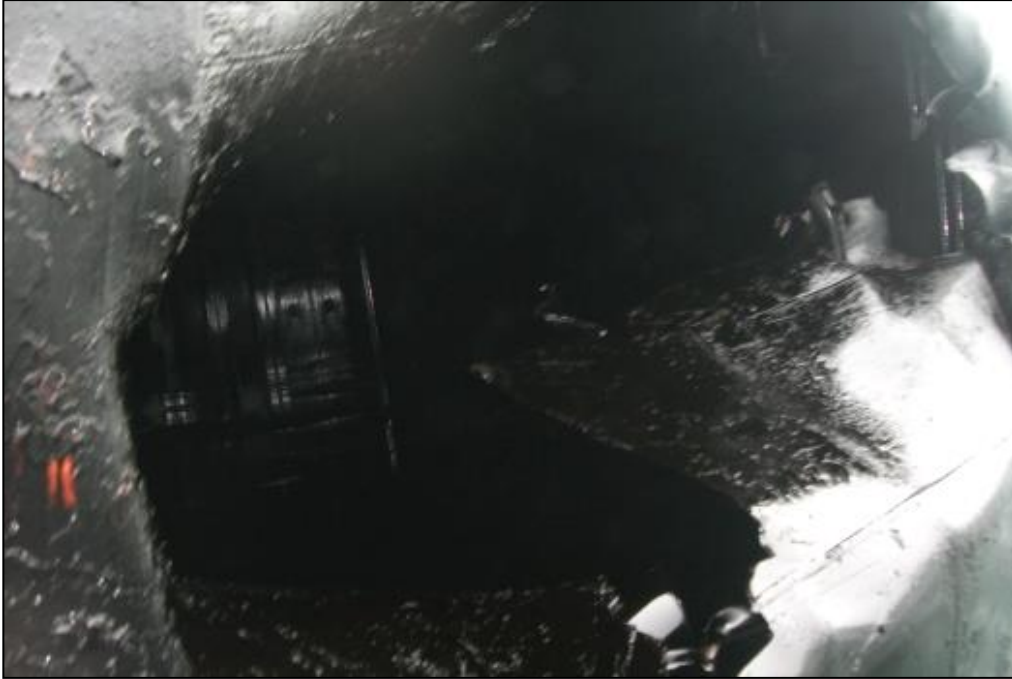
Bild 2: Hål i skrovet omfattande bunkeroljetank nr.1 på styrbord sida.

Kollisionen inträffade kl. 14.37 den 10 september 2011. När *Vidars* stäv kraschade in i sidan av *Golden Traders* skrov gjorde det ett ungefär 3 m<sup>2</sup> stort hål i bunkeroljetanken på styrbord sida. Sett till storleken på hålet borde den största delen av bunkeroljan ovanför hålets nedre kant ha spillts ut i havet på väldigt kort tid, troligtvis inom en minut. Detta spill var sannolikt 400 ton eller mer och orsakade ett tjockt, koncentrerat oljebälte<sup>18</sup>.

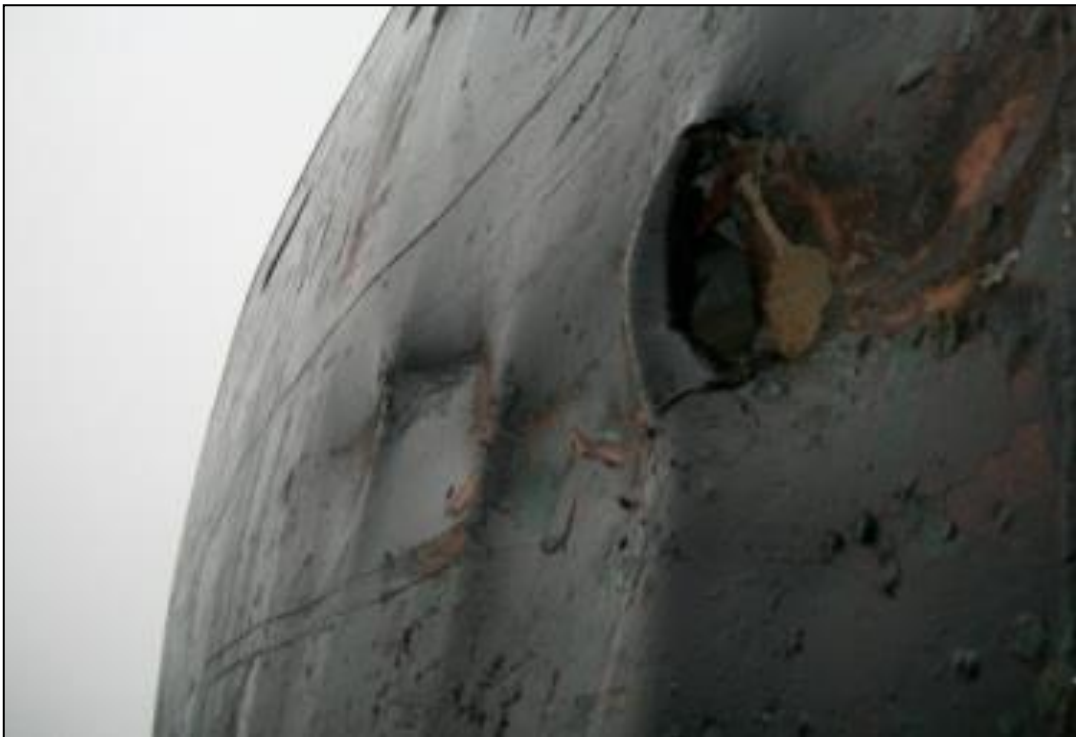
Bild 3: Hål i skrovet ovanför fartygets vattenlinje.

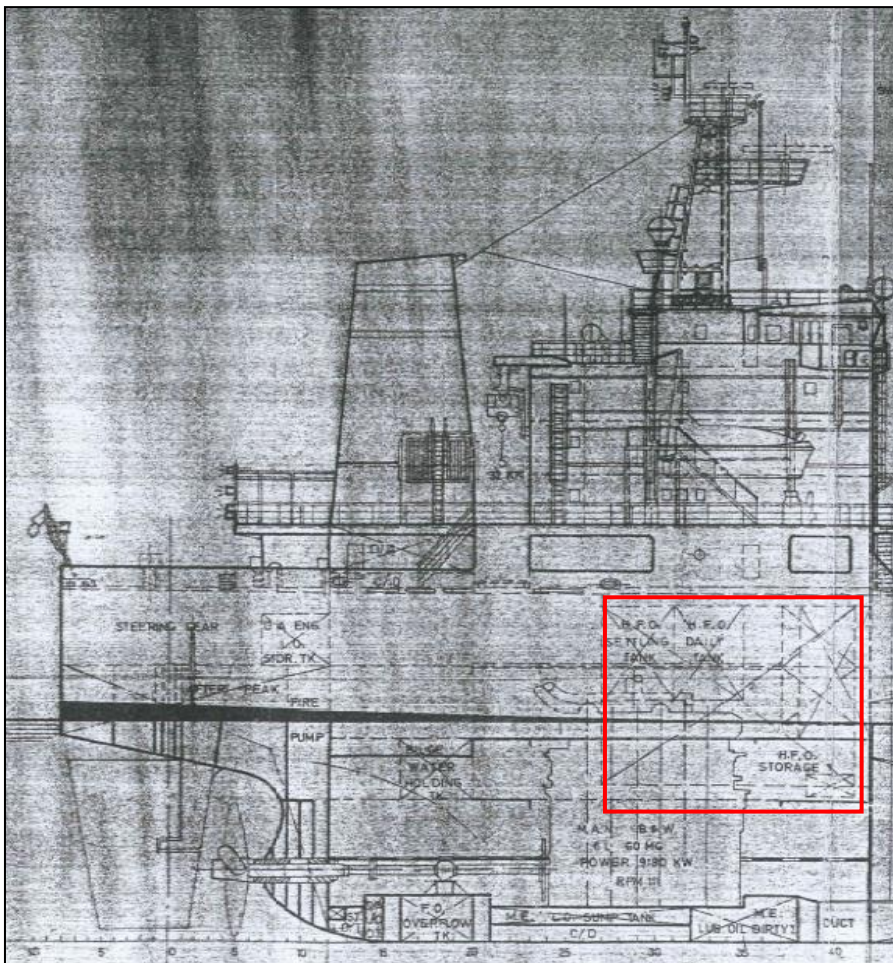
Bild 5: Placering av bunkeroljetank nummer 1 på styrbord sida i förhållande till maskinrummet.

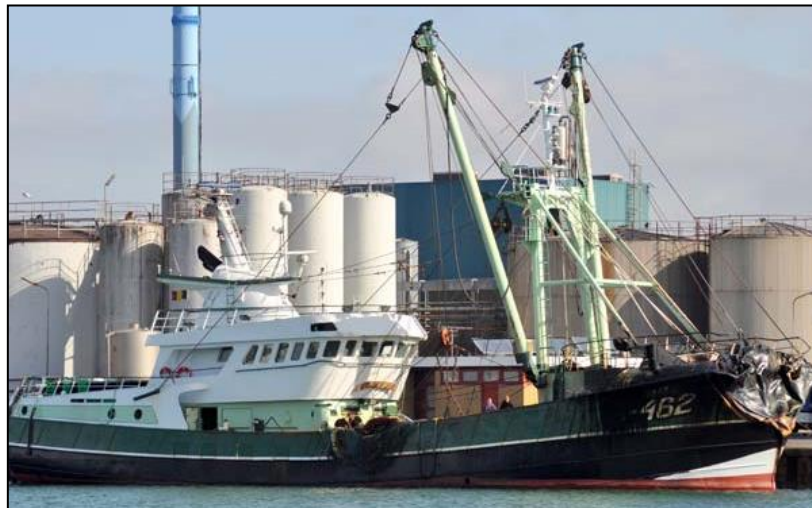
Foton som skickades till MSIU visar att även fiskefartyget fått betydande skador på stäven och fördäck. Dessa var översköljda med bunkerolja så långt som 6-8 meter akter om stäven. Skadorna på *Vidar* bekräftar att kollisionsvinkeln var ungefär 030° (skadan var på bogen och mot babord). Besättningen ombord på *Vidar* hade rapporterat att fartyget översköljts med bunkerolja (bild 6 till 8).

Bild 6: *Vidar* förtöjd långsides med bogen täckt av bunkerolja som läckt från *Golden Traders* bunkeroljetank.

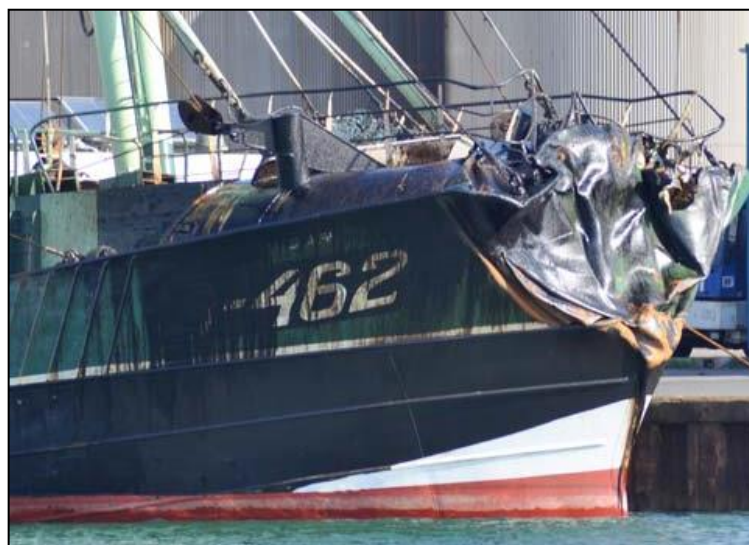
Bild 7: Skador på *Vidars* stäv sett från styrbord sida.

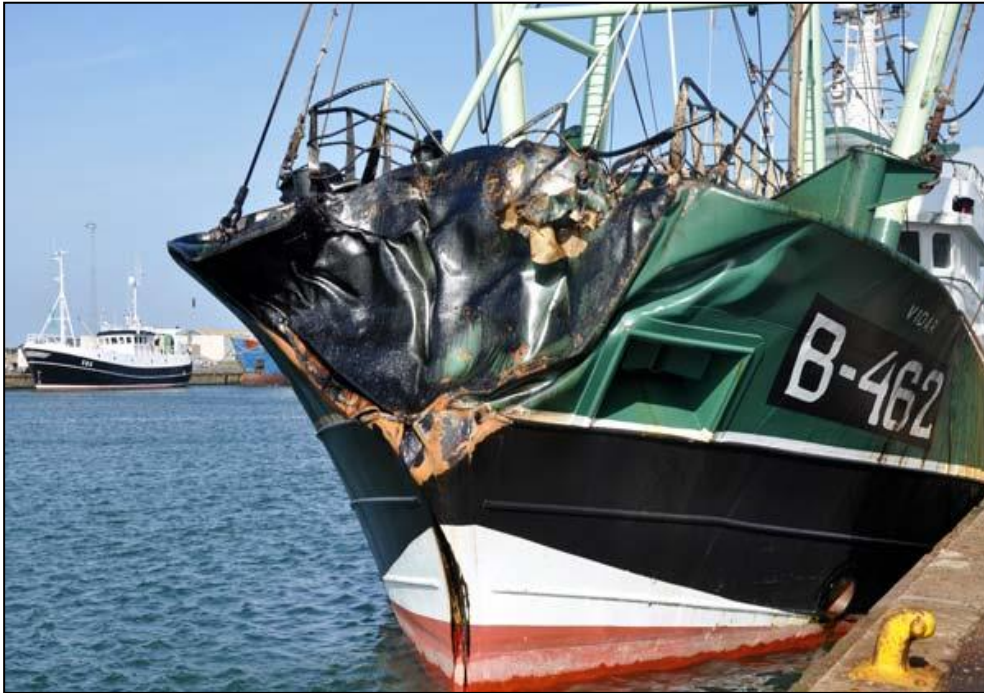
Bild 8: Skador på *Vidars* stäv sett från babord sida

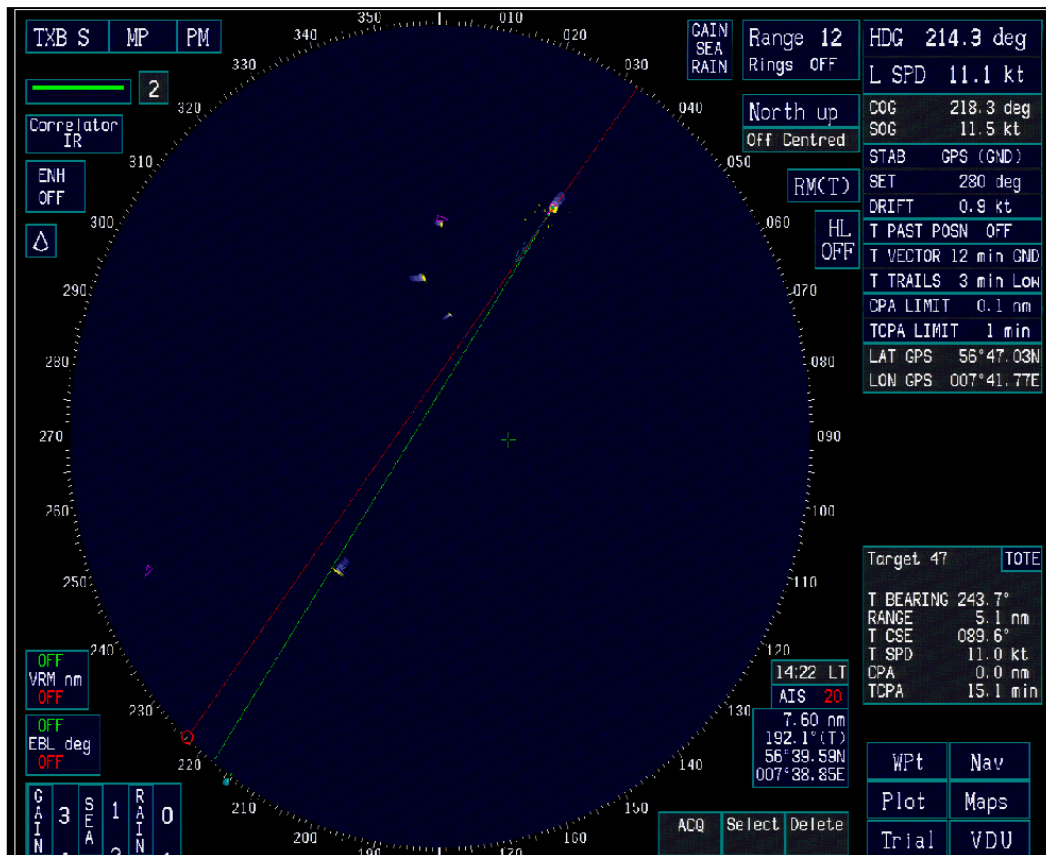
Bild 18: Mål nr. 47 (*Vidar*) som fångats vid 7,7 distansminuters avstånd och med CPA noll vid 5,1 distansminuter

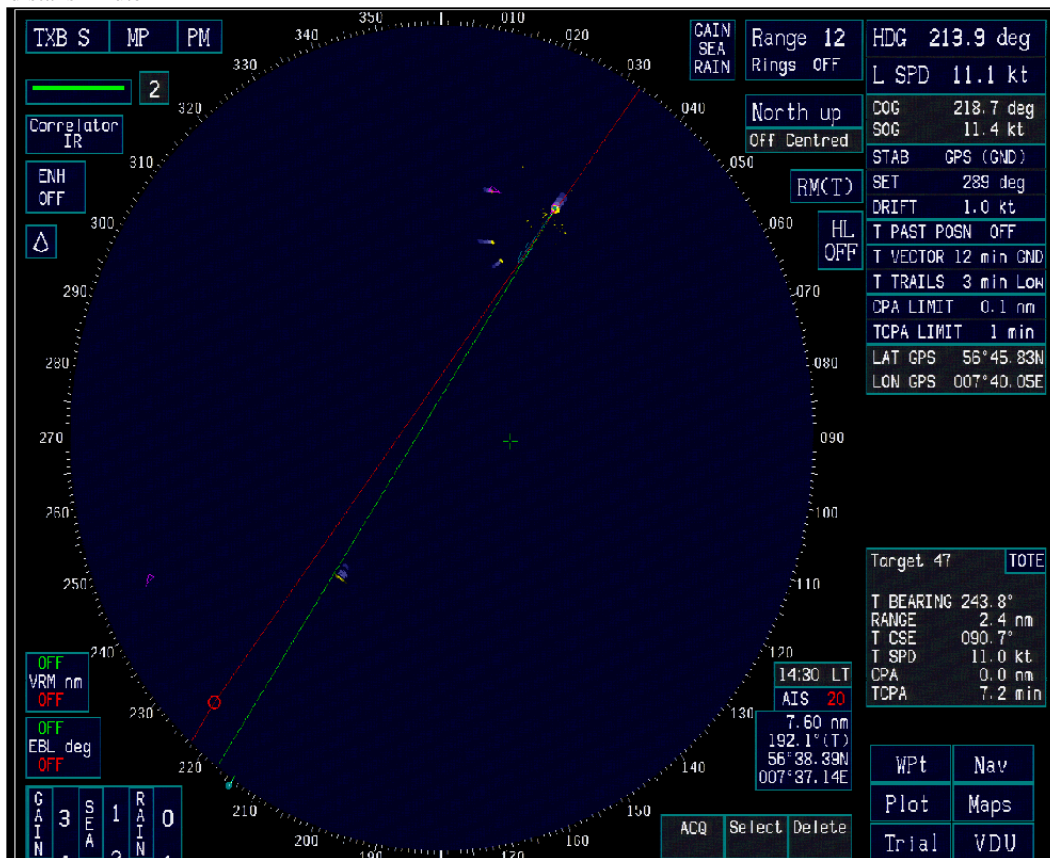
Bild 19: Mål nr. 47 på 2,4 distansminuters avstånd och CPA som fortfarande ligger på noll

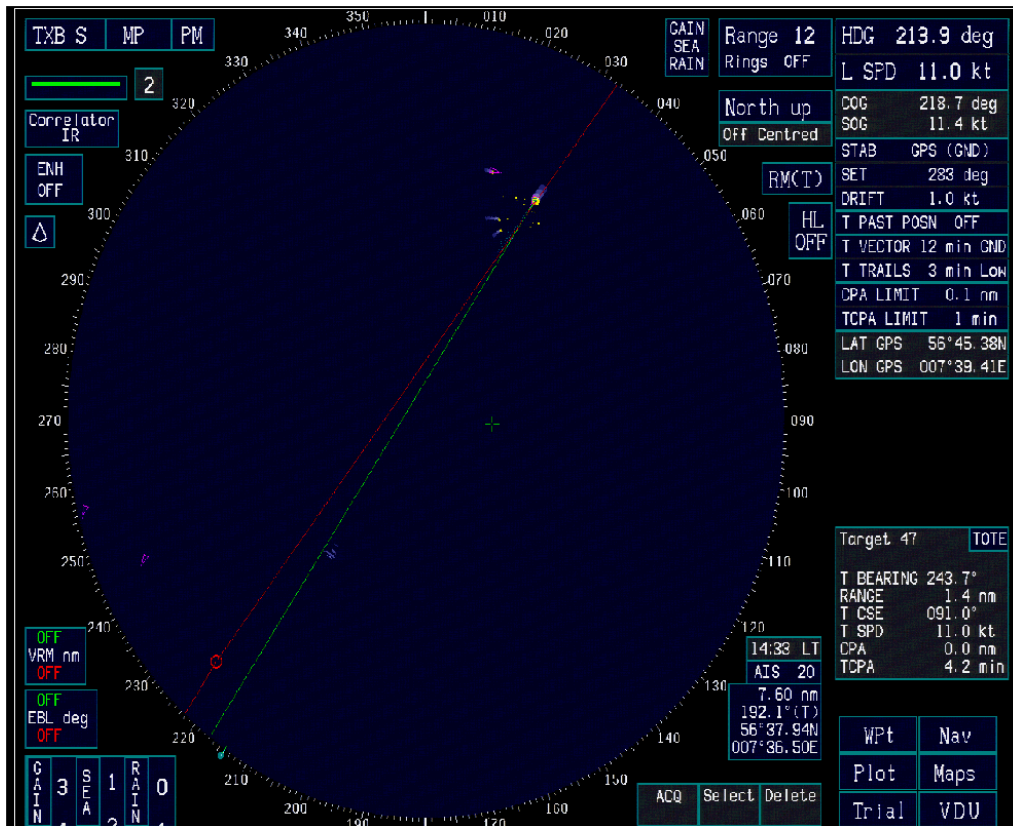
Bild 20: Mål nr. 47 på 1,4 distansminuters avstånd och CPA som fortfarande ligger vid noll (radaravståndet är 12 distansminuter)

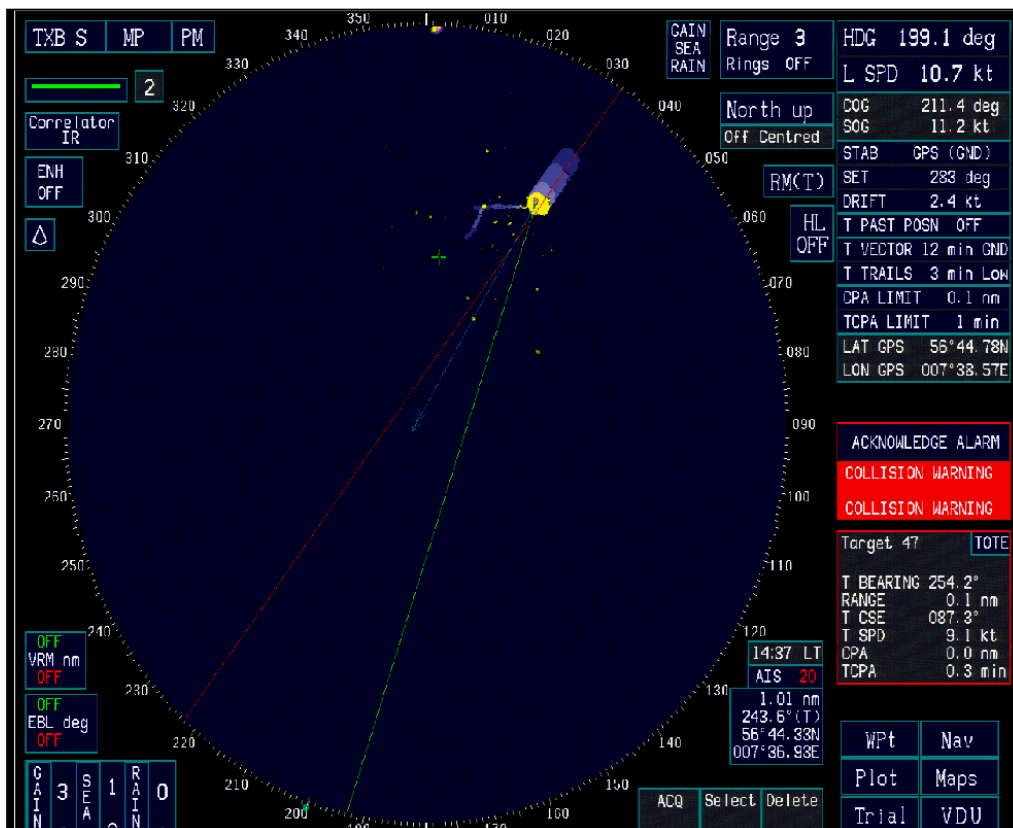
Bild 21: Mål nr. 47 på 0,1 distansminuters avstånd med CPA noll och ARPA:n som visar kollisionsvarning. Avståndet har nu minskat till 3 distansminuter.

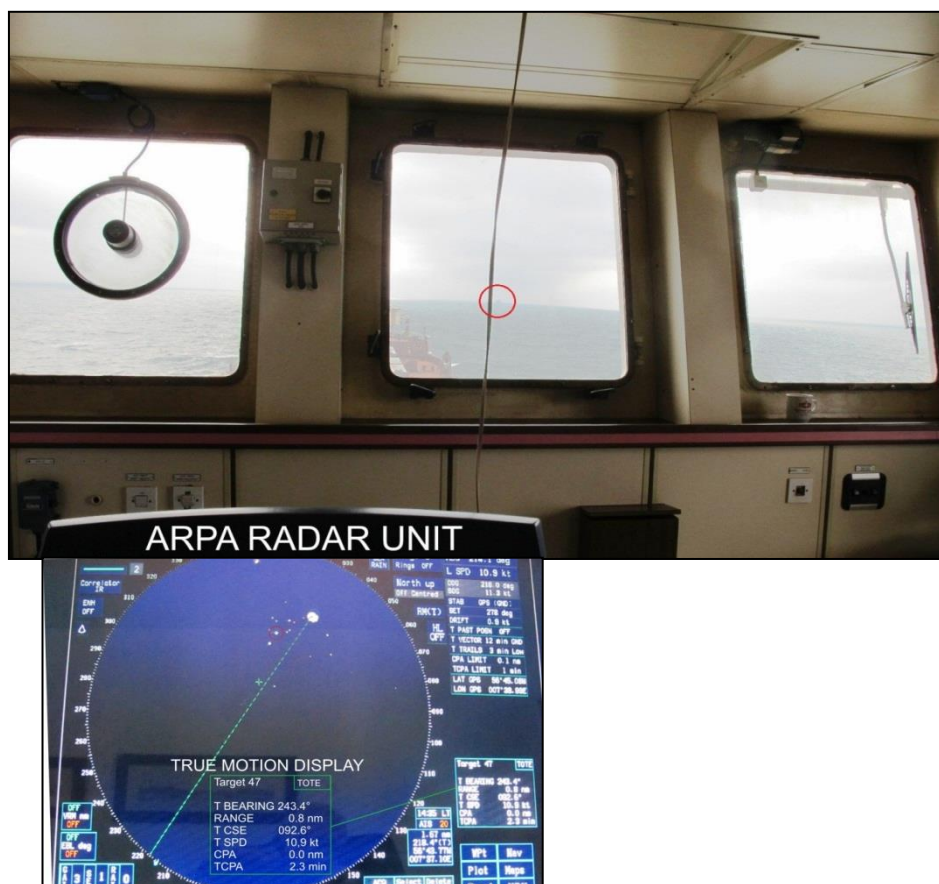
Med True Motion indikerar både spår och vektorer målets sanna rörelse, när det som i själva verket behövs för att undvika kollision är målets relativa kurs i förhållande till det egna fartygets. Detta är anledningen till att radarvisning med relativ förflyttning är bäst när det gäller att undvika kollisioner.

Bild 22: Inställning med True Motion

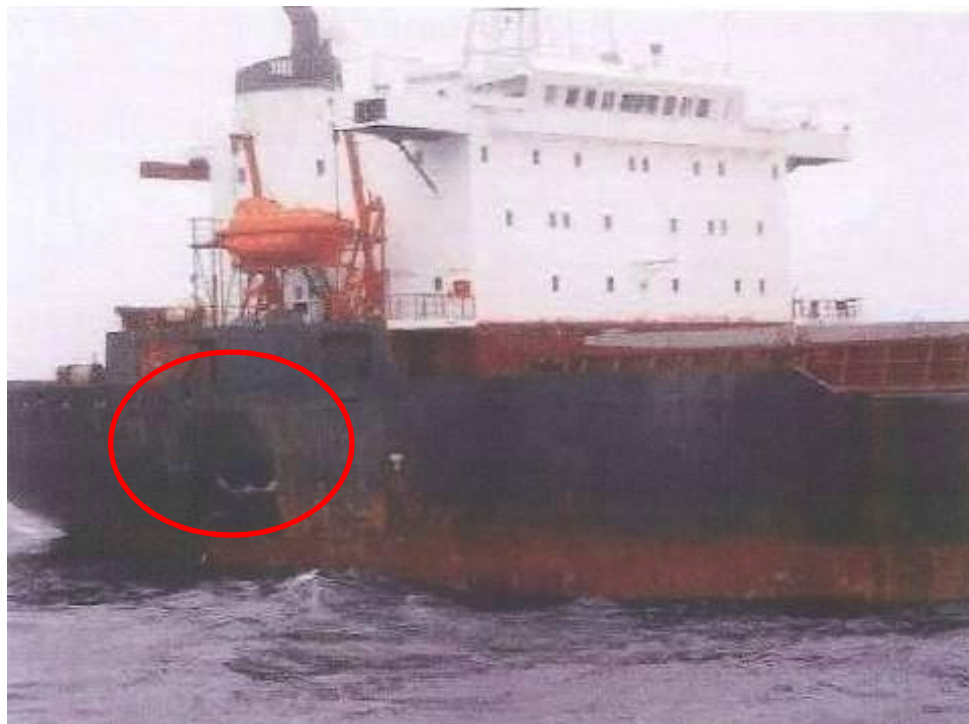
Figur 3 Golden Trader med hål på styrbords sida, hålet markerat med röd cirkel (Foto: SOK)

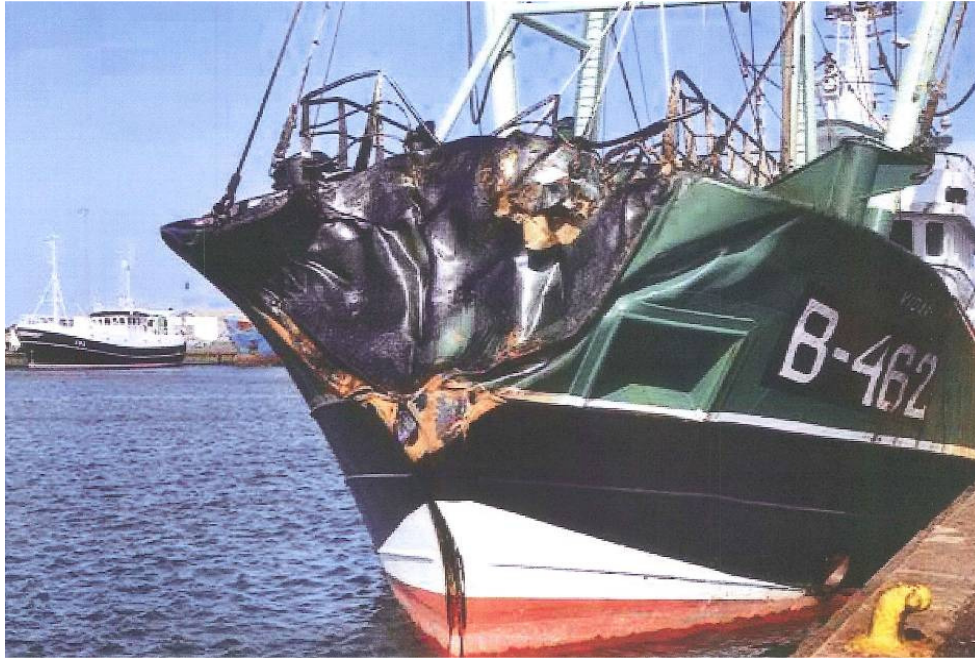
Figur 4 Fiskefartyget Vidar med intryckt för efter kollisionen (Foto: SOK)
