Slutrapport RS 2014:08

M/T EK-RIVER, grundstötning till följd av dragning vid Brofjordens inlopp. Allvarlig sjöolycka den 25 november 2011.

Diariernr S-172/11

2014-11-05

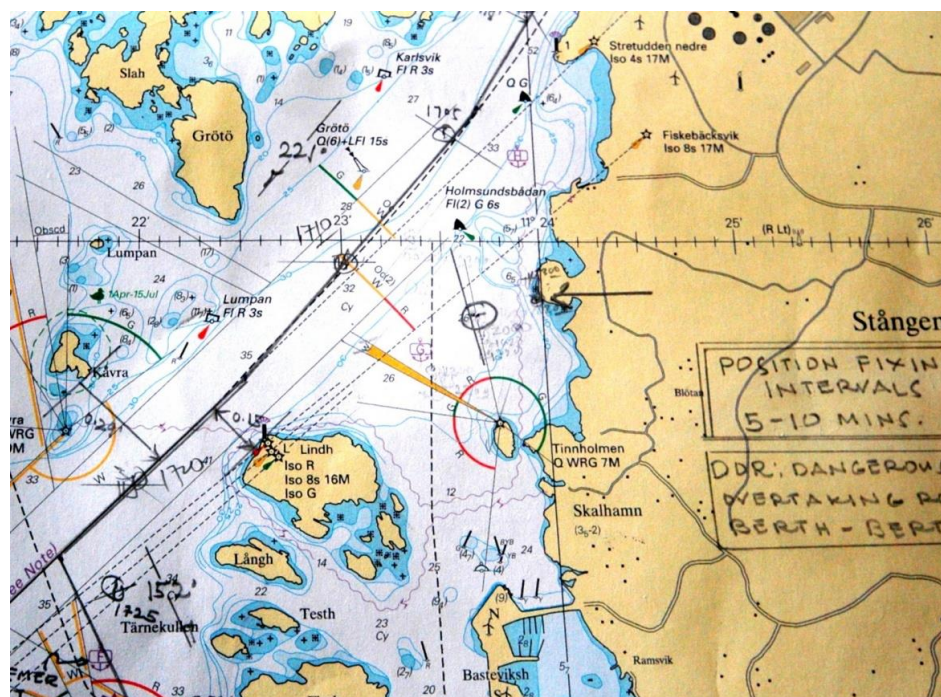
Figur 2. EK-RIVER ankrade på ankarplats G, nordost om ön Lindholmen. Grundstötningen skedde på udden vid pilens spets. Kartdata © Sjöfartsverket nr. 10-01518.

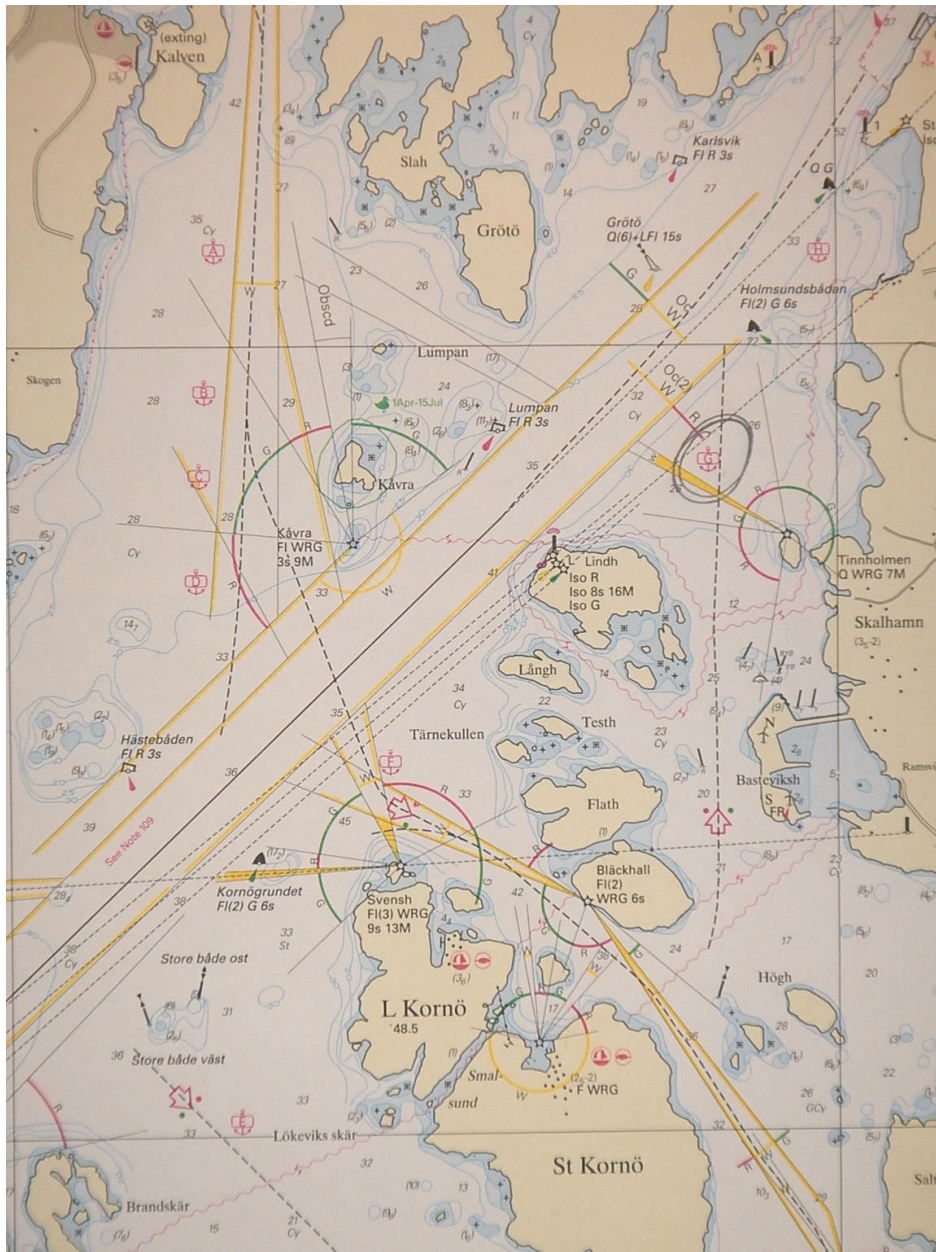
Vid tillfället för EK-RIVER:s ankring var två av de i kortet markerade ankarplatserna upptagna, nämligen B och C, båda norr om farleden (se figur 4).

Figur 4. Översikt över de i kortet utmärkta ankarplatserna i anslutning till lotsleden. Ön Bonden ligger flera distansminuter söderut utanför bild. Kartdata © Sjöfartsverket nr. 10-01518.

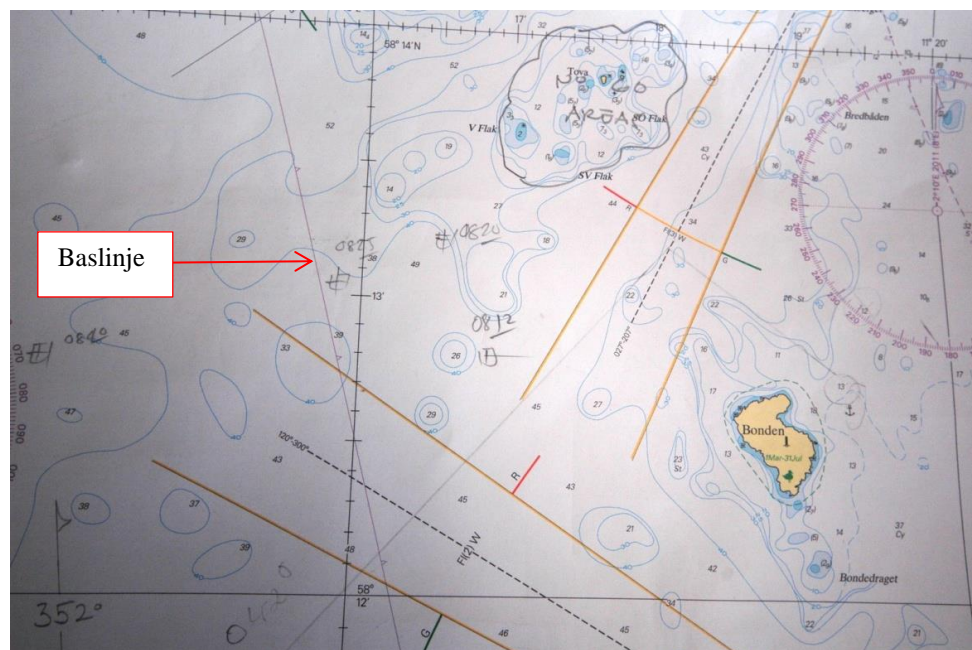
På sjökortet är ett par grundområden utmärkta, bl.a. en 8-metersgryнна ca 0,35 M NO om ön.

Figur 5. På Bondens nordöstra sida avsåg befälhavaren först att ankra. I närheten finns ett par grundare områden. Den violetta linjen som i bildens vänstra halva sträcker sig i nord-sydlig riktning är baslinjen (röd pil), som utgör den generella gränsen för lotsplikt. Kartdata © Sjöfartsverket nr. 10-01518.
