## *Slutrapport RL 2014:15A* *Reviderad*

Allvarligt tillbud vid Härkeberga den 12 oktober 2013 med flygplanet SE-FIO av typen SAAB MFI 15 och en flygskärm av typen Ozone Mojo.

Diariernr L-145/13

2014-10-24

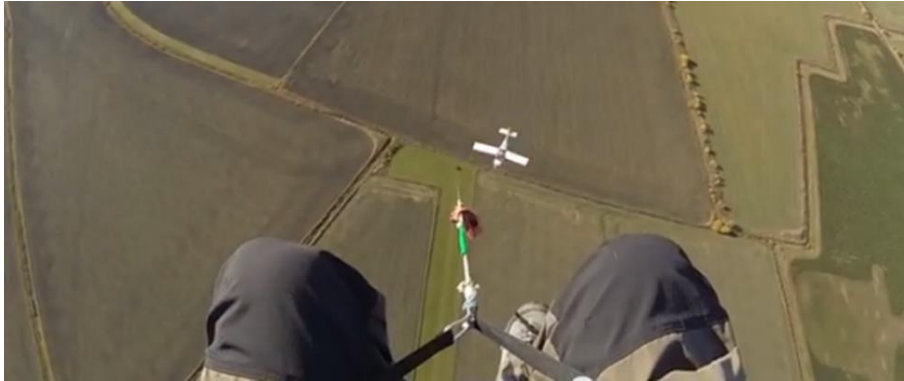
Figur 2. Händelsen från skärmflygarens vy. Foto privat.

På 350 meters höjd, vilket motsvarar drygt 1 100 fot, och som var nära den tilltänkta höjden för losskoppling av linan, såg föraren av skärmen ett flygplan komma rakt emot honom på något lägre höjd. Flygplanet passerade några sekunder senare under skärmflygaren utan att kollidera. Föraren har uppgivit att det vertikala avståndet mellan honom och flygplanet var cirka 50 meter samt att det laterala avståndet till linan var mellan 1 och 3 meter.

Det var en molnfri dag med god sikt och svaga vindar. Föraren av flygplanet har uppgivit att han varken såg skärmen eller linan. Han fortsatte flygningen till sin destination ovetande om händelsen. Senare samma dag återvände föraren till Johannisberg och passerade då återigen Härkeberga under returflygningen. Först dagen efter blev föraren informerad om det inträffade.

Figur 2 visar en ögonblicksbild av händelsen tagen från den kamera som skärmflygaren hade monterad på sin hjälm.

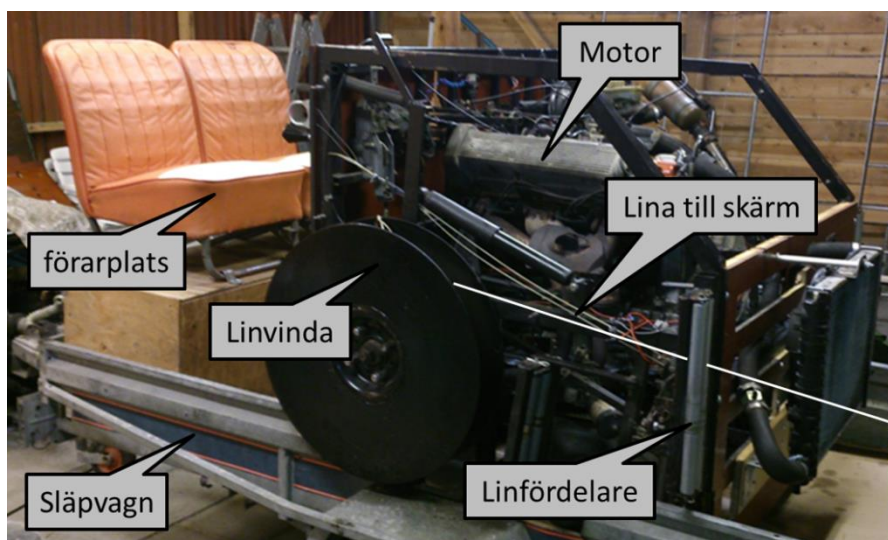
Figur 3. Portabel vinschanordning.

Vinschanordningen var flyttbar men används stationärt vid Härkeberga. Ett vinschteam består av två personer, en vinschförare och en person som hjälper skärmflygaren under start. De två står i radiokontakt med varandra. En vinschlina är normalt 400 meter lång. I extremfall kan längden uppgå till 600 meter. Linan är tillverkad av nylon.

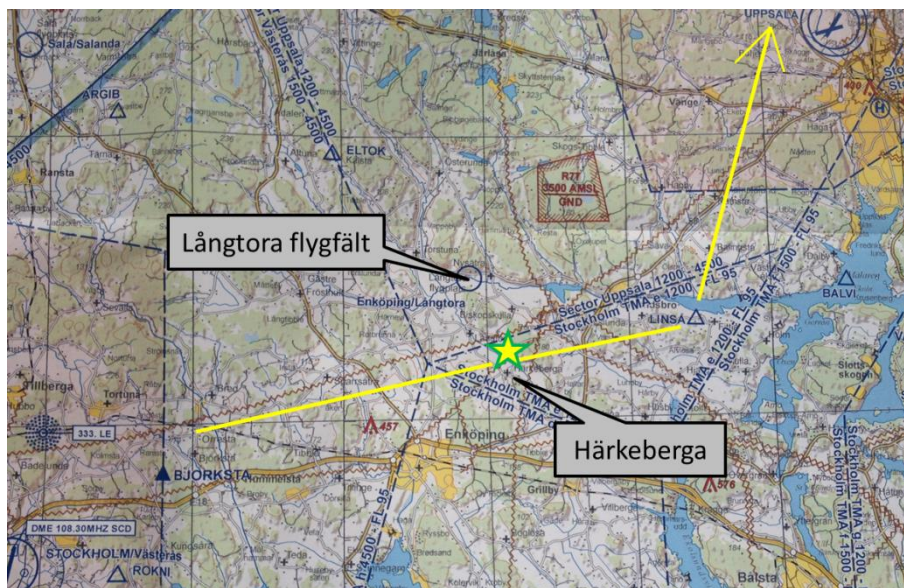
Figur 4. Flygkarta (VFR Sthlm TMA) över Härkeberga med omnejd. Karta: KSAB.

Figur 4 visar en karta för låghöjdsnavigering på vilken bl.a. Härkeberga och platsen för det inträffade finns utmarkerade. Den gula linjen visar flygplanetns ungefärliga färdväg från Johannisberg i sydväst, via LINSÅ, till Sundbro i nordost. Strax ovanför tillbudsplatsen finns Långtora flygfält markerat med en ring. Utmärkning av Härkeberga saknas på kartan.

Kartan, som är en VFR-karta utgiven av KSAB<sup>7</sup>, visar även luftrumets indelning samt dess avgränsningar lateralt och vertikalt. Vid platsen för händelsen, markerat med stjärna, kan noteras att det kontrollerade luftrumets undersida var 1 200 fot MSL, dvs. något högre än de höjder flygplanet och flygskärmen befann sig på. Luftrummet under 1 200 fot är ”fritt”, dvs. inga krav på klarering eller radiokommunikation finns.

På den karta som normalt används för VFR-flygning finns inte Härkeberga utmärkt som plats där vinschverksamhet förekommer. Med hänsyn till att skärmflygning är en verksamhet som ökar i omfattning måste detta betecknas som en flygsäkerhetsbrist.

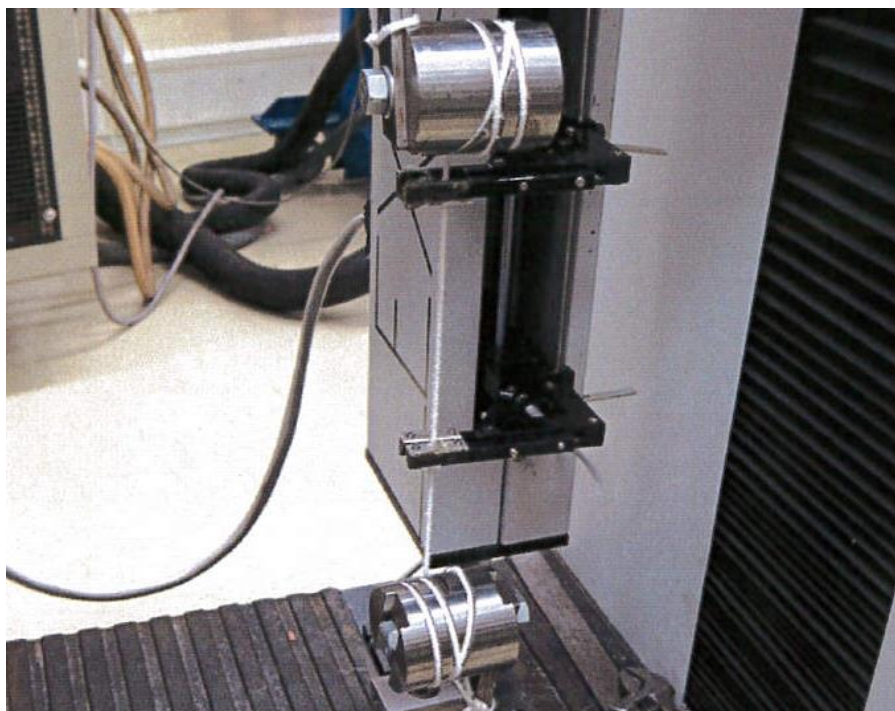
Figur 5. Provnig av nylonlinan. Foto: Exova AB.

Vid provtillfället användes dragprovmaskin med extensometer, se figur 5, där brottlast och töjning registrerades vid 8 prov. Samtliga brott inträffade vid infästningen till rullarna. De värden som genomsnittligt erhöles avseende linans egenskaper har använts i simuleringsprogrammet.

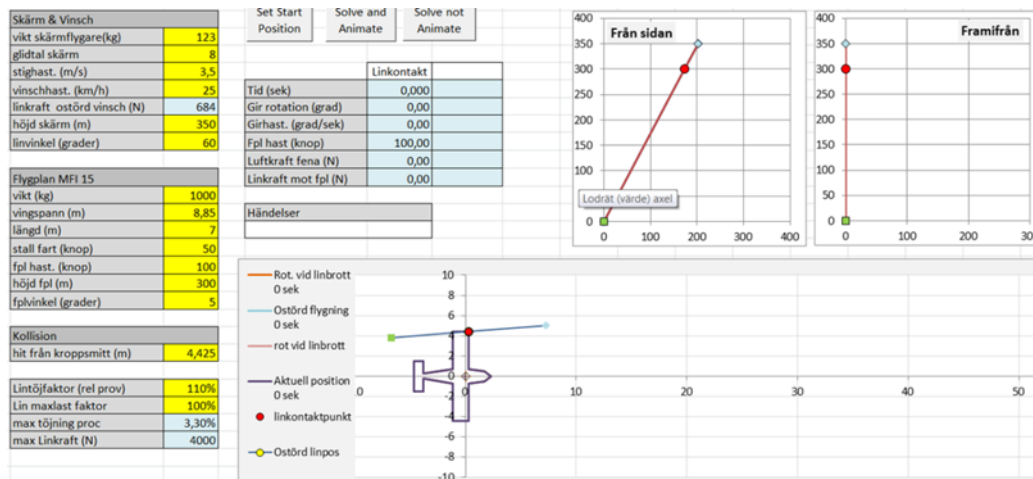
Figur 6. Simulering med bild då vingen träffar linan.

Figur 6 är en stillbild från det rörliga simuleringsprogrammet i vilken beräknade värden påvisar följderna. Bilden är från det ögonblick då flygplanets ving träffar linan. Den röda punkten visar den antagna höjden på 300 meter för kollision med linan samt vid en linvinkel av 60 grader, sett från marken. I figurens vänstra spalt framgår de övriga värden som använts vid beräkningarna.

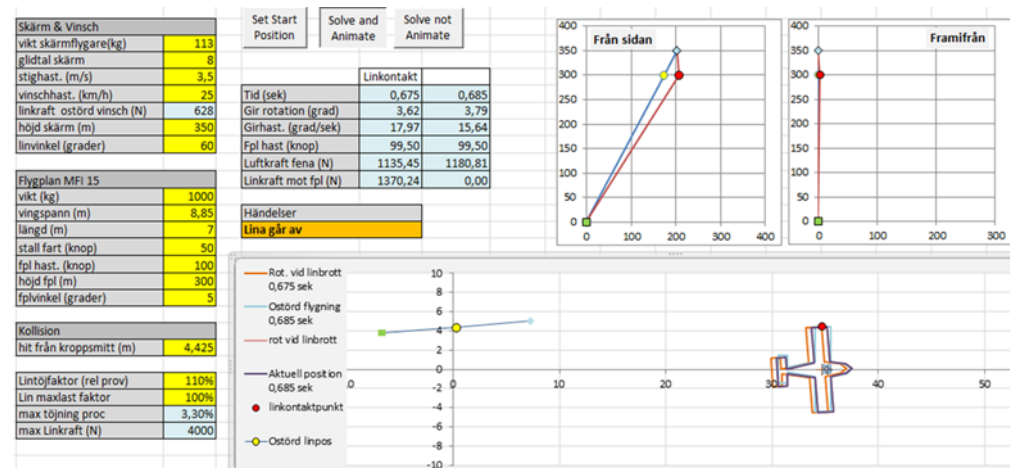
Figur 7. Simulering med bild ca 0,7 sekunder efter kollisionen med linan.

I figur 7 har flygplanet, efter kollision med linan, färdats ytterligare ett stycke. Som framgår av grafiken har flygplanet börjat gira, farten har reducerats marginellt, luftkrafter mot fenan har tilltagit, samt linkraft mot flygplanet har tillkommit med 1 370 Newton – motsvarande en kraft av cirka 140 kg.

Samtliga dessa faktorer verkar i teorin för ett mer ogynnsamt läge för flygplanet. Efter ca 0,7 sekunder har kursen ändrats med knappt fyra grader, farten har reducerats försumbart och linan brister med följden att flygplanet girar tillbaka.

Figuren kan jämföras med flygplanets position och värden från figur 6. I modellen övergår flygplanet från att ha varit blått till orange i samma ögonblick som linan går av.
