Slutrapport RL 2014:13

Allvarligt tillbud vid Tving, Ronneby kontrollzon den 28 april 2011 mellan ett luffartyg av typen PA-28 och två stridsflygplan av typen JAS 39 Gripen.

Diariernr L-32/11

2014-09-08

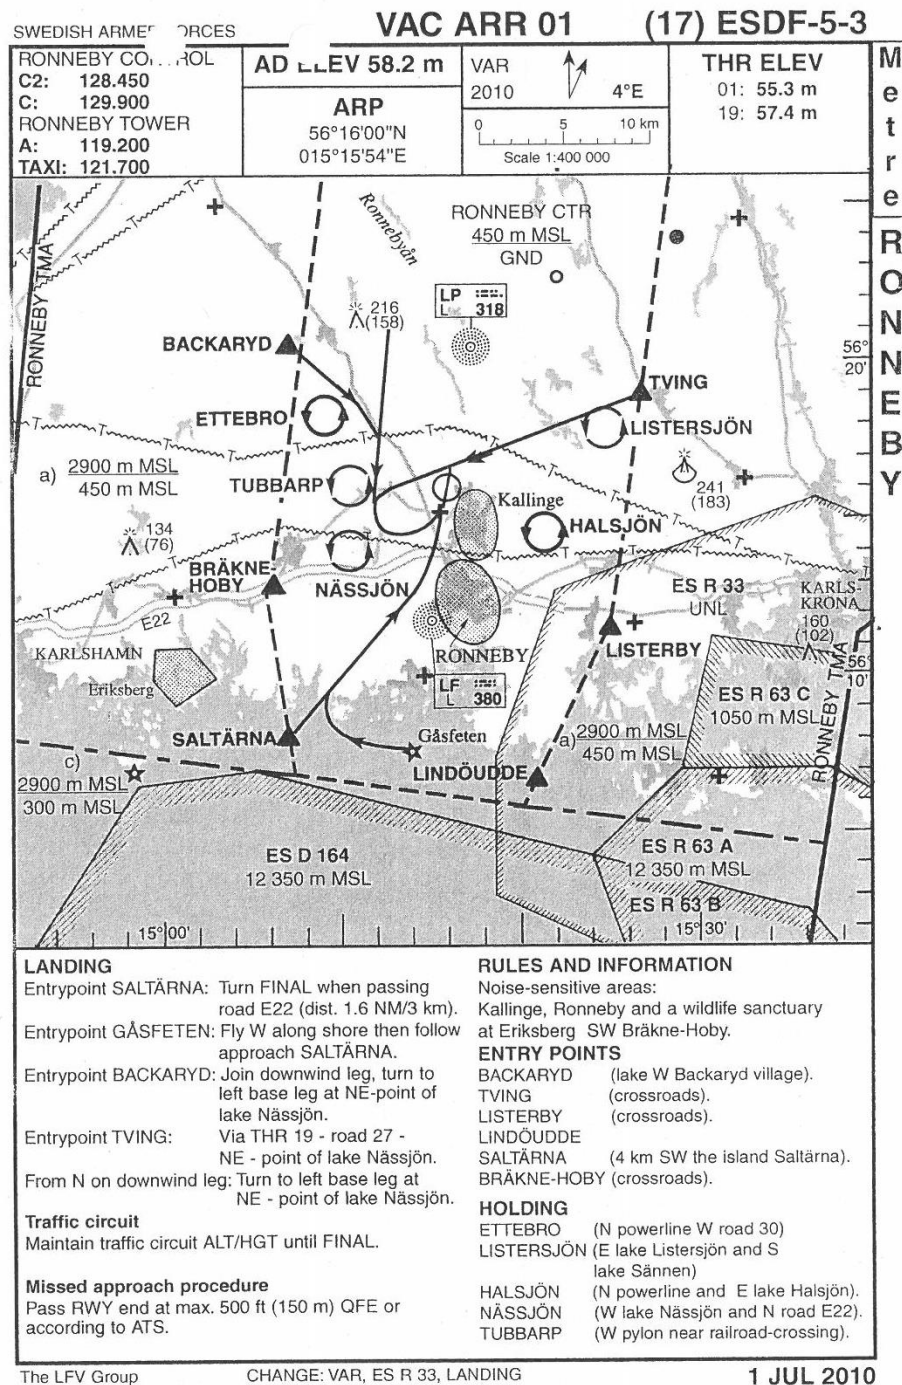
Figur 1. VAC kort för ankommande till bana 01.

För militär VFR-flygning vid en militär flygplats finns MIL AIP där VAC-kort återger militära in- och utflygningsruttor till banorna. Inflygningsvägarna beskrivs detaljerat geografiskt men beträffande höjd anges endast att trafikvarvshöjd ska bibehållas till insväng final. Civil luftfart är inte inkluderad i de angivna inflygningsvägarna. Se figur 1.

Användandet av samma in- och utpasseringspunkt för civil VFR trafik som inpasseringspunkt för militär jettrafik kan innebära en potentiell risk för en konflikt mellan dessa och kan därmed skapa en situation som måste bevakas av flygledarna.

Tving är en fastställd in- och utpasseringspunkt för civil VFR-trafik men även inpasseringspunkt för militär jet-trafik. SE-ILE flög enligt VFR och JAS-roten flög enligt IFR vilket då medförde att separationskrav mellan dessa förelåg för ATS Ronneby. Valet att låta SE-ILE utpassera via TVING och sedan acceptera visuellinflygning med JAS-roten via samma punkt innebar att endast höjdseparation var tillämpbar. SE-ILE klarerades att utpassera 1 500 fot QNH eller lägre, vilket motsvarar 1 309 fot QFE. Senare accepterade AD1 att JAS-roten gjorde visuellinflygning via TVING till bana 01. Eftersom någon höjdstriktion inte gavs i samband med klareringen för visuell inflygning var den enda höjdbegränsade faktorn för JAS-roten trafikvarvshöjden på 400 m QFE, vilket motsvarar ca 1 300 fot QFE, dvs. på näst intill samma högsta höjd som SE-ILE klarerats till. Detta innebar en klar konfliktsituation som inte uppmärksammades.
