Slutrapport RL 2012:20

**Allvarligt tillbud med luftfartyget EI-DAD
på Skavsta flygplats, Södermanlands län,
den 25 april 2011**

Dnr L-30/11

2012-11-14

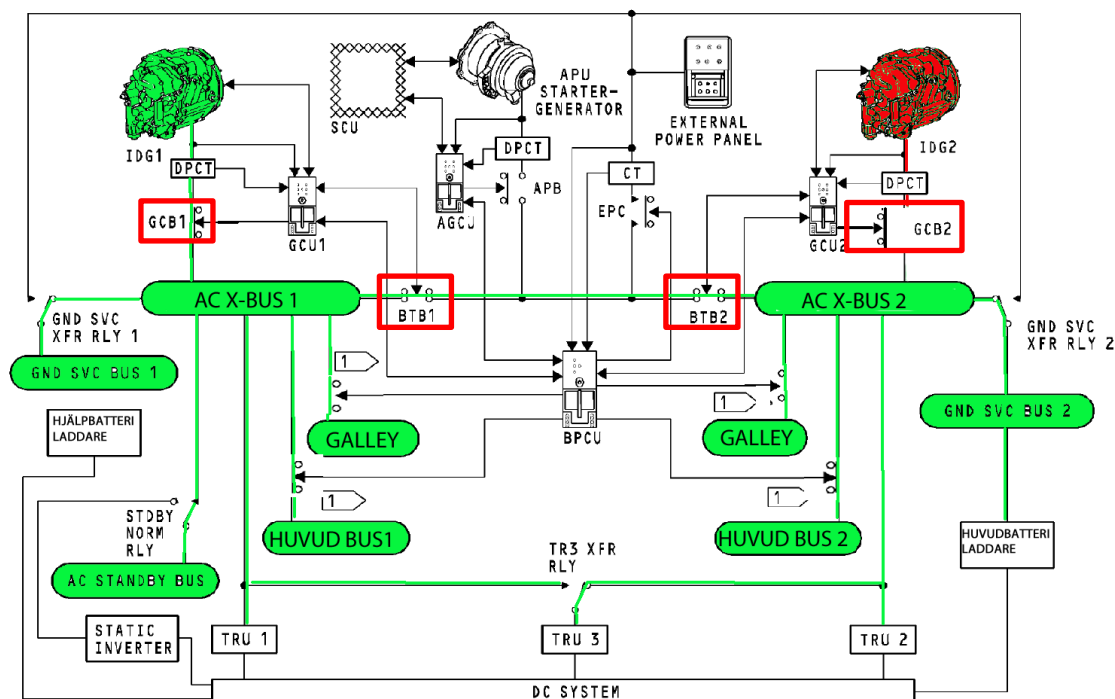
Status och styrsignaler är på 28 V likström. Då ström kvaliteten av någon anledning inte är inom gränserna skickar GCU signal till GCB att den ska öppna och på så sätt koppla bort IDG från sin respektive X-buss. Detta var situationen strax efter start och visas i Figur 8.

Fig. 8 AC systemet försörjs av en strömkälla, IDG2 bortkopplad. De två BTB brytarna är slutna.

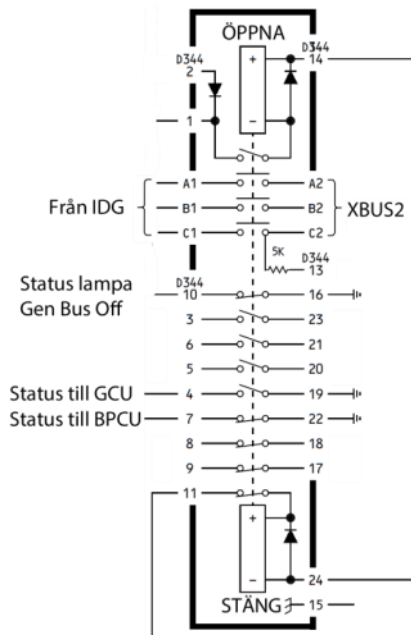
Fig. 11. Brytaren GCB2. Anslutning 1 och 11 är styrström till elektromagneterna.

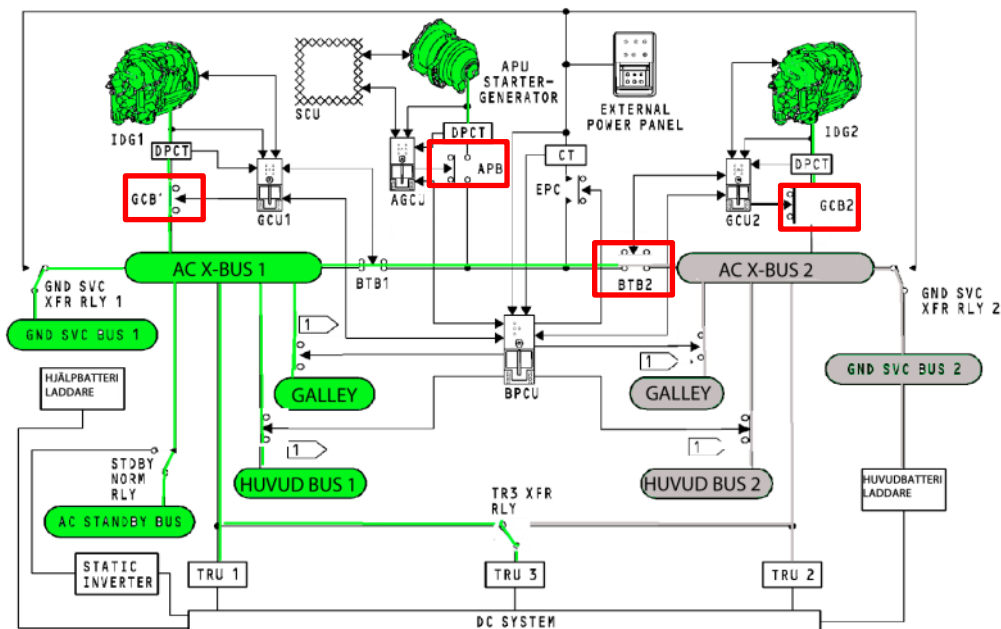
Systemet var nu strömlöst på X-buss2 och dess undersystem, vilket förklaras med att både BTB2 och GCB2 var öppna, se Figur 20.

Fig. 20. Elsystemet med öppen BTB2 och GCB2 alternativt APB vilket var den aktuella situationen vid händelsen.

Det kan konstateras att GCB2 inte slöt och anslöt IDG2. När X-bus2 blev strömlös skulle BTB1 och BTB2 ha slutit.

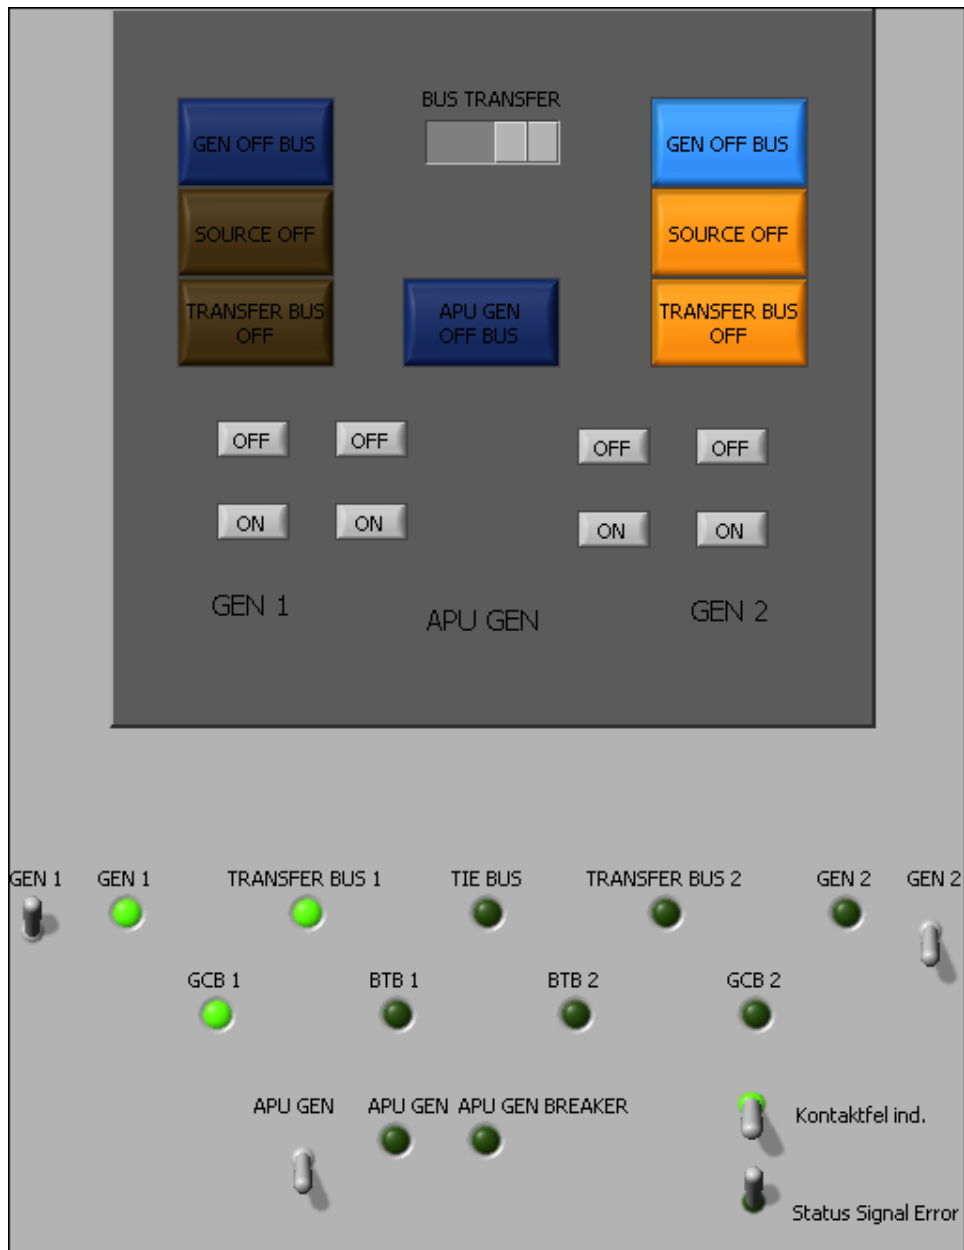
Fig. 23. GUI utvisande driftförhållanden då generator 2 kopplats bort från systemet och ett statussignalfel hos BCB2 införts.

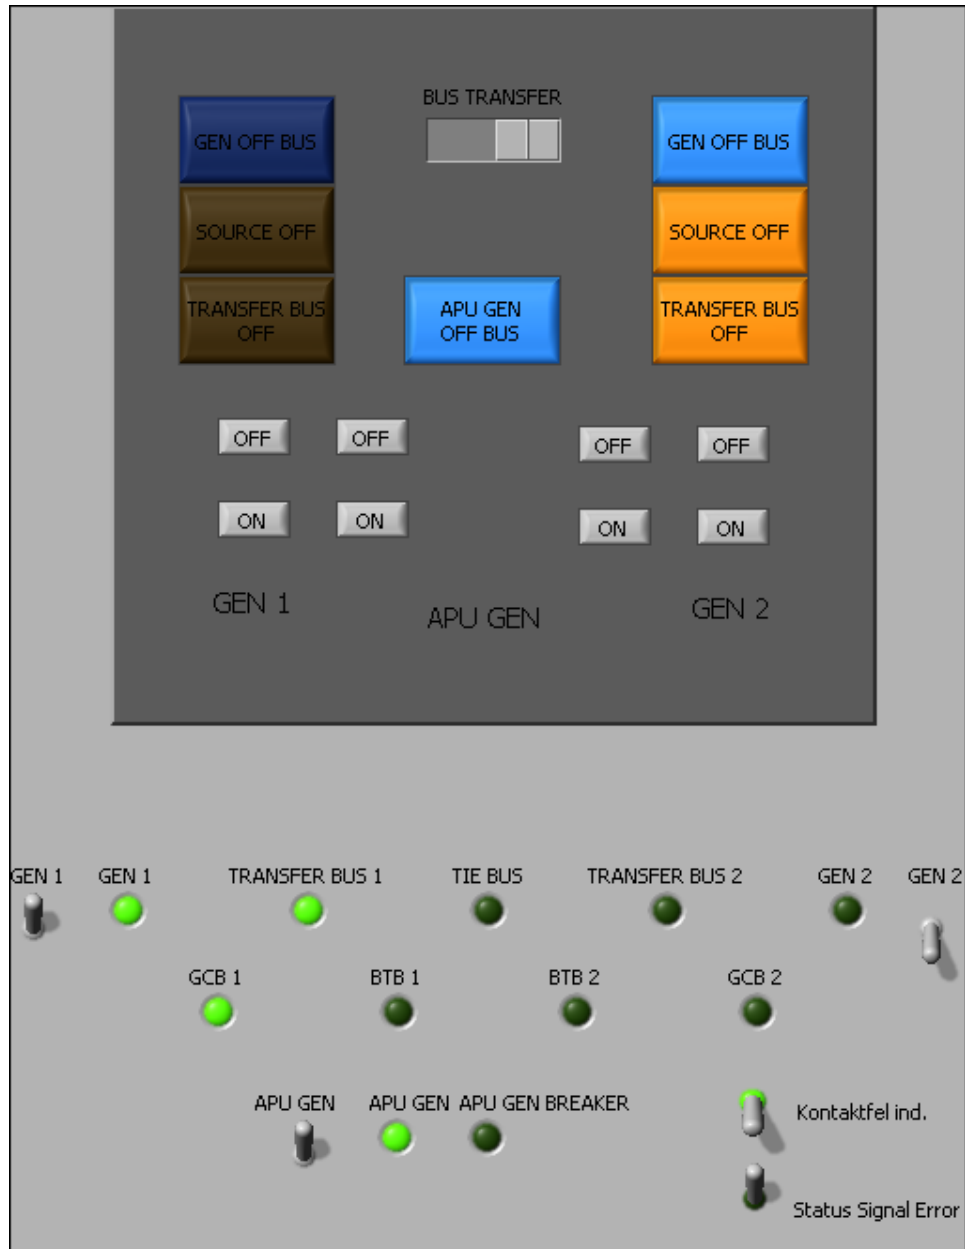
Fig. 24. GUI utvisande driftförhållanden då generator2 kopplats bort från att leverera ström till systemet, APU startats och ett statussignal fel hos GCB2 införts.

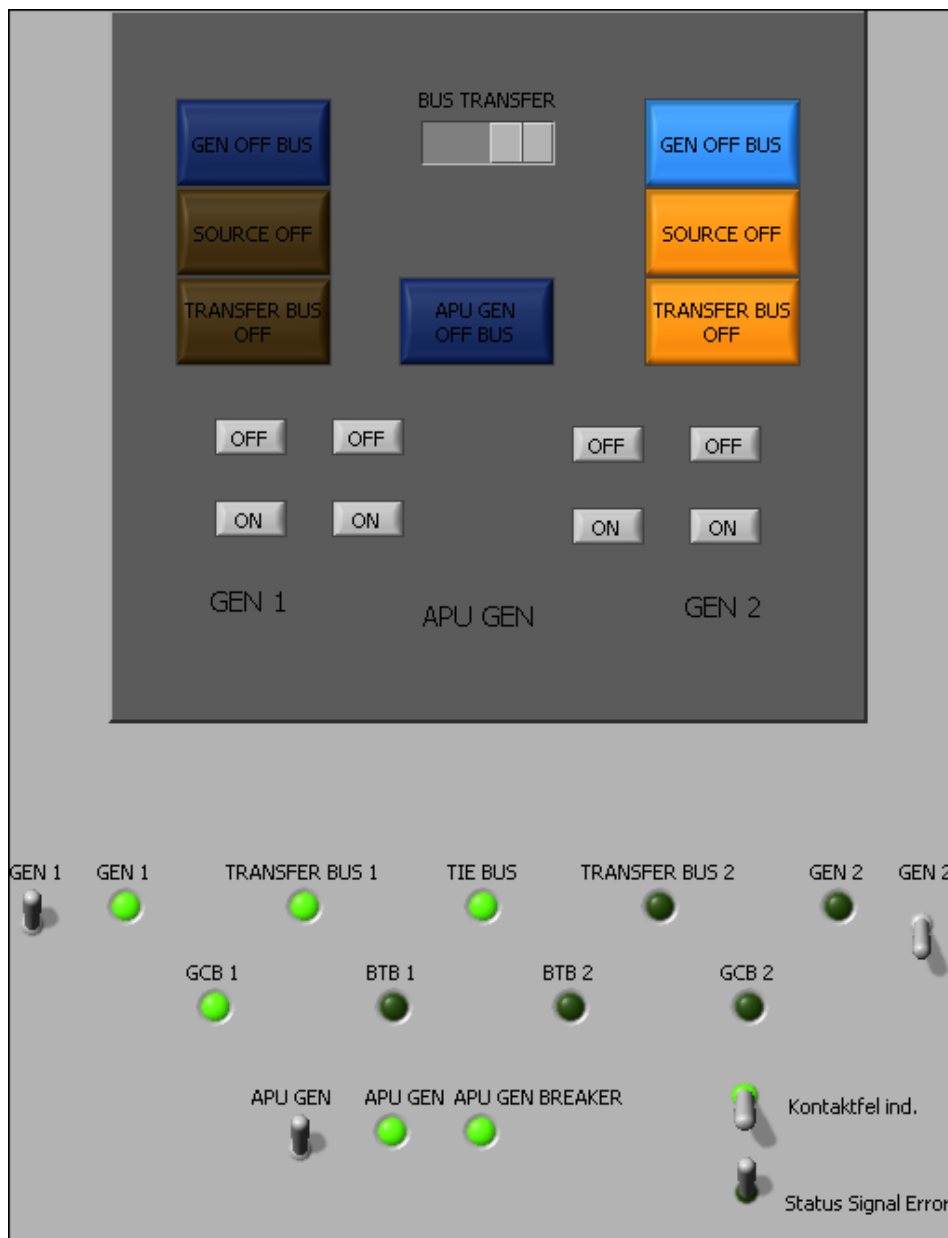
Fig. 25. GUI utvisande driftsförhållanden då generator2 kopplats bort från att leverera ström till systemet, APU startats och kopplats in samtidigt som ett statussignalfel hos GCB2 införts.
