## ***Slutrapport RL 2012:19***

### **Allvarligt tillbud med luftfartyget SE-DRS i luftrummet mellan Estland och Finland, den 7 december 2010**

Dnr L-170/10

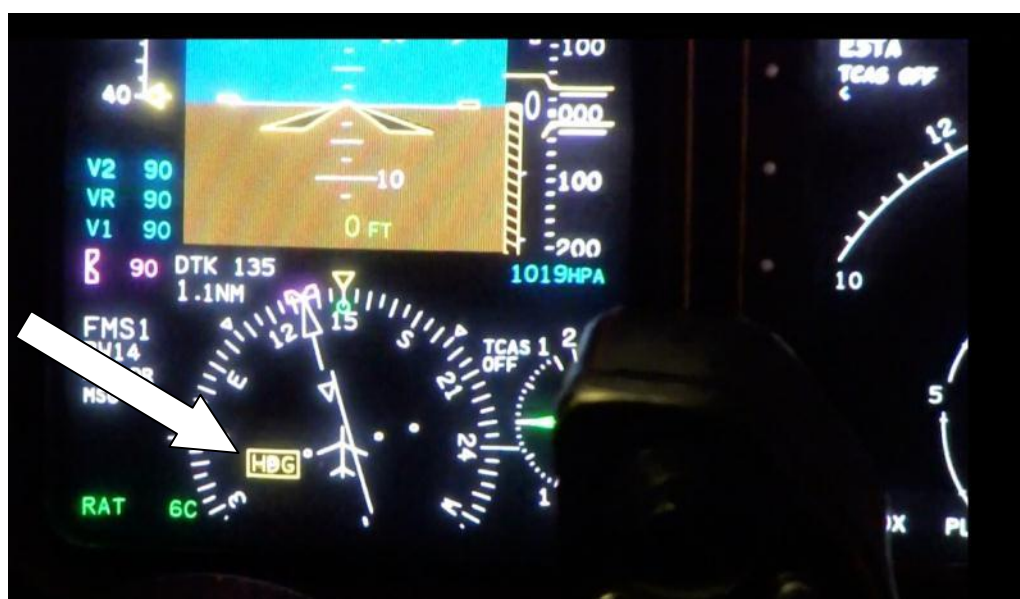
Varningen indikerade att de två sensorerna som känner av de horisontella komponenterna i jordens magnetfält gav olika signaler. De två kompassindikeringsarna visade enligt uppgift upp till 180° skillnad. Avvikelsen mot reservkompassen var upp till 90°. Dessa problem kan uppstå där det finns störningar i det omgivande jordmagnetfältet, t.ex. beroende på järnföremål i marken under kompassen. I det aktuella fallet misstänkte befälhavaren att problemen berodde på att de magnetiska kompasserna blev störda av armeringsjärn i taxibanans betongunderlag.

Figur 3. Kursvarning.

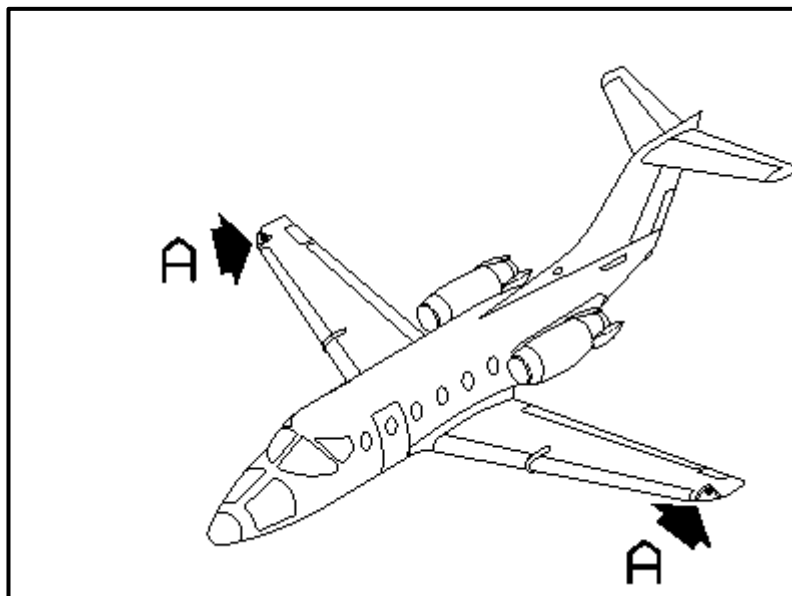
Att man får heading-split<sup>19</sup> är tämligen vanligt på flygplatser där jordens magnetfält kan distorderas. Dessa problem är normalt inte lokaliserade till vissa luftfartygstyper, men kan emellertid vara känsligare på lågvingade luftfartyg där sensorerna är närmare marken. Detta beror på att distorsionen hos jordens magnetfält är större nära markytan, då det normalt är i marken som metallerna som orsakar magnetfältets distorsion återfinns. I fig. 7. visas positionerna på fluxdetektorerna (sensorer) på det aktuella luftfartyget.

Figur 7. Fluxdetektorernas position på Beech 400a.

Besättningens problem med kursinformationen före start från Tallinns flygplats hade sannolikt endast att göra med kraftiga variationer i jordens magnetfält på flygplatsen p.g.a. varierande mängd armering i taxibanans betongbeläggning. Besättningen kände igen denna typ av problem och åtgärdade dem genom att starta om systemet när de hade lämnat uppställningsplatsen. Det faktum att dessa problem i varierande grad återkom efter start har inget direkt samband med FMC-problemen och har inte varit möjliga att diagnostisera.
