Slutrapport RL 2013:05

**Olycka den 4 augusti 2012
med segelflygplanet SE-UTM
i Kråkerås, Kronobergs län.**

Diarienum L-79/12

2013-02-26

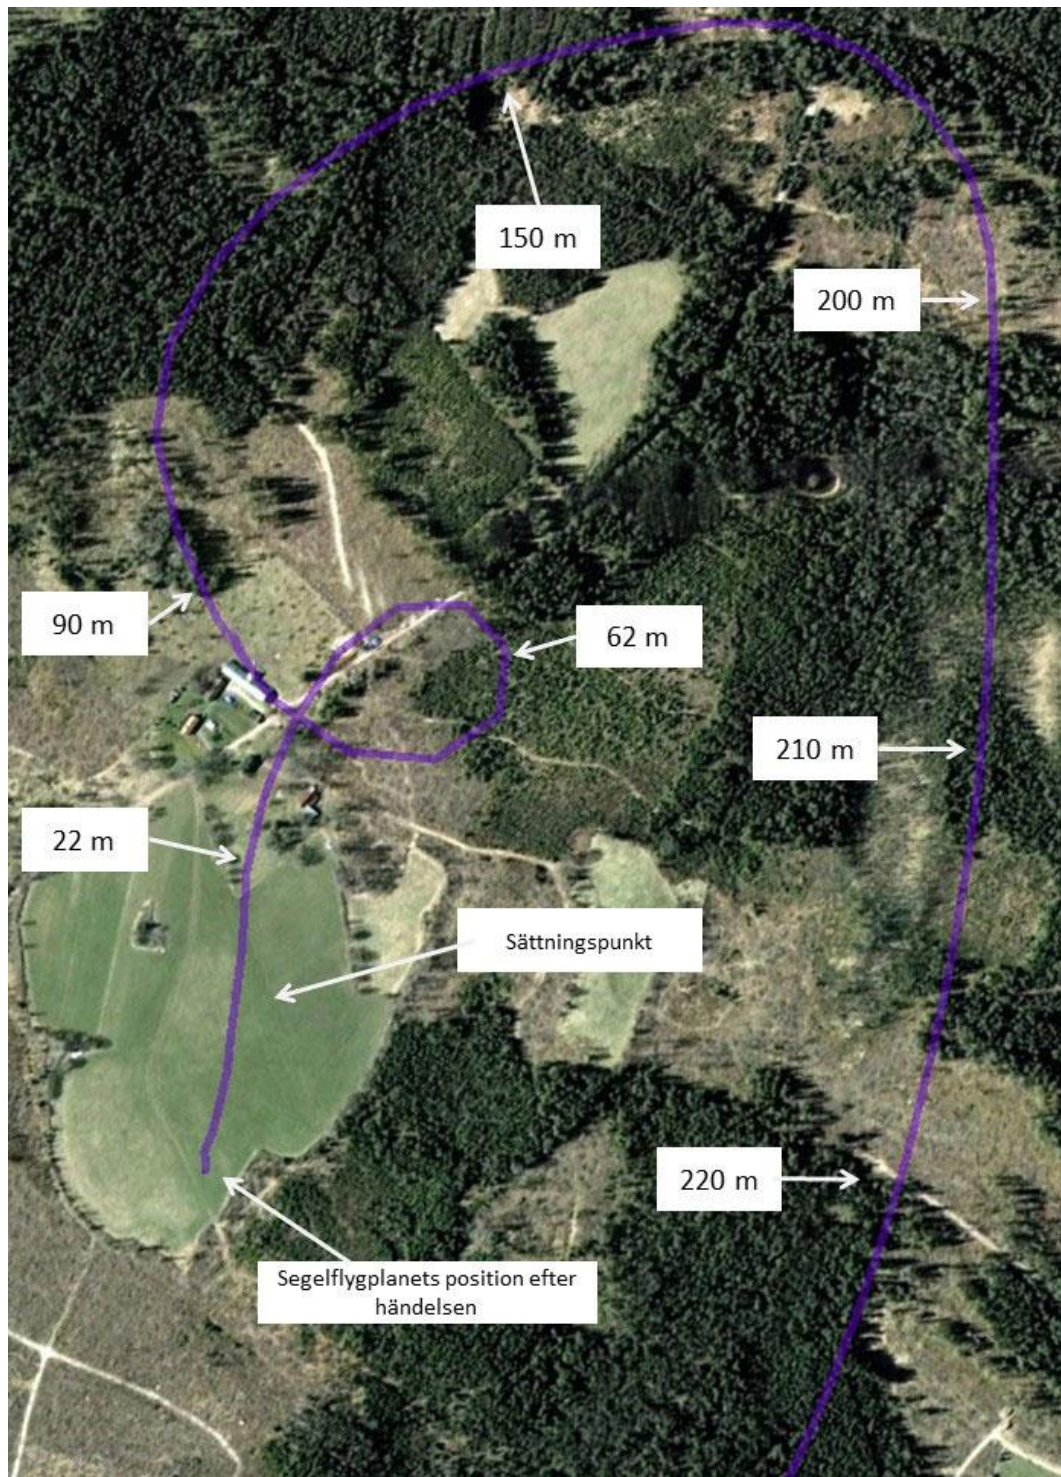
Bild 1. Loggerdata från GPS visar segelflygplanets landningsvarv innan det stannade på fältet. Bilden visar även segelflygplanets höjd över marken vid några tillfällen. Bild från Google.

Landningen var planerad längre till vänster i bild 1 ovan, i en linje som ger den längsta tillgängliga landningssträckan. Beslutet att byta landningslinje i ett sent skede har, genom att ta förarens uppmärksamhet, säkert bidragit till att höjdbedömningen inte blev bra.

Vidare visar bild 1 att 360-graderssvängen på finalen medförde att den slutliga finalen blev kort, vilket sannolikt medförde svårighet att passera hindren med precision med avseende på flygfart och höjd.

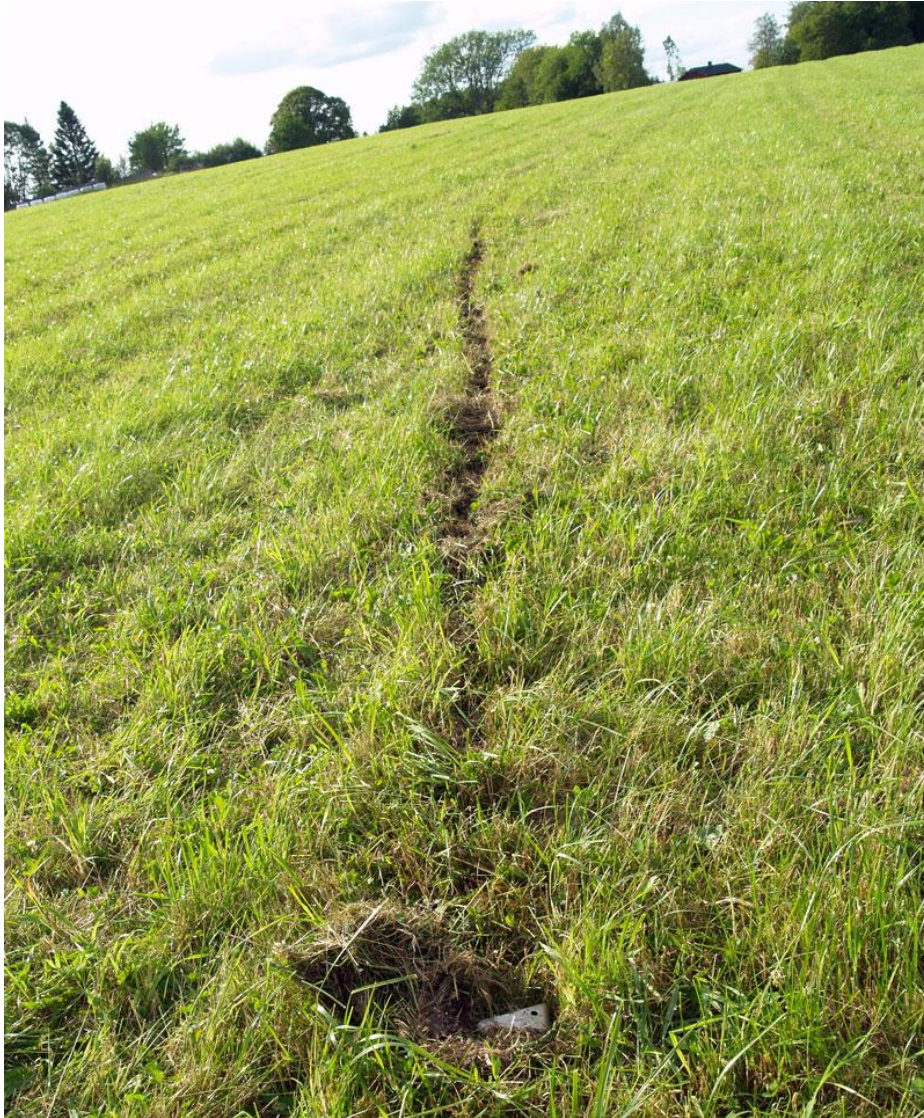
Fältet var en slagen vall med enstaka träd runt fältet. Längden på fältet var ungefär 250 meter. De enstaka träden, som var ungefär 20 m höga, utgjorde ett hinder vilket medförde att en stor del av fältet inte kunde användas.

Bild 2. Bilden visar utlandningsfältet med märken från segelflygplanet innan det stannade.
Foto: Hannes Wemming.

Det aktuella fältet, som bedömdes som det bästa i området, får anses vara i kortaste laget för en säker landning på grund av de höga träden i fältets början.

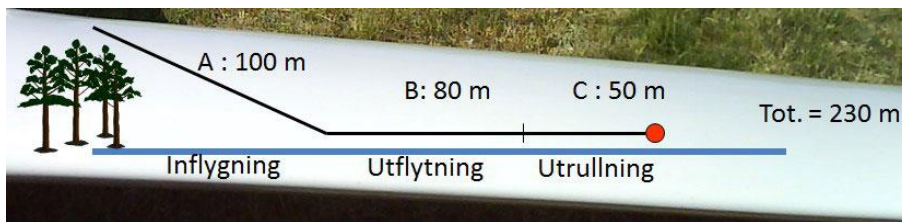
Vid fullt utfälld luftbroms har segelflygplanet ett glidtal på 1:5, vilket betyder att flygplanet kan glida 100 meter med 20 meters höjdförlust.

Bild 3. Bilden visar en skiss på glidbanan över hinder, vilken medför att en stor del av fältet inte kan användas. Beräkningen bygger på att rätt flygfart och nollhöjd hålls över hindret.

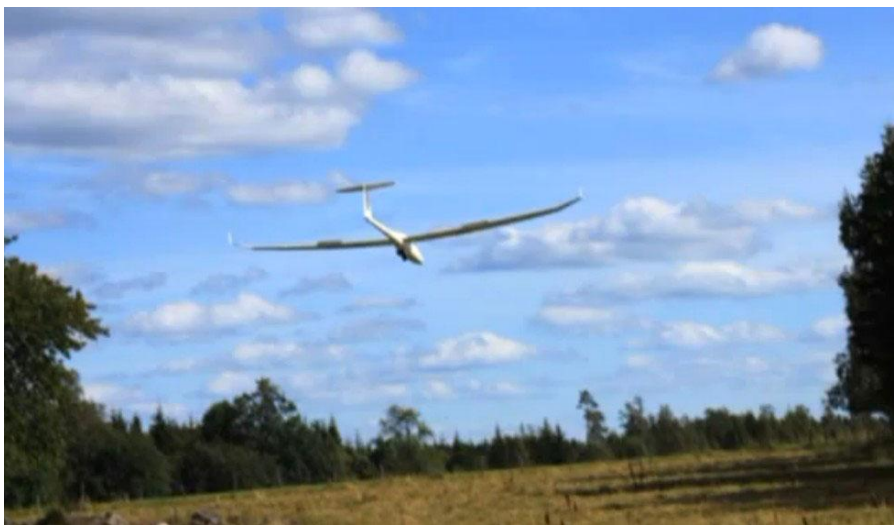
Bild 4. Segelflygplanet på kort final till utlandningsfältet vid passage av sista hindret före fältet. Fotograferat av ett vittne till händelsen. Foto: Christer Holmström

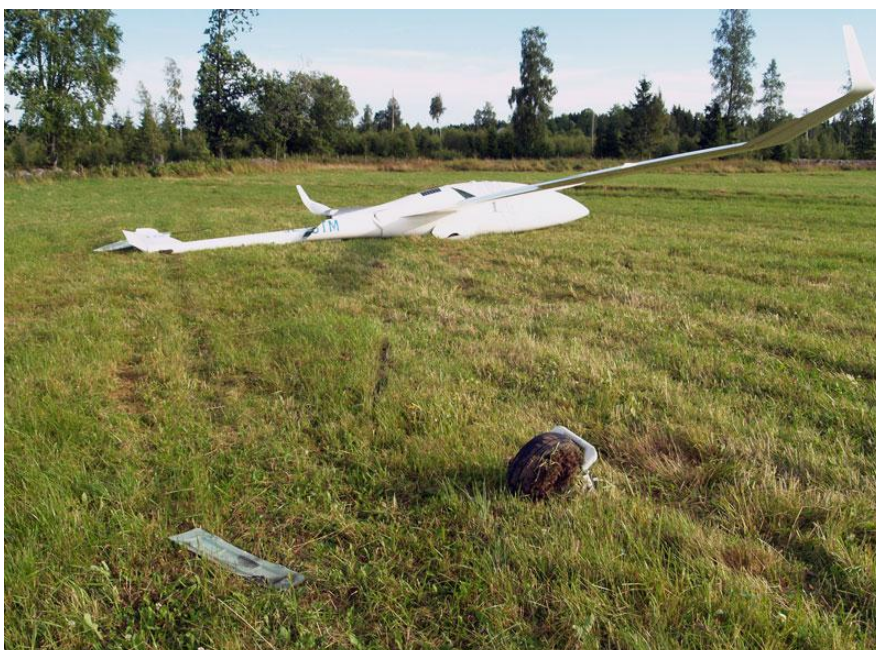
Landstället slets loss ur segelflygplanets kropp genom kroppsidan och slog ett håll i höger vinge samtidigt som kroppen fortsatte att kana på buken. Bakkroppen vreds av varvid stabilisatorn slog i marken. Stabilisatorn bröts loss från sitt fäste men hängde kvar vid fenan när flygplanet stannade.

Bild 5. Bild på segelflygplanet efter händelsen. Huvudhjulet samt en landställslucka syns i förgrunden på bilden. Foto: Hannes Wemming.

Det faktum att landstället bröts av vid ground-loopen visar att farten var relativt hög i det läget, vilket i sin tur visar att farten på final sannolikt var högre än normalt.
