Slutrapport RL 2013:04

**Olycka den 14 juli 2012
med motorsegelflygplanet SE-UJO
på Stöde flygfält, Västernorrlands län.**

Diariernr L-71/12
2013-02-05

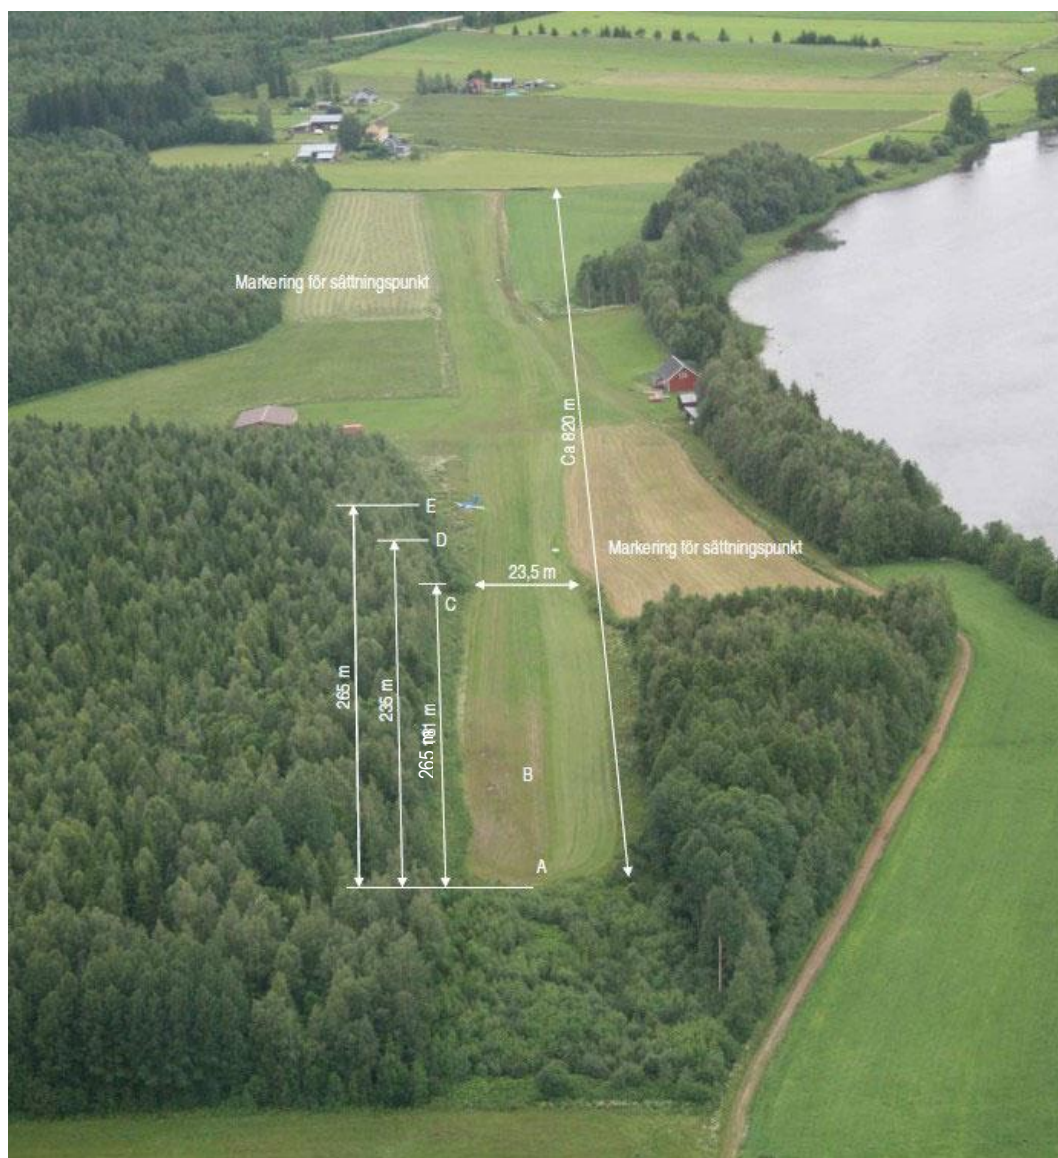
Vidare uppmättes bredden till 23,5 meter på den del av flygfältet där motorsegla-ren havererade.

Bild över Stöde flygfält med avståndsmått.

- A *Ett segelflygplan uppställt i väntan på bogsering.*
- B *Inflyttad startplats, ca 50 m enligt besättningen.*
- C *Första islagpunkt, vänster vinge kapade buskar vid sidan av banan.*
- D *Andra islagpunkt, vänster vinge gick ner i långt gräs vid sidan av banan.*
- E *Flygplanet efter groundloop.*

Då bredden på flygfältet endast var 23,5 meter vid platsen för olyckan och spännvidden på motorseglaren 17,5 meter var marginalen till fältkanten liten. Detta kan förklara att elevens och segelflyglärorens försök att korrigera girstörningen inte lyckades då vänster vinge sannolikt redan hade kontakt med buskage och högt gräs.

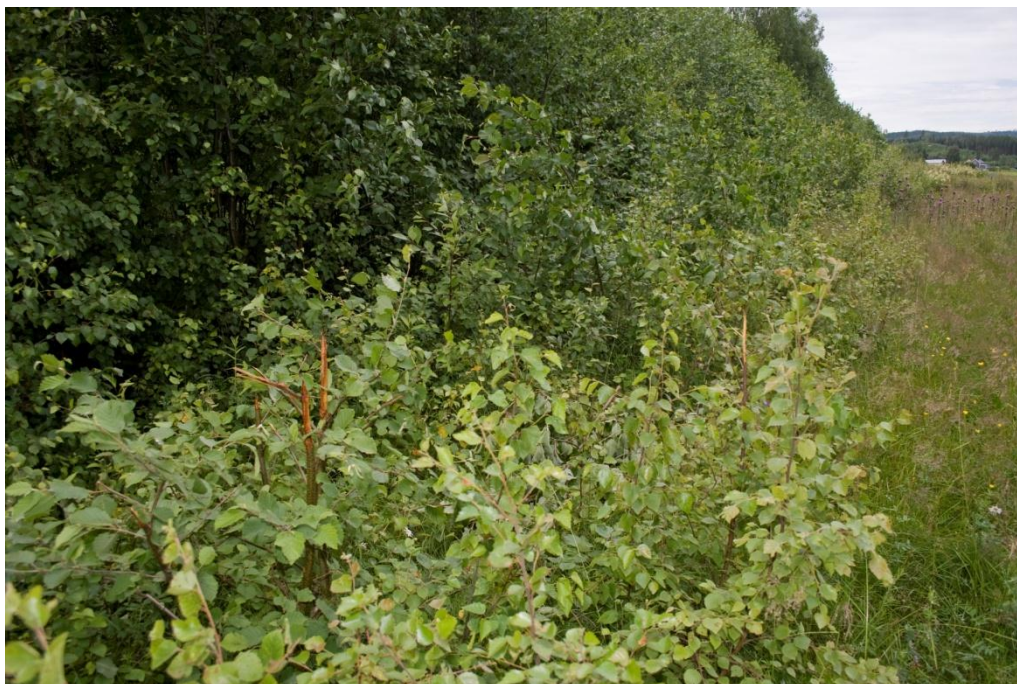
Bild på avklippt buskage vid punkten C.

Det hade växt upp buskage och gräset var även långt på fältområdet.

- Höga buskar och högt gräs fanns i anslutning till banan.
- Flygfältet hade en avsmalnande del som underskred såväl publicerad som föreskriven bredd.
- Startplatsen var olämplig för luftfartygstypen med avseende på tillgänglig bredd och det höga gräset.

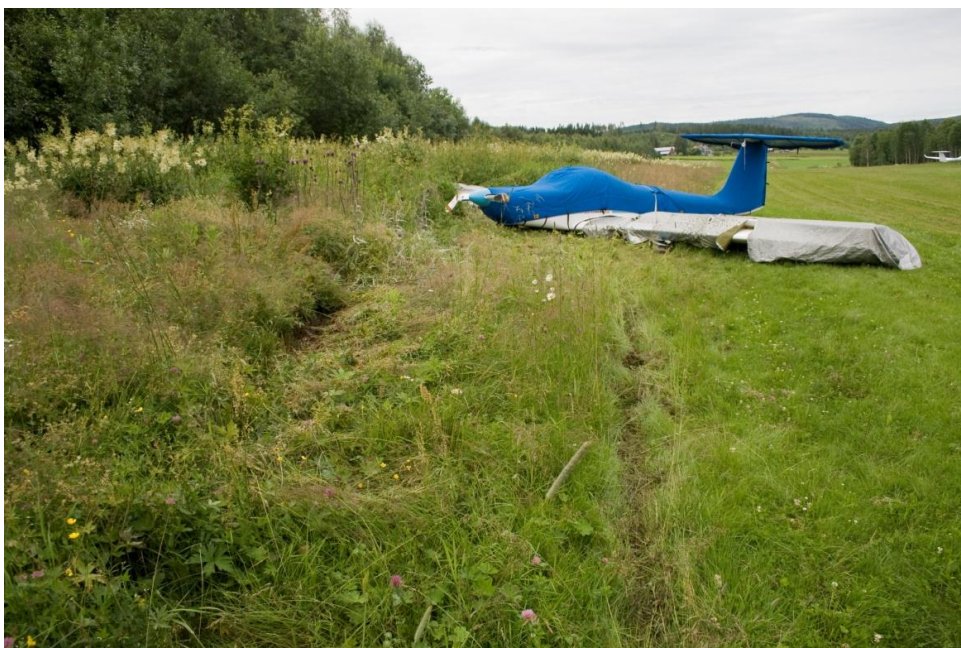
Landstället slogs av i samband med rotationen och propellerbladen slogs av vid kontakten med marken.

Luftfartyget har en spännvidd på 17,5 meter. På vänster vinge fanns tydliga märken efter kontakt med gräs och buskage. Luftfartyget fick omfattande skador på landställ, kroppens undersida och propeller.

Bild på motorseglaren med kapell efter händelsen (vingarna infällda, vingarnas yttre delar är vikta över de inre delarna).
