Slutrapport RM 2012:02

**Olycka den 6 augusti 2009 med en
JAS39 nr 39.212 vid Blekinge
flygflottilj F17, Blekinge län.**

Diariernr M-07/09
2012-11-09

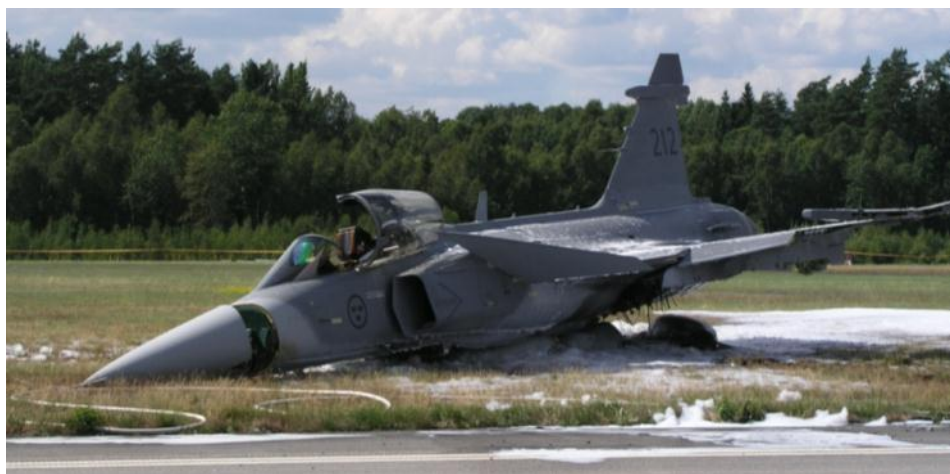
Flygplanets noskon knäcktes då flygplanet gled av banan, se fig. 1, och vänster vinge erhöll strukturella skador.

Fig. 1: Flygplanes slutliga position efter avåkning av banan.

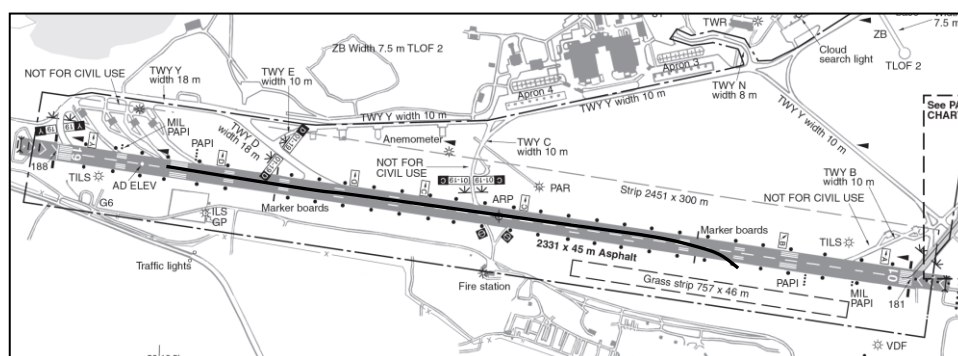
Händelsen inträffade på F17 Ronneby under ordinarie flygövningstid och dager. Landningen skedde på bana 19. På banan syntes tydliga skrapmärken efter flygplanet utefter hela flygplanets färdväg, se fig. 5 och 6.

Fig. 5: Flygplanets färdväg med avåkning 2020 m från tröskeln bana 19.

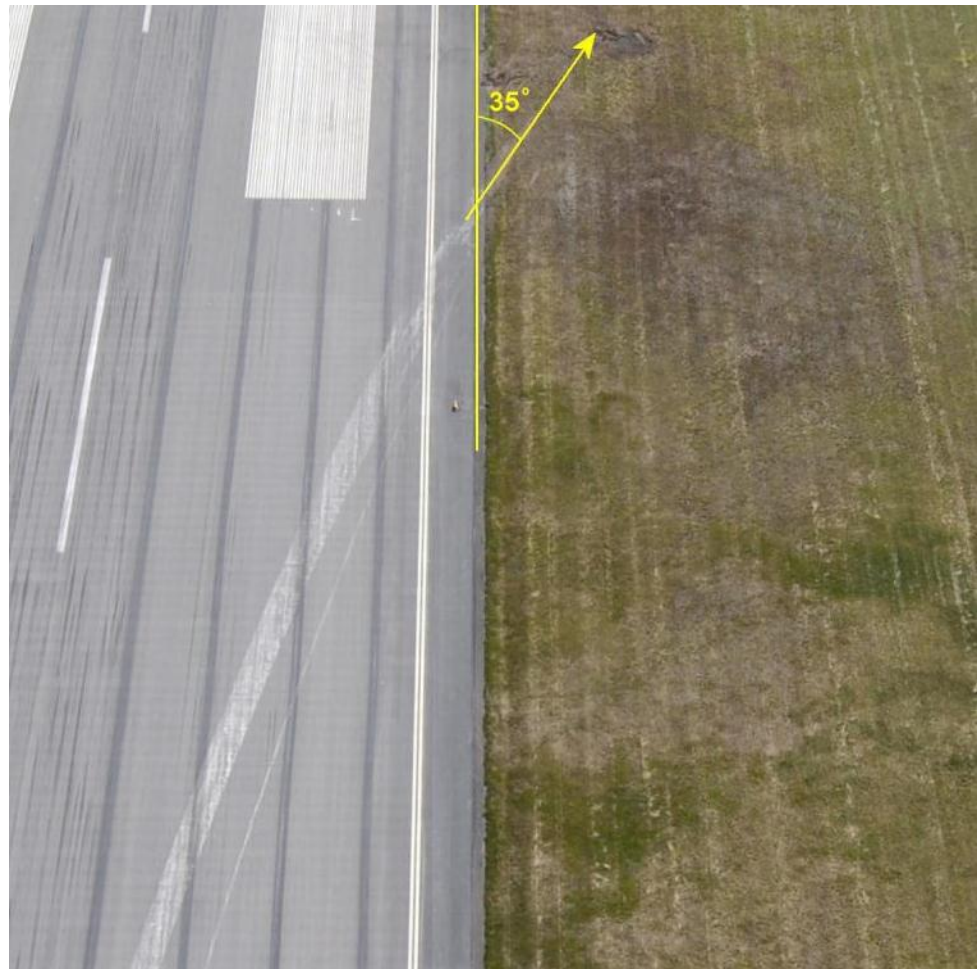
Fig. 6: Släpspåren på banan härrör från fälltanken och höger vingspets.

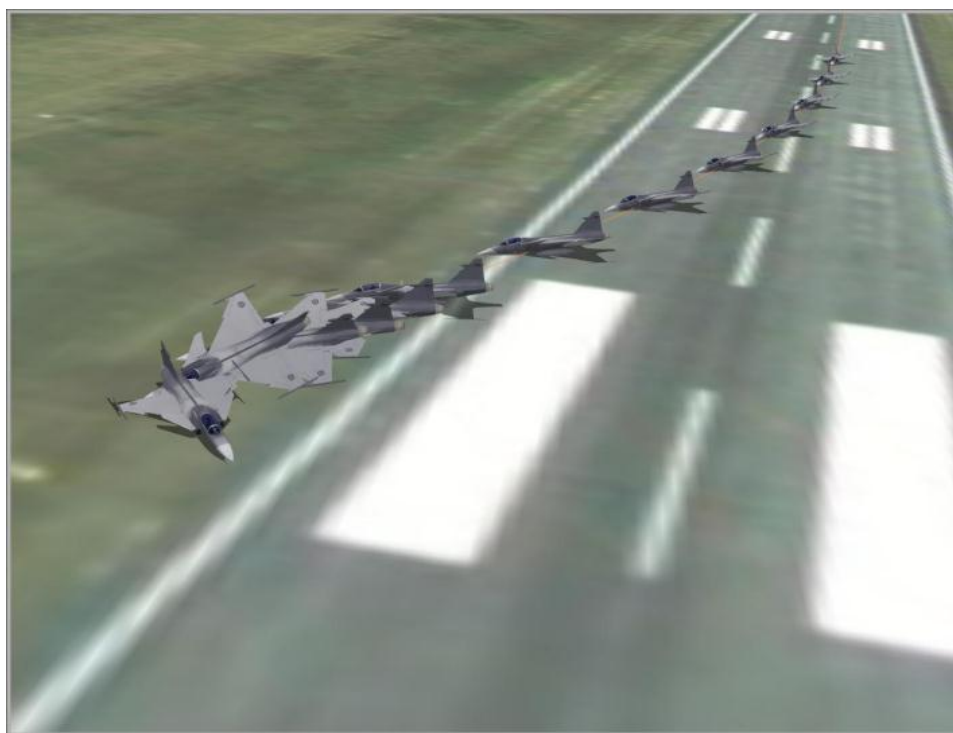
Fig. 8: Avåkningen inleds med att höger vinge tar i banan.
