Rapport RJ 2012:04

*Tillbud till påkörning av personal som arbetade i spåret
på Skavstaby driftplats, Stockholms län,
den 17 november 2010*

Dnr J-66/10

2012-10-25

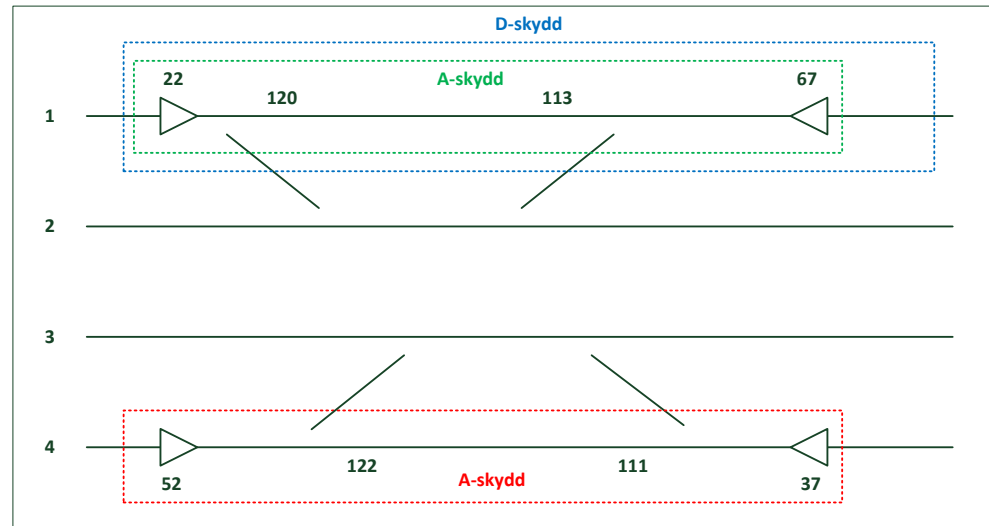
Figur 5. Skiss över spårområdet.

Tillsyningsmannen har noterat punkterna Skby52 - Skby37.

Huvudtillsyningsmannen har noterat punkterna Skby22 - Skby67.

Det område som tillsyningsmannens dokumentation visar är markerat med rött i **Figur 5**. Huvudtillsyningsmannens dokumentation visar ett A-skyddsområde, grön markering, inom hans D-skyddsområde som är inom det blåa området i **Figur 5**.
