Slutrapport RL 2012:06

**Tillbud med luftfartyget LN-RRR i
luftrummet norr om Kristianstad,
Skåne län, den 20 oktober 2010**

Diariern L-141/10
2012-02-27

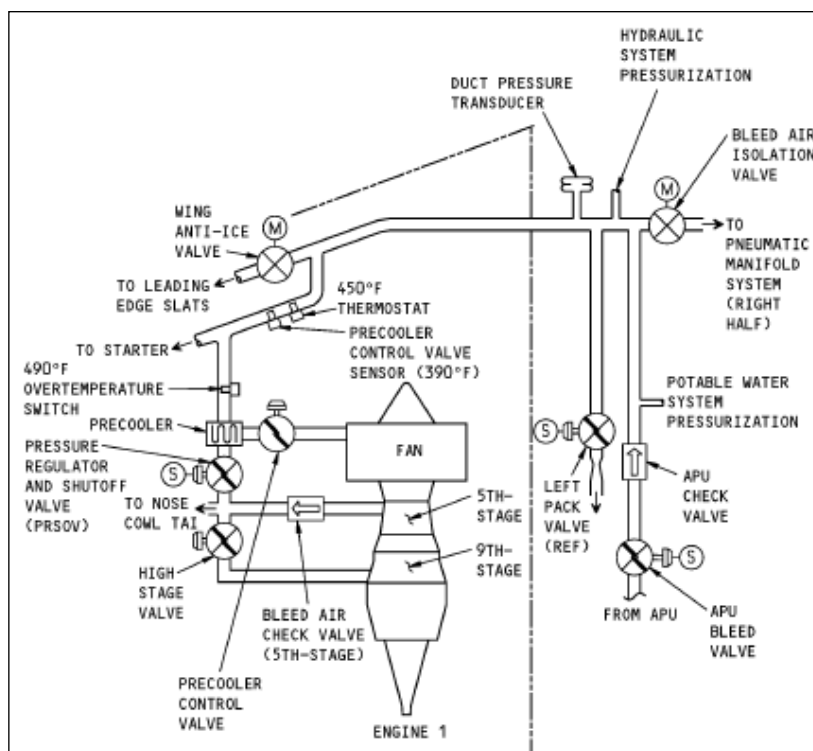
Fig. 1. Luftavtappningssystem (vänster motor)

De tekniker som påbörjade felsökningen av flygplanet konstaterade vid fysisk kontroll av komponenterna att luftavtappningsventilen (High Stage Valve, HSV) befann sig i halvöppet läge fast ventilen skulle ha varit stängd. De noterade vidare även att reglerventilen PRSOV som skulle ha varit stängd var trög i sin rörlighet. Båda dessa enheter byttes. För identifiering av enheter (se fig. 1).

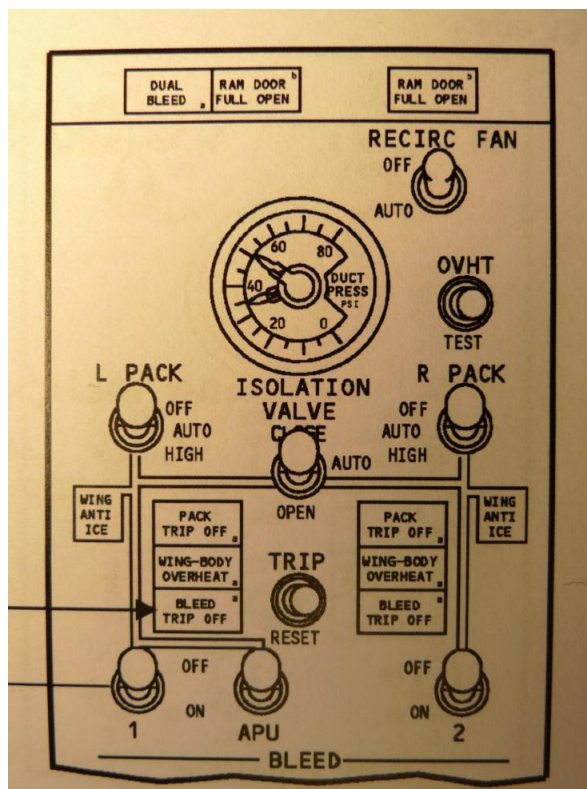
Fig. 2. Kontrollpanel för luftavtappningssystemen, Bleed module. (Foto SHK)

Ytterligare kontroll av bleed module (overhead panel) genomfördes och då konstaterades att högra brytarens system (2) indikerade stängd, trots att ventilen var öppen (se fig. 2), varför även denna enhet byttes ut.
