Slutrapport RL 2013:06

**Olycka den 6 september 2011
med helikoptern LN-OAB i
Ånn, Jämtlands län**

Dnr L-94/11
2013-03-15

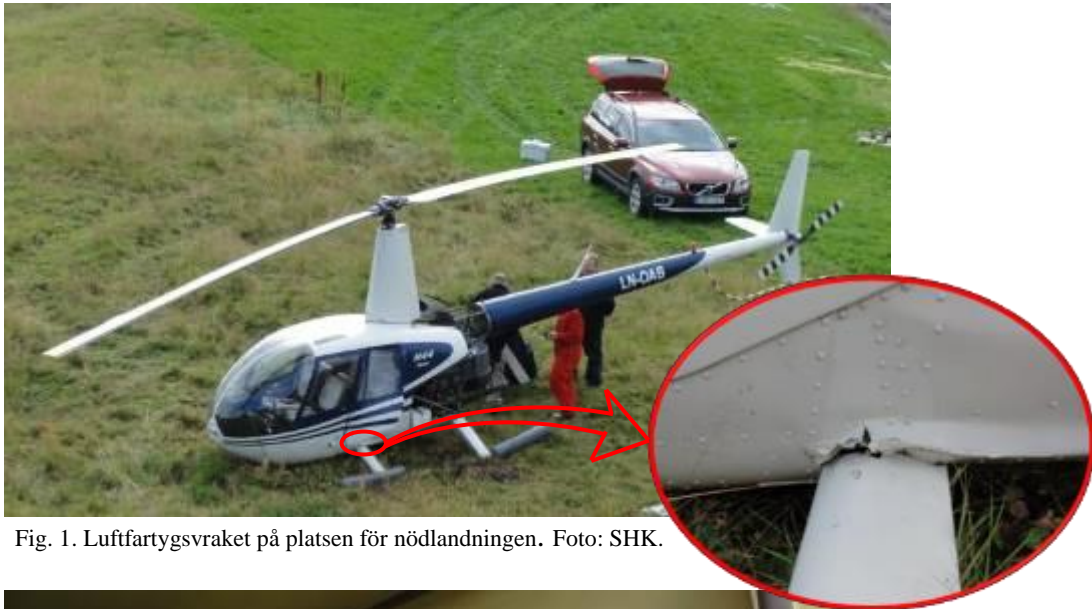
Helikoptern tog mark med medstället. Sättningen var så kraftig att ELT⁴ aktiverades. Efter nedslaget hade helikoptern omfattande skador på strukturen, såsom landställ, ramverk, motorfästen, stjärtbom m.m. Delar av skadorna kan ses i Fig. 1 och Fig. 2. Rotormastens formkåpor var skadade i nedre framkanten och ett motsvarande islagsmärke kunde ses på den bärande takstrukturen. Landställets tvärrör (crosstubes) hade böjts upp och luftfartyget vilade delvis på helikopter-kroppens underdel. Ramen och helikopterns bottenstruktur visade på strukturella skador. Det fanns även skador på fackverksstrukturen kring motorfästena i form av förskjutningar.

Fig. 1. Luftfartygsvraket på platsen för nödlandningen. Foto: SHK.

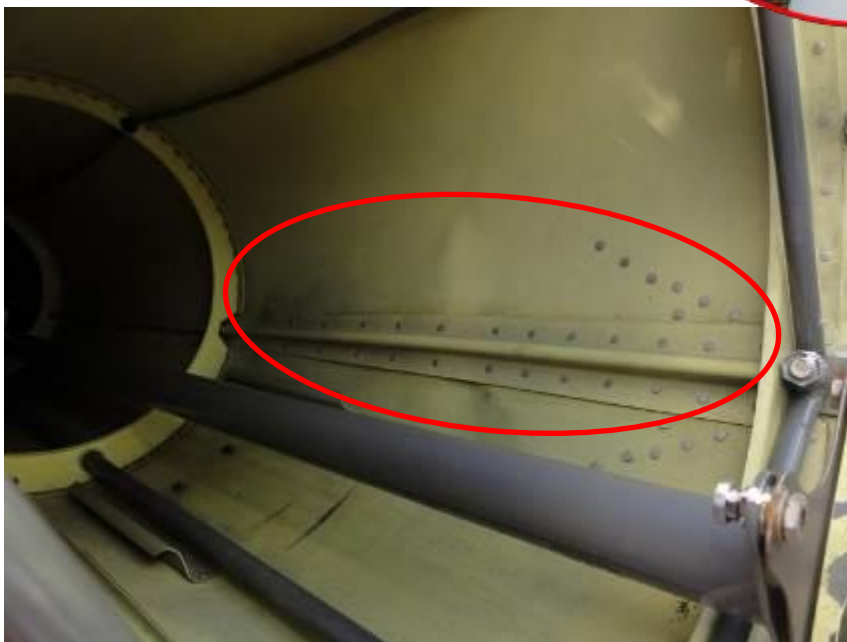
Fig. 2. Strukturskada i stjärtbommen. Foto: SHK.

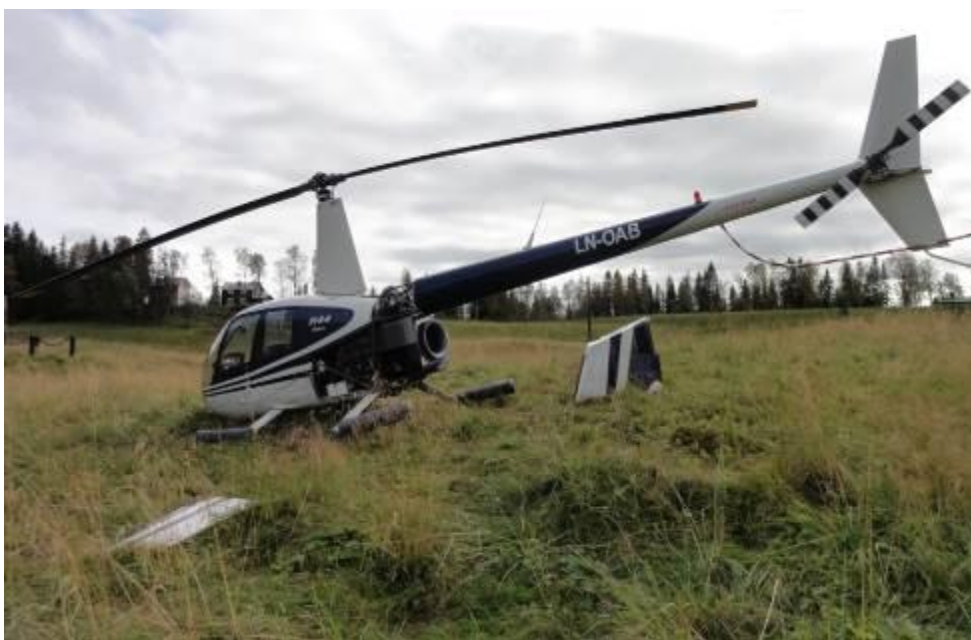
Fig. 7. Luftfartygsvraket på platsen för olyckan. Foto: SHK.

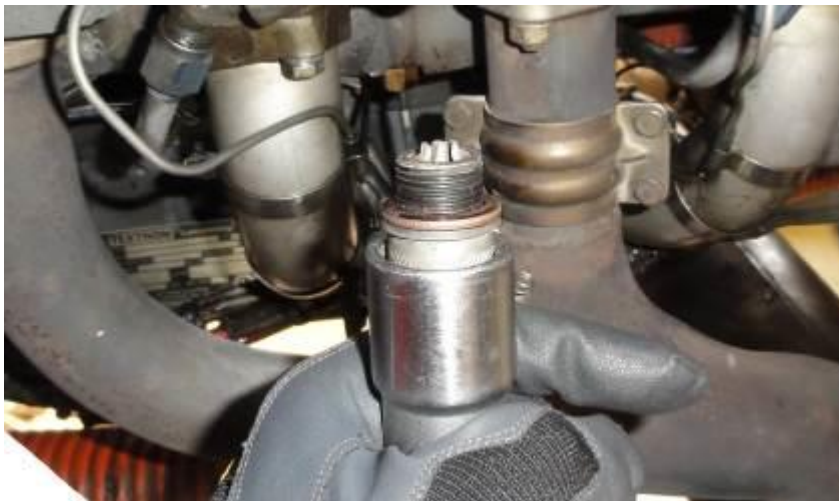
Tändstiftens utseende ger ledning rörande motorns senaste driftförhållanden. Är tändstiften svart av sot tyder detta på att motorn arbetat med en rik bränsle/luftblandning. Är tändstiften ljusa med en vit beläggning ger detta en indikation på att motorn arbetat med en mager bränsle/luftblandning. Tändstiften var vita på elektroderna utan spår av sot eller bränsle, se Fig. 9. Tändstiften kan även ge information huruvida gnistan som ska antända bränsleluftblandningen varit tillräckligt stark. Inget tändstift visade på att den skulle ha varit för svag för att antända bränsleluftblandningen.

Fig. 9. Ett av motorns tändstift. Foto: SHK.

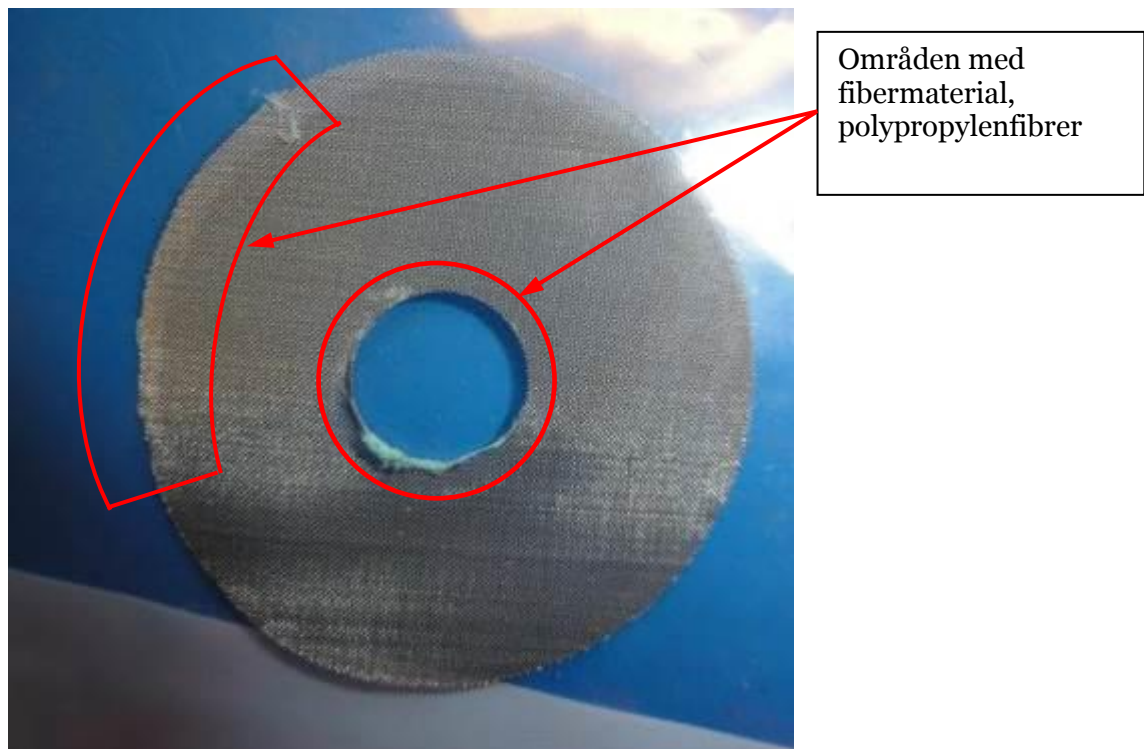
Proven skickades till ett laboratorium för analys. Syfte med bränsleproven var att se vilken typ av bränsle som hade använts och om detta uppfyllde specifikationerna på energiinnehåll och därutöver eventuell förekomst av vatten och andra föroreningar. Analysresultaten finns i sin helhet presenterade i Exova:s rapport över proven, (se bilaga). De första analysresultaten visade att proven härrörde från Avgas 100LL och att det fanns en förhöjd halt av vatteninnehåll (ca 50mg/kg). Vidare hittades polypropylenfibrer i hela bränslesystemet med en särskild hög koncentration i bränslefiltret. Dessa fibrer kunde ses tydligt redan vid den första undersökningen i verkstaden, se Fig. 10. Provresultaten påvisade även förekomsten av cellulosa-fibrer i hela bränslesystemet.

Fig. 10. Föroreningar i bränslefilteret. Foto/bild: SHK.

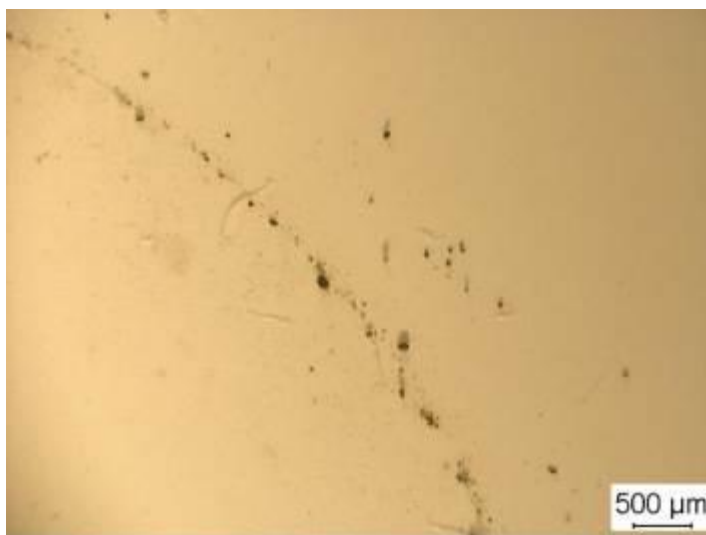
Från botten av flottörhuset där huvudmunstycket har sitt inlopp, togs det separata bränsleprov. I detta prov och i proven från resten av flottörhuset återfanns, förutom de fibrer som beskrivits ovan, även fasta föroreningar bestående av blybromid, zink, zink, koppar samt sandliknande partiklar, se Fig. 11, Fig. 12 och Fig. 13. I proven från bränsletankarna återfanns spår av vad som av laboratoriet ansågs kunna vara döda mikroorganismer.

Fig. 11. Föroreningar funna i bränsleprov från inloppet till huvudmunstycket. Foto: Exova.

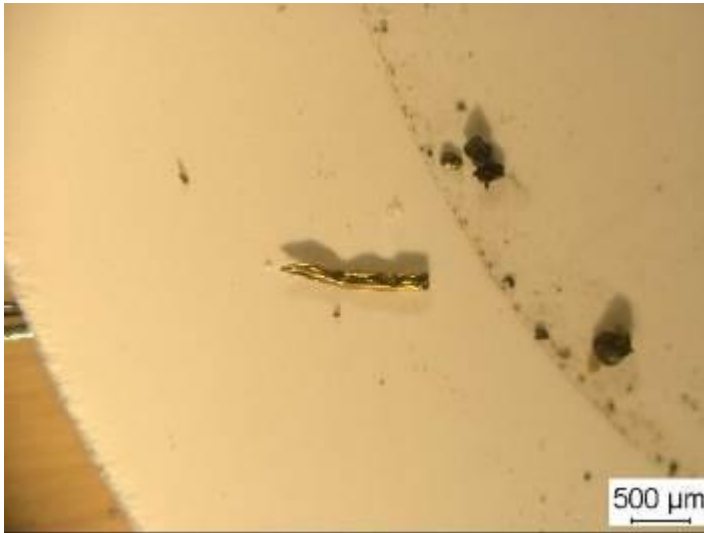
Fig. 12. Föroreningar funna i bränsleprov från botten av flottörhuset.
Foto: Exova.

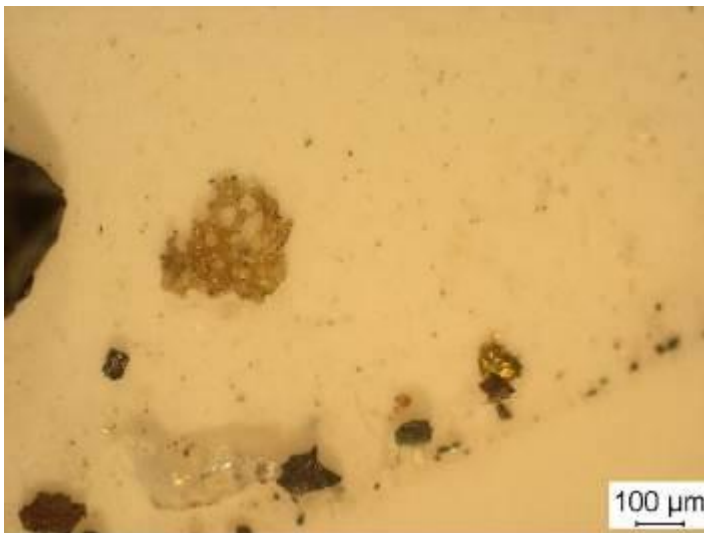
Fig. 13. Föroreningar funna i bränsleprov från botten av flottörhuset.
Foto: Exova.

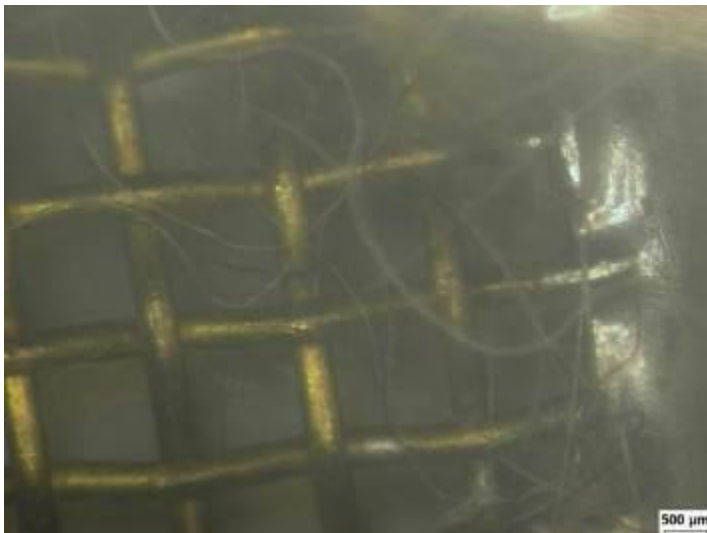
I huvudtanken hittades även en ca 20 cm lång plastpip från en bränsledunk. Materialprov på pipen visade att denna bestod av polyetenplast.

Fig. 14. Del av utloppsfiltret i huvudtanken och fibrer som fastnat i filtret.
Foto: Exova.

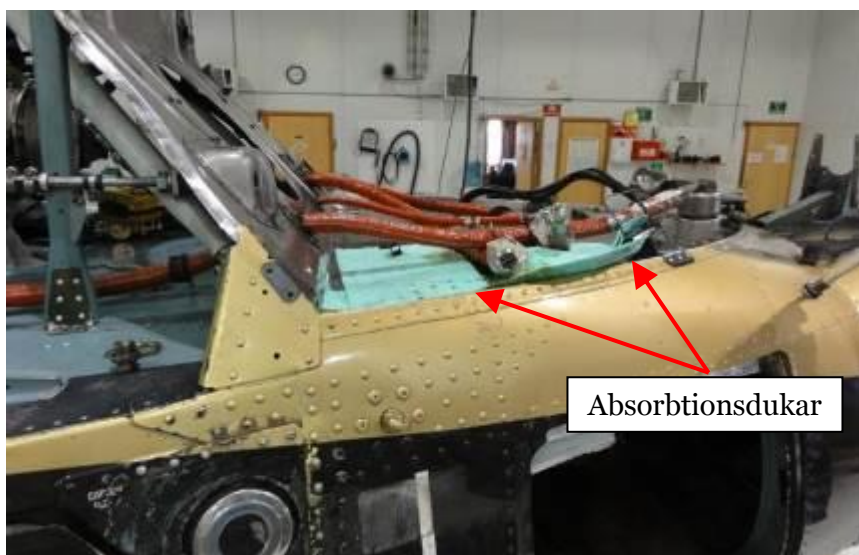
Olyckan orsakades sannolikt av att absorptionsduk hanterats på ett olämpligt sätt vid den senaste 100-timmarstillsynen samt att de driftstörningar som föregick olyckan inte följdes upp på ett ändamålsenligt sätt.

Under besöket noterades att det i verkstaden användes en grön s.k. absorptionsduk, dels som underlag att lägga demonterade delar på, dels som ett slags skydd kring området på helikoptern där man arbetade, se Fig. 15. Enligt uppgift var absorptionsduken enbart var avsedd för upptorkning av spill på golvet.

Fig. 15. Användandet av absorptionsduk vid arbete på en helikopter. Foto: SHK.

Informera flygverkstäderna om FOD³- risken med absorbtionsduk vid underhållsarbete på luftfartyg (RL2013:06 R1).

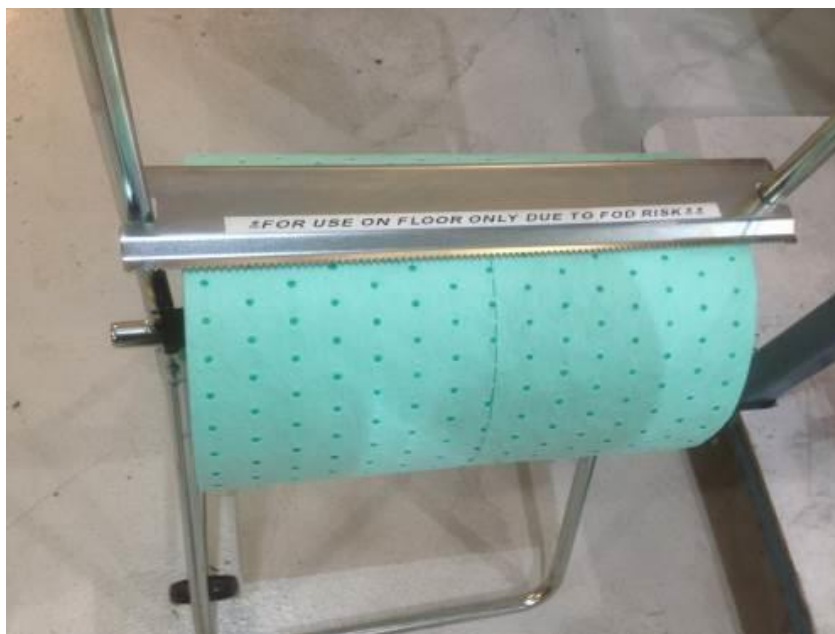
Fig. 17. Rulle med absorptionsduk och varningstext. Foto: Helitrans.

Helitrans helikopterverkstad har informerat personalen om händelsen och att absorptionsdukar endast får användas på golvet för att suga upp spill. Dessutom har klisterlappar med varningstext satts upp på hållarna till absorptionsduken, se Fig. 17.

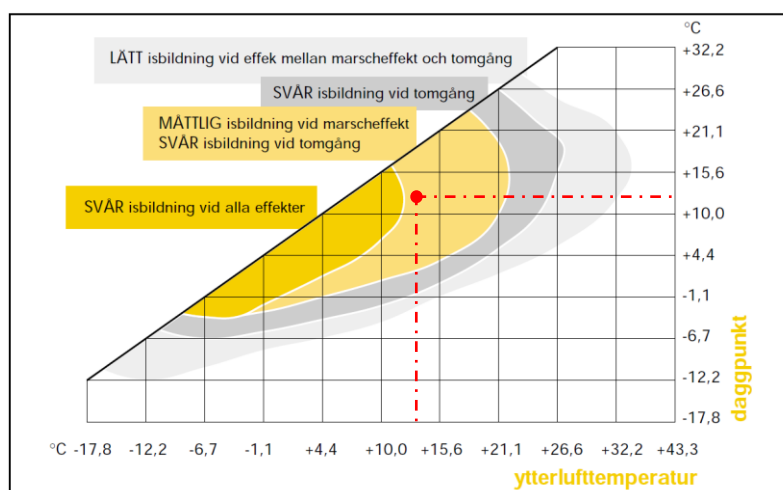
För man in de aktuella värdena för temperatur och daggpunkt i diagrammet (från avsnitt 1.6.2), se Fig. 18, kan man konstatera att det förelåg måttlig risk för förgasaris i marscheffekt och risk för svår isbildning vid tomgång. Diagrammet visar risken för förgasaris för en generell förgasare. Förgasaren på LN-OAB satt monterad dikt an mot motorn, och när motorn är varm kommer även förgasaren att värmas upp och på så sätt minska risken för förgasaris. Detta motsvaras av att värdet för ytterlufttemperaturen skulle vara något högre än vad som visas i diagrammet.

Fig. 18. Vid händelsen rådande värden på ytterlufttemperatur och daggpunkt införda i diagram utvisandes risk för förgasaris. Diagram: Transportstyrelsen/SHK.

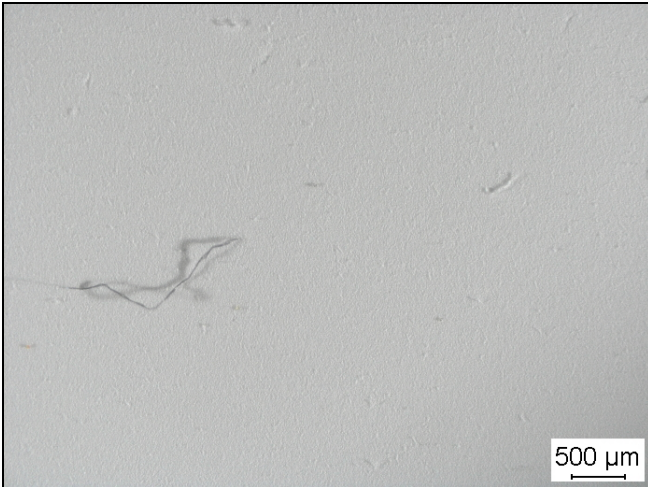
Figur 1. Föroreningar i prov märkt L/H fuel tank LN-OAB 12/9-11.
Provet filtrerades genom ett membranfilter (Millipore AAWP, 0,8 µm porstorlek) varefter föroreningar som samlats upp på filtret studerades i mikroskop. I detta prov förekommer främst fibrer av varierande storlek. Karaktären hos fibrerna varierar, dock förekommer textilliknande och cellulosaliknande fibrer.

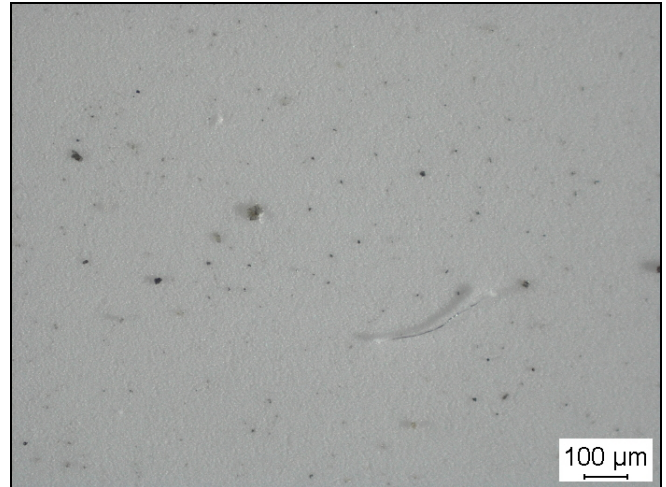
Figur 2. Föroreningar i prov märkt R/H fuel tank LN-OAB 12/9-11.
Provet filtrerades genom ett membranfilter (Millipore AAWP, 0,8 µm porstorlek) varefter föroreningar som samlats upp på filtret studerades i mikroskop. I detta prov förekommer förutom fibrer (liknande de i figur 1) även flertalet andra typer av partiklar (svarta samt sandliknande). Dessa partiklar är små (<100 µm) i förhållande till fibrerna (längd >100 µm).

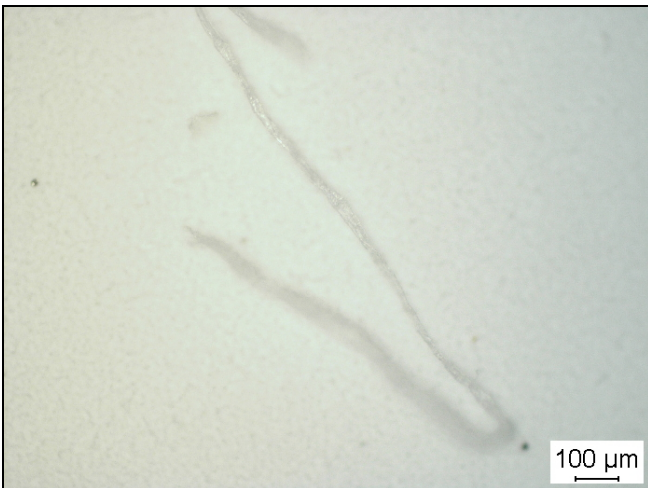
Figur 3. Föroreningar i prov märkt Fuel filter LN-OAB 12/9-11.
Provet filtrerades genom ett membranfilter (Millipore AAWP, 0,8 µm porstorlek) varefter föroreningar som samlats upp på filtret studerades i mikroskop. Detta prov innehåller till största del fibrer av cellulosaliknande karaktär.

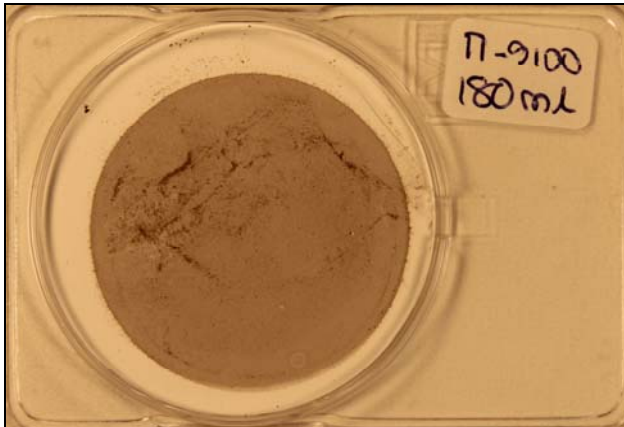
Figur 1. Föroreningar i prov märkt Förgasare LN-OAB 27/9-11.
 Provet filtrerades genom ett membranfilter (Millipore AAWP, 0,8 µm porstorlek). Detta visar att provet innehåller en hög mängd fasta föroreningar.

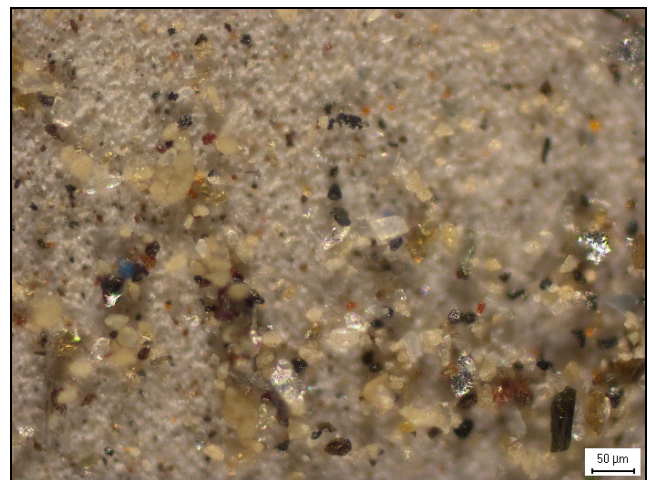
Figur 2. Föroreningar i prov märkt Förgasare LN-OAB 27/9-11.
 I bilden visas sandliknande partiklar som utgör en stor andel av föroreningar. Dessa partiklar är förhållandevis små (< 50 µm) i storlek.

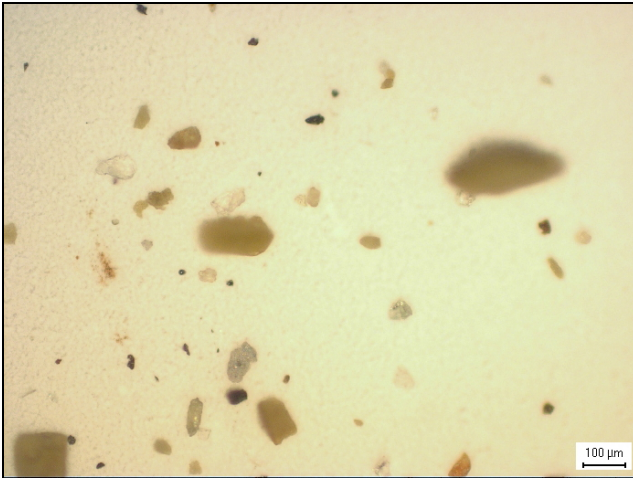
Figur 3. Föroreningar i prov märkt Förgasare LN-OAB 27/9-11.
De största partiklarna som återfinns i provet (ca 100 µm) är dessa beige/bruna partiklar. Försök till identifiering har utförts med FTIR (se figur 5) samt SEM (se figur 6-7). Dessa visar att partiklarna innehåller zink och koppar, eventuellt kan dessa grundämnen ingå i något organometalliskt komplex alternativt någon oxid.

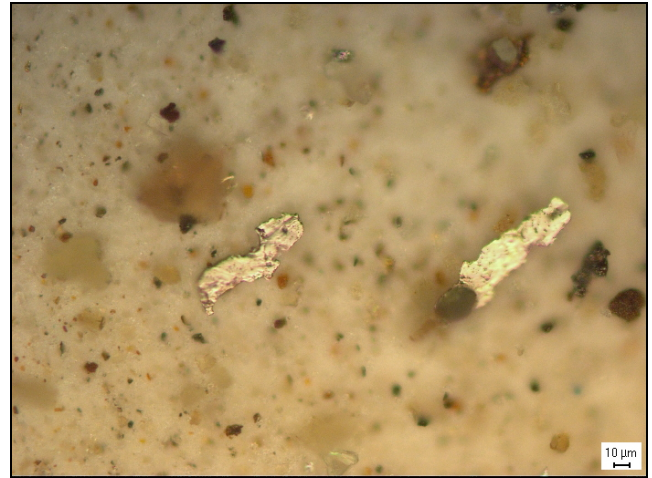
Figur 4. Föroreningar i prov märkt Förgasare LN-OAB 27/9-11.
Förutom en stor andel sandliknande partiklar förekommer även små metallfragment (de på bilden ovan är sannolikt nickel, se figur 8).

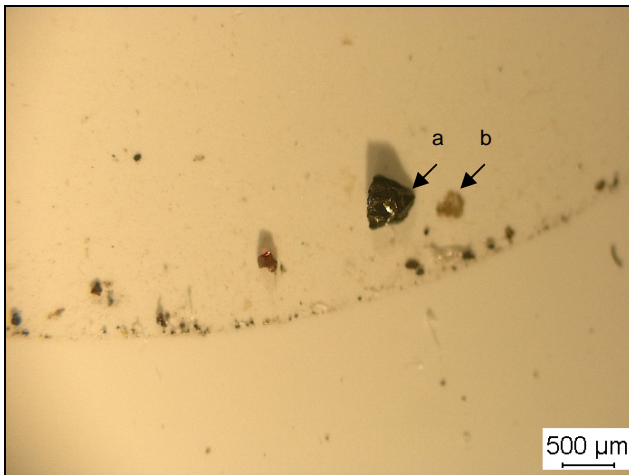
Figur 3. Föroreningar uppsugna med spruta från utloppet i förgasaren.
 Provet innehåller bland annat blybromid (se a i bilden) som bekräftats med SEM-EDS (se figur 11-12) och en utfällning av eventuellt organometalliskt material (se b i bilden) enligt FTIR (se figur 8) och SEM-EDS (se figur 9-10).

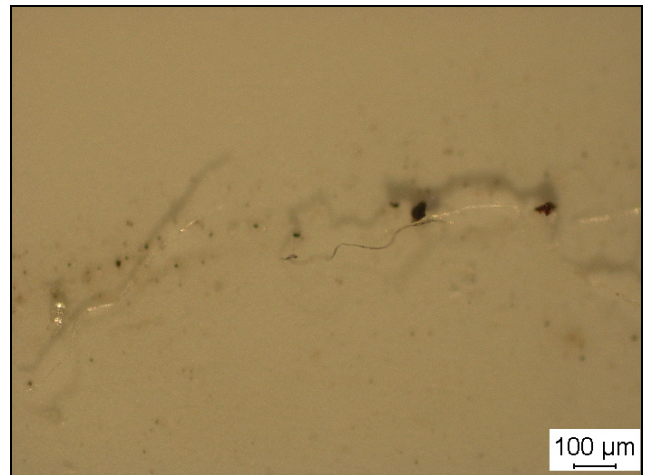
Figur 4. Föroreningar uppsugna med spruta från utloppet i förgasaren.
 Vidare innehöll provet även flertalet fibrer, varav majoriteten liknar cellulofibrer.

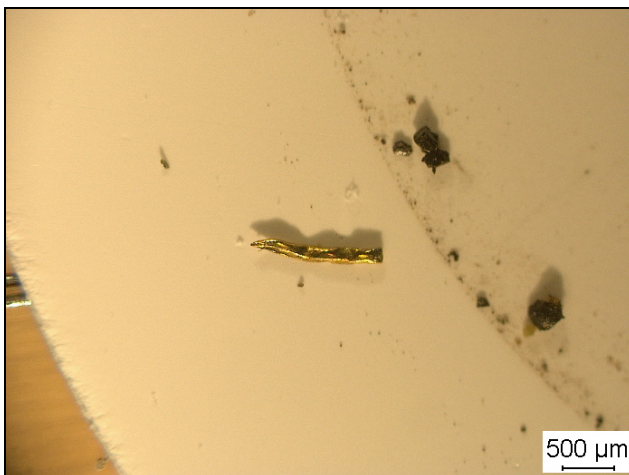
Figur 5. Föroreningar uppsugna med spruta från utloppet i förgasaren.
 Dessutom återfinns flera större metallfragment som den i figuren ovan. Tre olika metallfragment har analyserats med SEM (se figur 13-18) där det har konstaterats att nickel, kadmium och sannolikt mässing (legering av zink och koppar) förekommer.

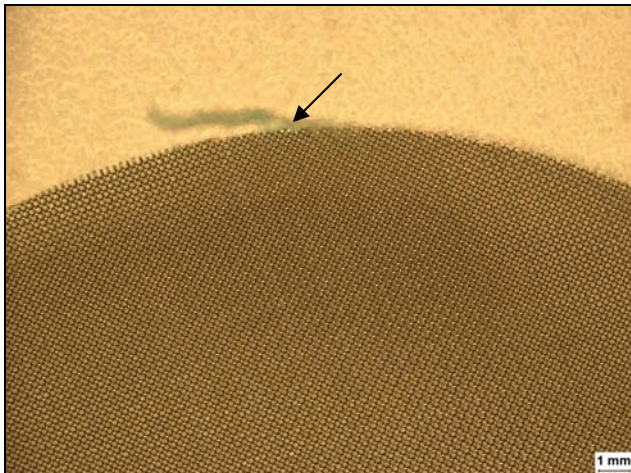
Figur 1. Bränslefilter med gröna fibrer från LN-OAB.

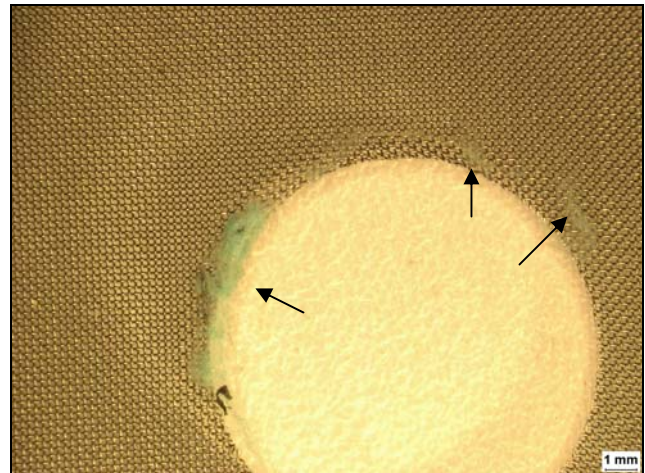
Figur 2. Bränslefilter med gröna fibrer från LN-OAB.

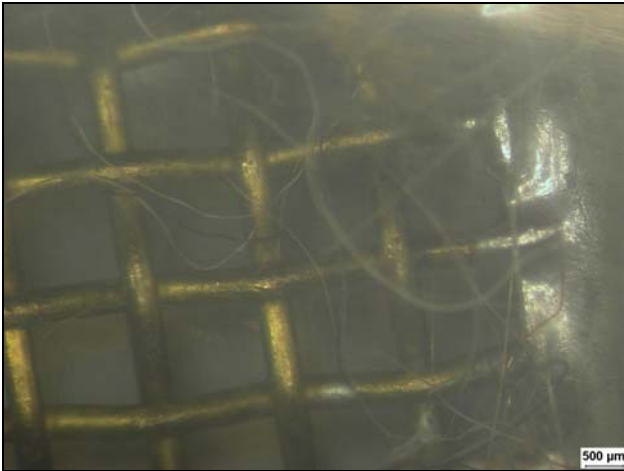
Figur 2. Föroreningar i grovfilter på stora tanken till LN-OAB.

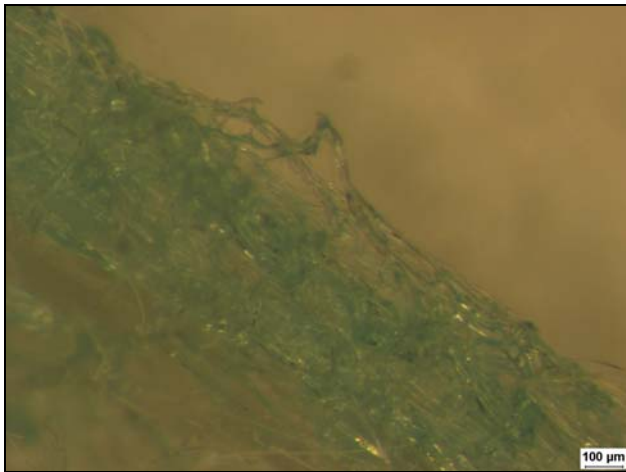
Figur 1. Bild tagen i mikroskop på fibrerna i fiberduken.
Utseendemässigt stämmer fibrerna i fiberduken väl överens med de fibrer som tidigare återfunnits i bränslefiltret på LN-OAB (se figur 2). Även kemiskt tycks fibrerna stämma väl överens (se figur 3).

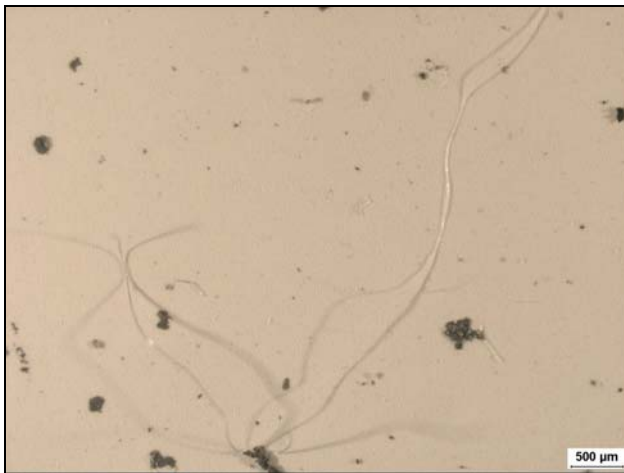
Figur 1. Föroreningar i bränslet från LN-OGK.
Föroreningsnivån i detta bränsle bedöms vara hög och utgörs främst av mörka oidentifierade partiklar samt större syntetiska fibrer. Även en del metallspånar och sandliknande partiklar återfinns i bränslet. Jämfört med proven som erhöles från LN-OAB efter haveriet så är föroreningsnivån i LN-OGK i nivå med bränslet som fanns i LN-OAB.

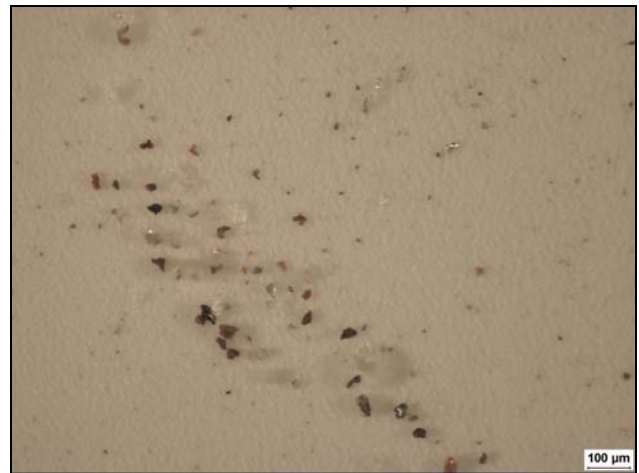
Figur 2. Föroreningar i bränslet från LN-OCX.
Detta bränsleprov innehåller främst sandliknande partiklar. I övrigt återfinns även enstaka fibrer, men överlag är föroreningsnivån lägre i LN-OCX jämfört med LN-OGK och LN-OAB.
