Statens haverikommission
Swedish Accident Investigation Board

Slutrapport RL 2012:04

**Olycka med flygplanet EI-DHG på Skavsta flygplats,
Södermanlands län, den 11 juli 2011**

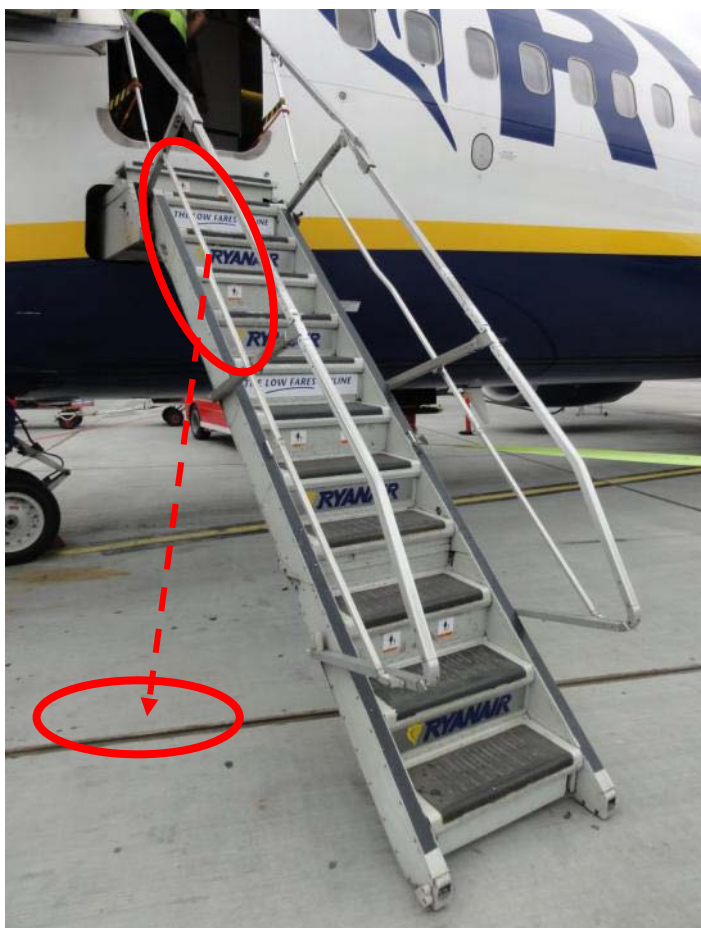
Styrmannen, som stod nedanför trappan vänd mot flygplanet, har berättat att han såg hur fyraåringen, som höll i det lägre handräcket, tappade balansen och hamnade med fötterna först ut genom hålet som bildas mellan det lägre handräcket och trappan. Modern har berättat att pojken skulle ta tag i det lägre räcket, men tappade balansen och föll ut mellan det lägre och det övre räcket (se fig. 1). Fyraåringen trillade ner på marken, dämpade fallet något med händerna, men slog huvudet i asfalten. Fallhöjden var omkring 150 cm.

Fig. 1 – Trappa med illustration över fyraåringens fall.

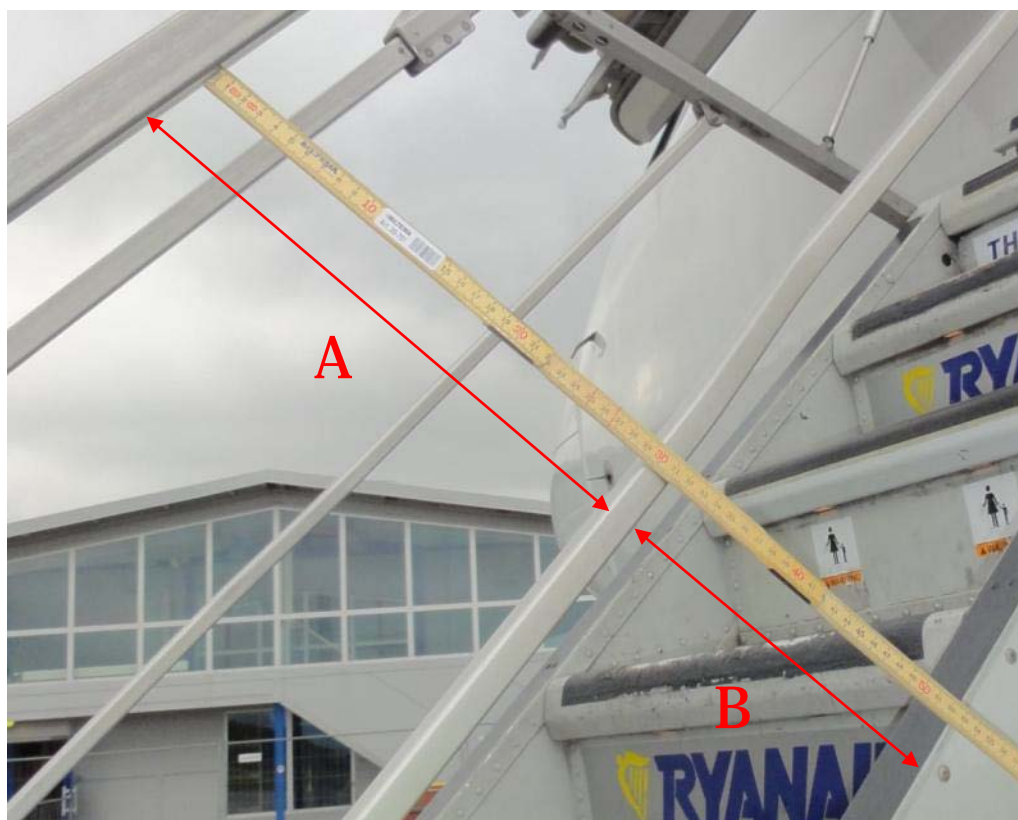
Fig. 2 – Distanser mellan trappa och de två räckena

Avståndet mellan de två räckena (A, se Fig. 2) är 29,5 cm. Avståndet mellan trappan och det nedre räcket (B) är 21,5 cm.

Flygplanstrappans konstruktion skulle inte uppfylla aktuella rekommendationer i svensk byggnadsnorm, Boverkets byggregler (vilka inte gäller här). Eftersom trappan ska vara portabel får konstruktionen anses vara tillräcklig, förutsatt att användandet av trappan omges av rutiner som syftar till att förhindra olyckor.

- Trappans konstruktion är olämplig för små barn utan ledsagning.
- Uppmaningen att ledsaga små barn uppfattades inte av föräldrarna.

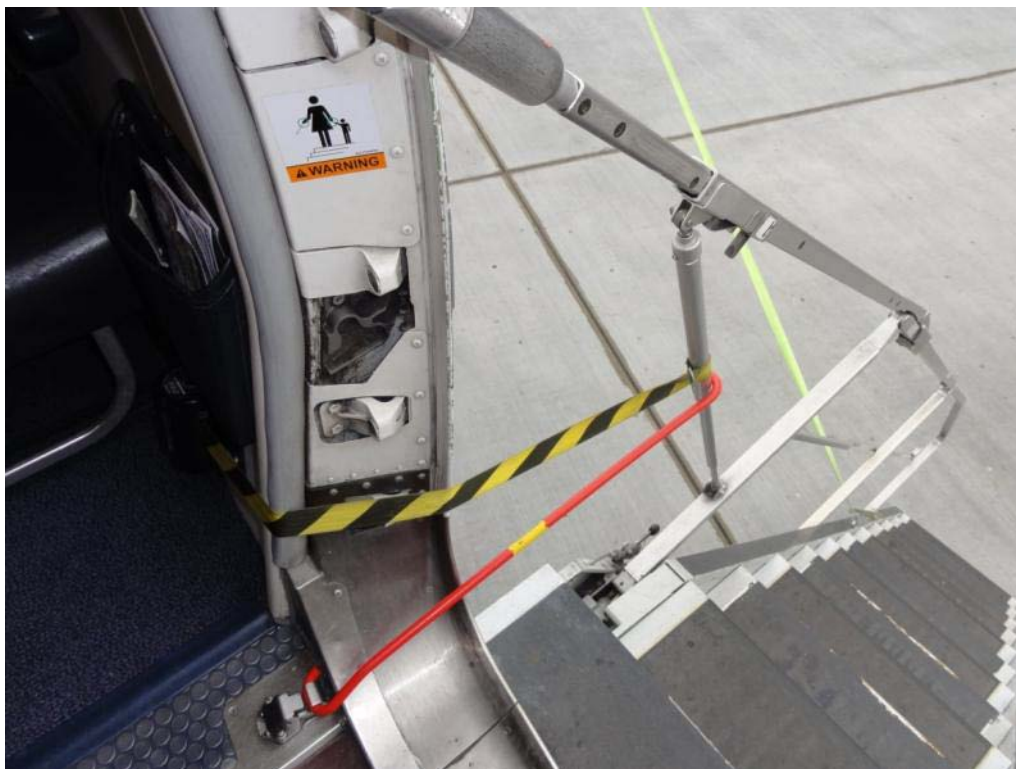
I Storbritannien utreddes en olycka med samma trappkonstruktion 2009 då en treåring föll från toppen av trappan ner på marken. Vid den tidpunkten fanns en öppning högst upp på trappan, men efter olyckan 2009 har operatören i samråd med TC¹ installerat skydd och rutiner för att en liknande olycka inte ska kunna ske (se fig. 3).

Fig. 3 – Övre del av flygplanstrappa med monterade fallskydd. Notera även varningsskylt.

Skydd på övre delen av trappan monteras av kabinbesättningen innan på- och avstigning får påbörjas.

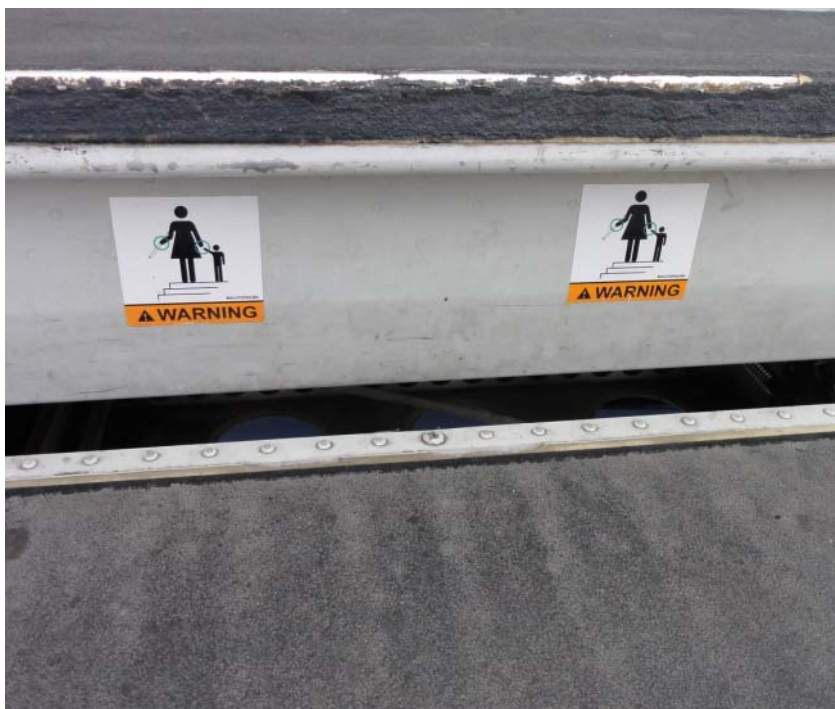
I terminalen uppmanas passagerare via ett allmänt utrop att hålla barn i handen under på- och avstigning. När passagerarna står framför trappan förekommer varningsbilderna enligt fig. 4 på fyra trappsteg upp till flygplanet.

Fig. 4 – Varningsskyltar på trappan. Dessa förekommer även innanför flygplansdörren för att synas för passagerare vid avstigning.
