Slutrapport RL 2012:09

**Olycka den 6 november 2008 med
helikoptern SE-JNZ vid
Sulsjön i Åre kommun, Jämtlands
län.**

Dnr L-26/08
2012-03-14

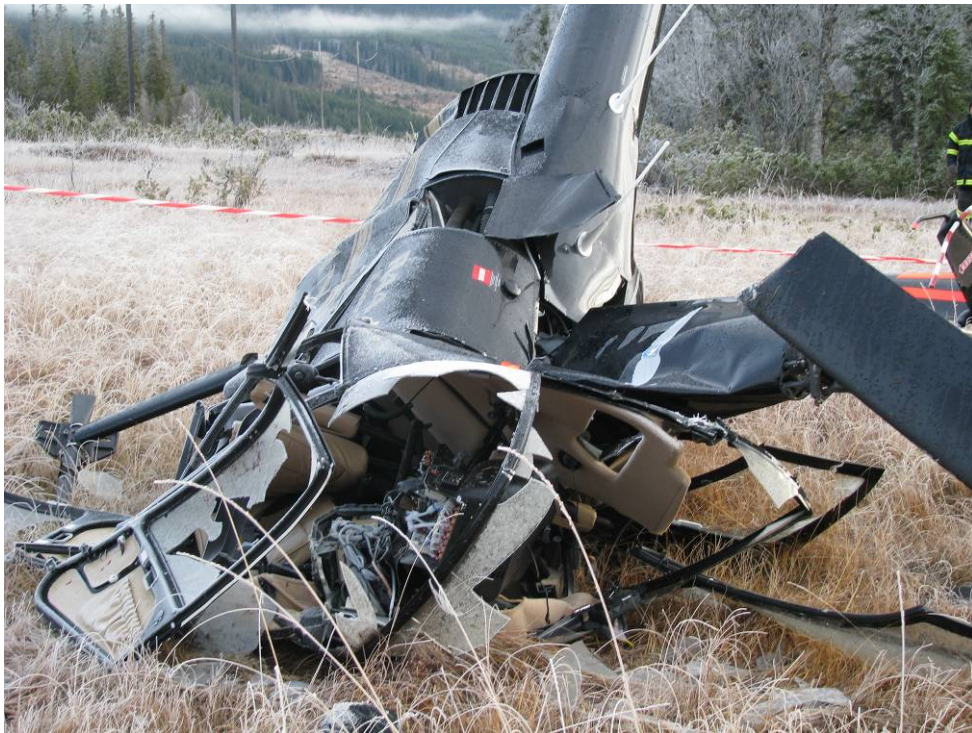
Skadorna på helikoptern var mycket omfattande vilket framgår av bild 1 och 2.

Bild 1 Den skadade helikoptern. (Foto SHK)

Efter dokumentation och teknisk undersökning av helikoptern på plats kunde
SHK konstatera att det plötsliga rotorstopp som inträffade då ett bakåtgående
huvudrotorblad kom i kontakt med kraftledningslinan ledde till att stjärtro-
tors drivaxel skjuvades av. Helikopterns stjärtbom och fena fastnade momen-
tant i kraftledningen och bröts av. Helikopterns fart upphävdes och den föll

ned mot marken med nosen före men upprätt. Skadorna blev mycket omfattande.

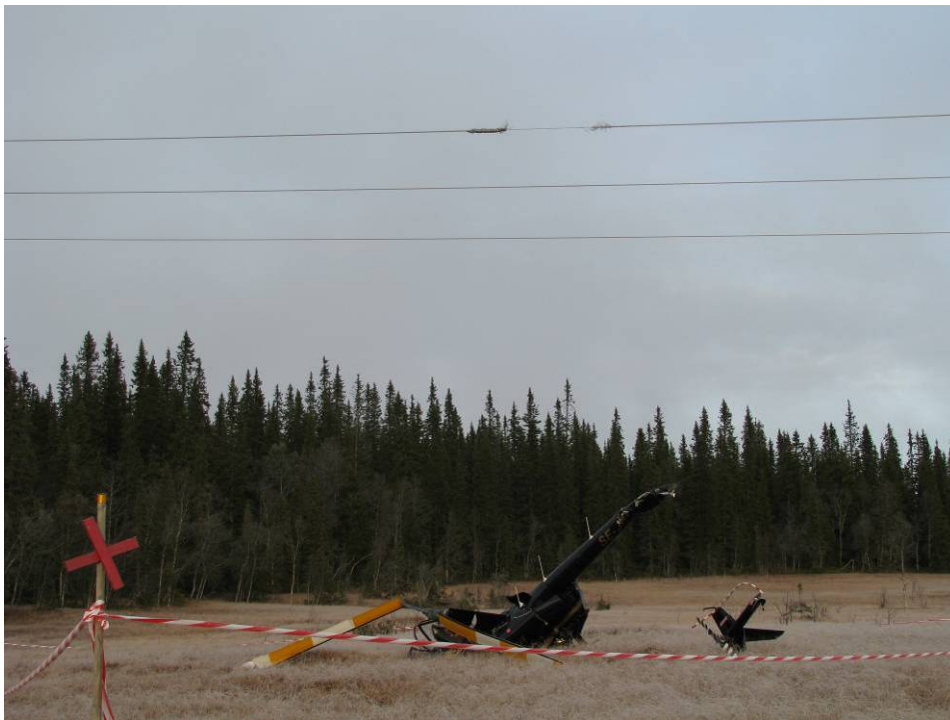
Bild 2 Haveriplatsen, där kraftledningen korsar skoterleden. Det röda krysset i förgrunden är en utmärkning för skoterleden. (Foto SHK)

Olyckan inträffade på en myr där en kraftledning (220 kilovolt) korsade en
skoterled. Marken var mjuk och utan någon tjäle, men det var frost på marken.
Haveriplatsen var belägen öster om Kallsjön och cirka 26 km norr om Åre, i
Jämtlands län vid positionen N 63° 37,9', E 13° 13,5', 480 m över havet. Ha-
veriplatsen är belägen inom fjällområde enligt aktuella bestämmelser (LFS
2007:49).

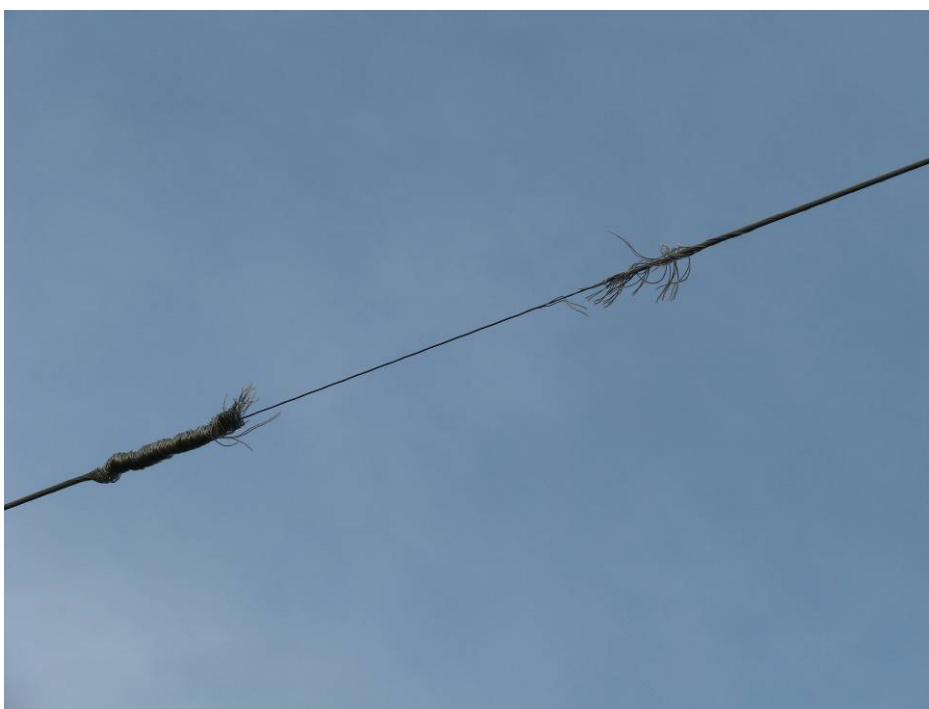
Den kraftledning som föraren kolliderade med var en 220 kilovoltledning, vilken bestod av tre linor. Endast en av linorna skadades. På den aktuella platsen var ledningen dragen ca 10 – 12 m över marken. Skadan på linan innebär att den delvis slets sönder, men utan att helt gå av (bild 3). Händelsen genererade ett fellarm till kraftbolaget men det uppstod inget avbrott i eldistributionen. Två dagar efter olyckan reparerades den skadade linan genom att ca 14 m ny lina skarvades in.

Bild 3 Skador på kraftledning. (Foto SHK)

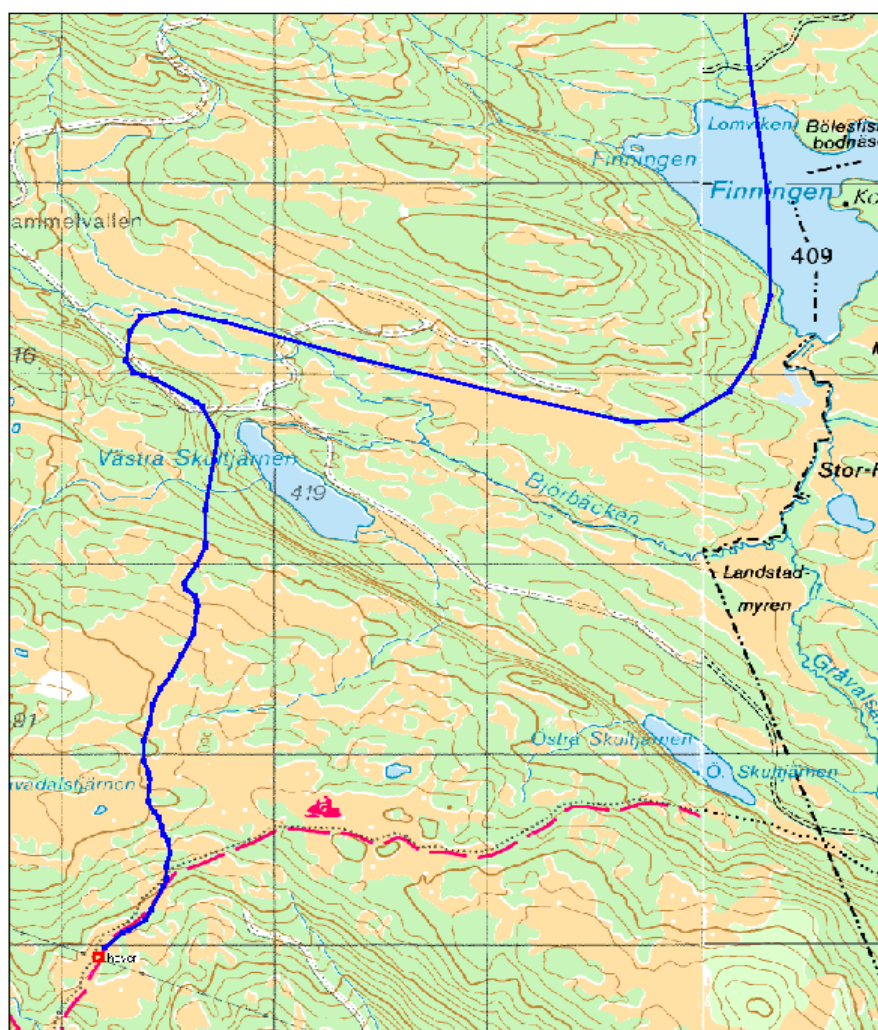
Helikoptern var utrustad med en GPS av typen Garmin 296 med s.k. ”moving map” funktion⁵, vilken också användes för navigering. Kartdatabas var den s.k. friluftskartan för aktuellt område. SHK har efter olyckan utvärderat tracklog-funktionen⁶ och därigenom kunnat analysera aktuell färdväg, flyghöjd och fart för helikoptern fram till haveriet. Föraren har för SHK uppgivit att mycket av hans uppmärksamhet upptogs av navigeringen och helikopterns GPS, och att detta kan ha bidragit till att han inte uppfattade kraftledningen i tid. Skoterleden och kraftledningen var utmärkta på friluftskartan (se bild 4).

Bild 4 Den sista delen av den aktuella flygvägen baserad på GPS:ens s.k. tracklogfunktion. Flygvägen är markerad med en blå linje som slutar vid korsningen mellan skoterled och kraftledning.
