Slutrapport RL 2012:10

**Allvarligt tillbud den 3 juni 2010 med
luftfartyget SE-DFY på Tarbes Pyrénées
Airport, Frankrike.**

Diariern L-63/10
2012-03-22

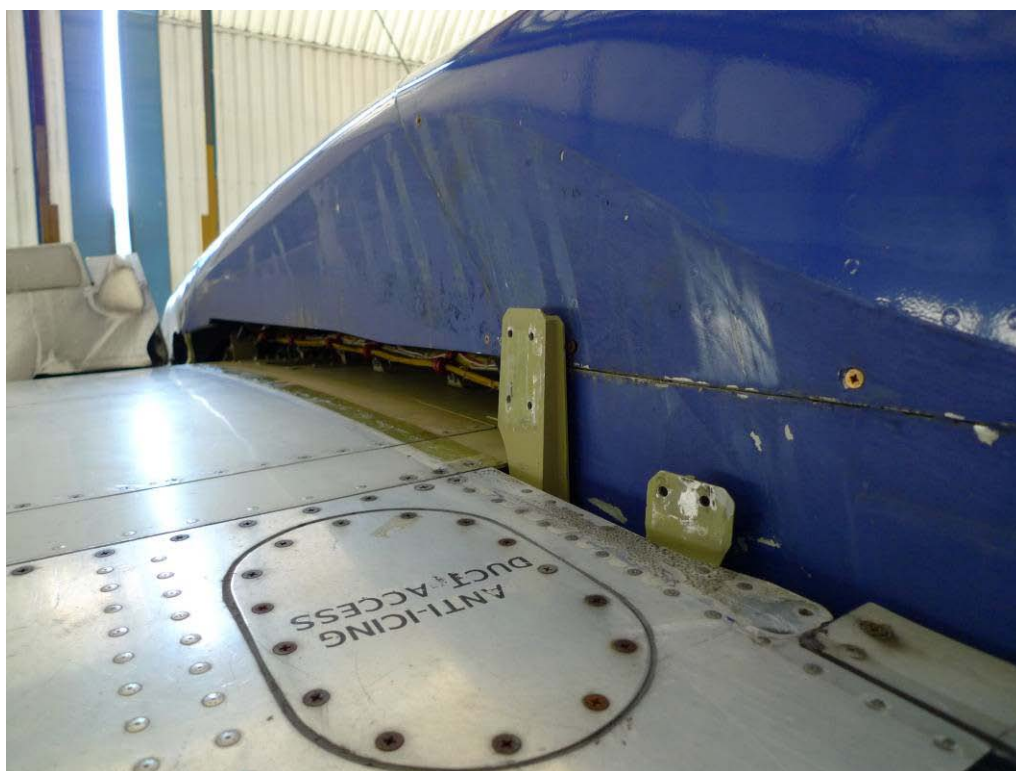
Panel med nummer 3806A på högra övre sidan av stabilisatorn som återfanns i anslutning till banan var monterad med fyra skruvar NAS 1203 av totalt sexton, se fig. 1. När panelen separerade från luftfartyget drogs en skruv ut ur sin ankarmutter (monterad i ett av fyra hål i fäste nummer två) och träffade höjdrodret. I fäste nummer tre var två skruvar åtdragna och här stansades ankar muttrar ut ur fästet och följde med panelen när den separerade från luftfartyget (se fig. 2). De två bakre skruvarna i panelen var åtdragna och satt kvar under hela flygningen (se fig. 2). Bakre delen av panelen bröts av framför dessa två skruvar. En tydlig snittyta med plasticering var visuellt detekterbar.

Fig. 1 Området där panel nummer 3806A skulle varit monterad, sedd bakåt

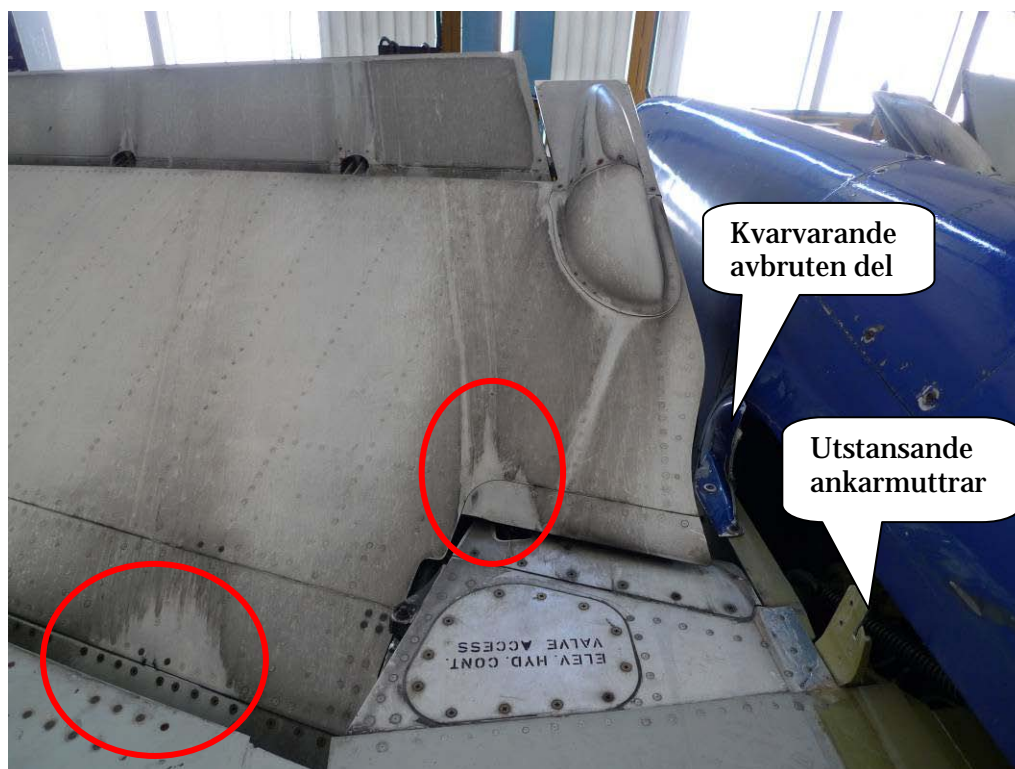
Fig. 2 Skrapmärken på höger höjdroder från panel nummer 3806A när den separerade från luftfartyget (markerade med röda ellipser)

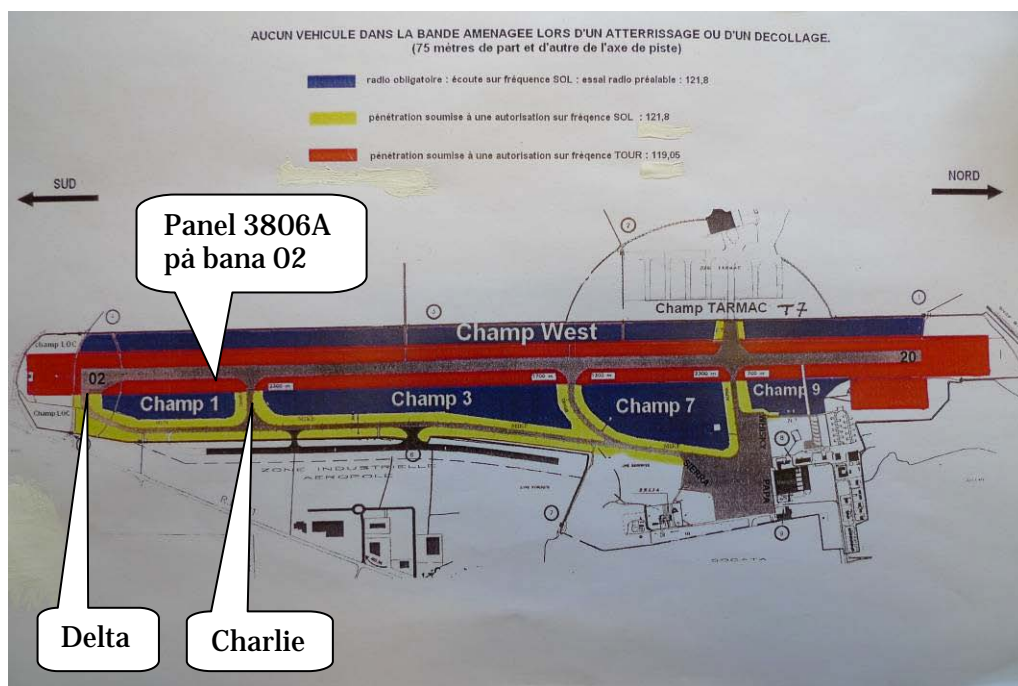
Fig. 5 Airport Tarbes Pyrénées, panel nummer 3806A läg på startbana 02

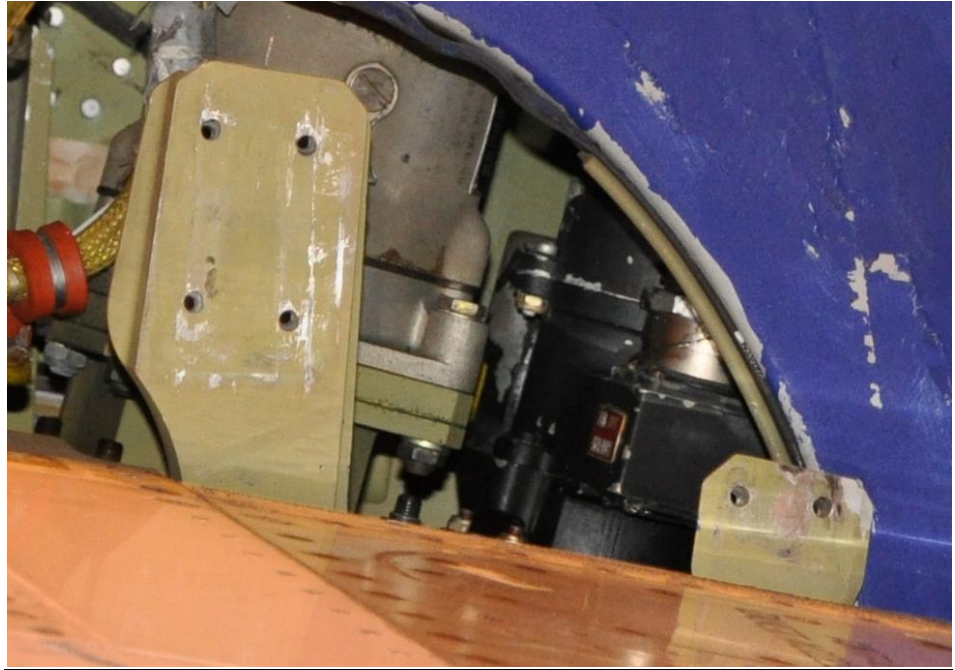
Photo 5: Mounting brackets for 2-NAS1203-4 & 2-NAS1203-11 + 2-NAS1203-10, RH horizontal stabilizer.

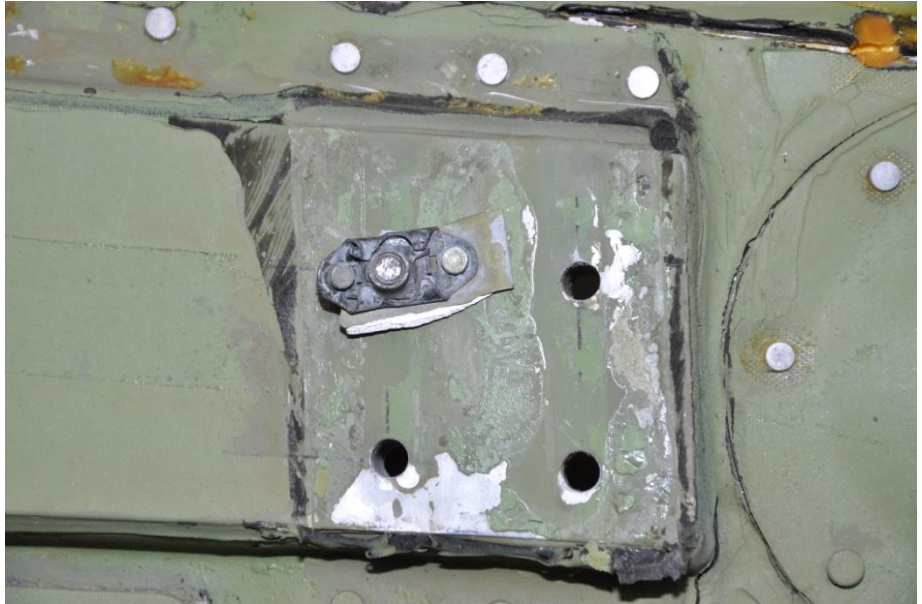
Photo 7: Internal view of the fairing showing the remaining screw, fastener and attached failed piece of bracket.

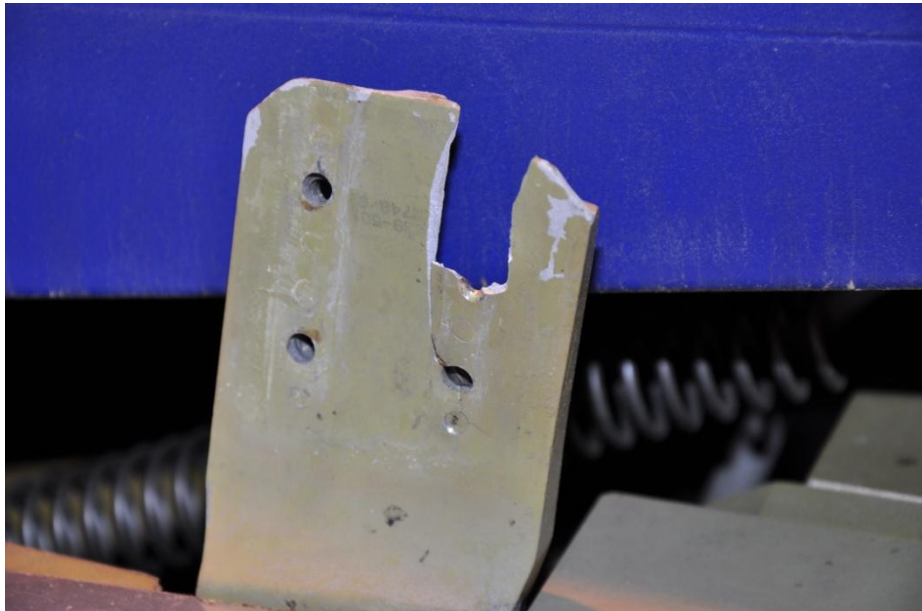
Photo 8: The failed bracket, showing outward bending and failure of the metal around the screw hole.

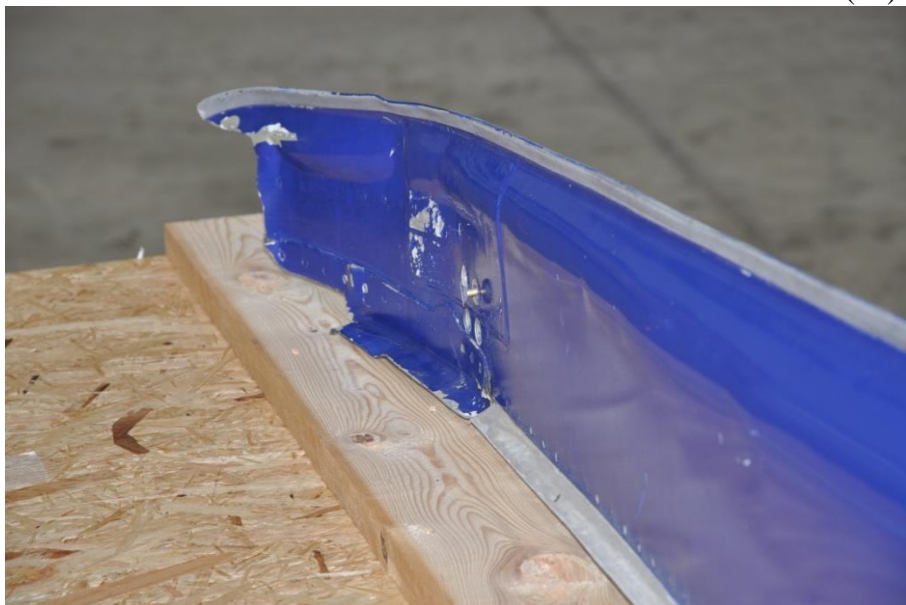
Photo 10: The rear end of the fairing showing bending, buckling and a tear failure.

Examining the detached fairing, seeing the bend in it and scratch marks, it appears that the fairing became caught in the airflow and was pulled outwards in a horizontal plane, while being secured at the rear, until about 60deg when the fairing and bracket failed and the fairing became detached, passing over the elevator and falling clear onto the runway behind the A/C. There is little evidence of any "flapping" of the fairing as there are no other witness marks to support this.

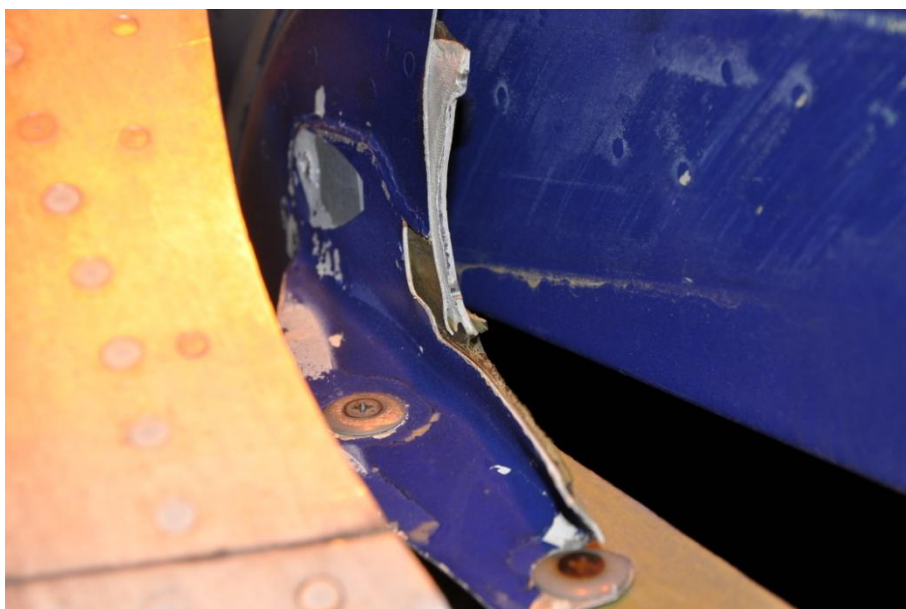
Photo 11: Failed part of fairing still attached to A/C with screws NAS1203-6 and (out of sight) bolt NAS1203-3

The screws in the horizontal surface NAS1203-6 were, in fact, just 2 in number and not 4 as shown in figure 2 taken from the AMM. Each fairing is individually drilled to match the holes / brackets on the aircraft and it is conceivable there are some differences.

It appears that the RH upper fairing was only secured in three locations, the rear bolt NAS1203-3, two rear screws NAS1203-6 and one of the four screw holes in the rearward vertical bracket, NAS1203-10. These were the only locations that remaining fasteners were found. All the other screw holes were empty, "clean" and showed no signs at all of being damaged by either a tight or loose screw working free or being pulled out.

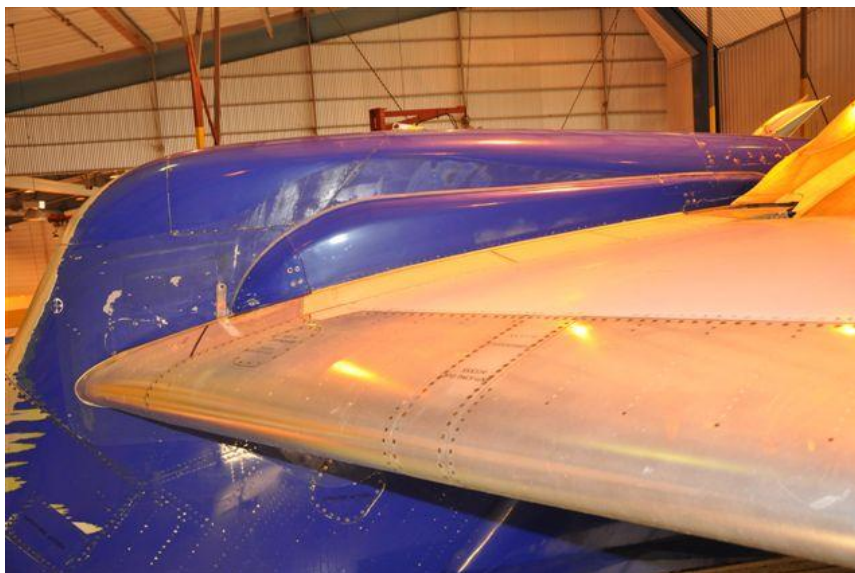
After landing at ARN the a/c was inspected and the LH upper fairing (item 170) was found to be intact but with some missing screws and some screws loose.

Photo 13: L/H upper fairing as found.

The LH upper fairing was secured loosely. Of the required fastenings, 8 were loosely fitted, 3 were missing and only 3 were securely tightened. Two of these secure screws were in the area of the view C diagram on the fwd part of the fairing and the other secure bolt was at the rear (view M) of the fairing. As the fairing was secured (albeit not fully) at the front and back it appears that the fairing was not able to move out and be effected by airflow. The loosely fitted screws would also have helped in keeping the fairing flush and spreading any load.

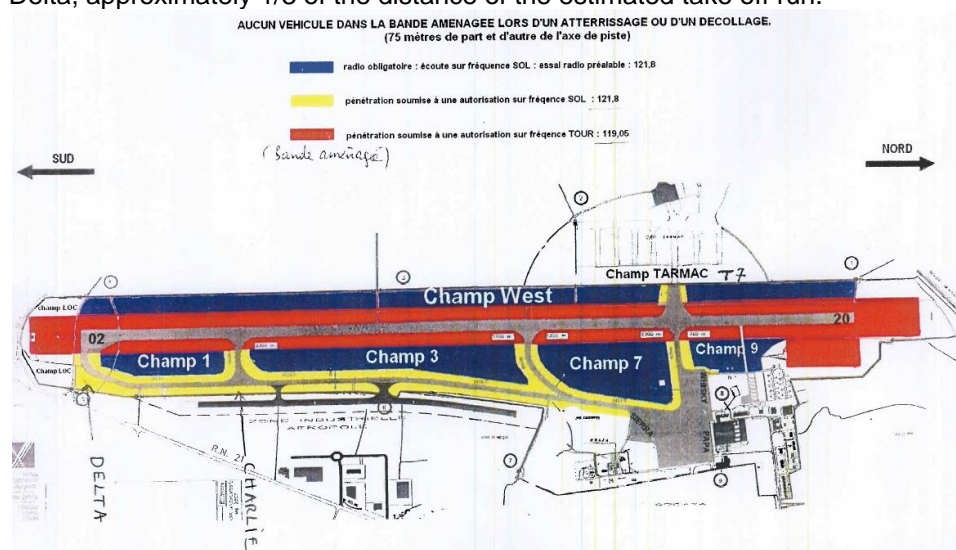
The RH upper fairing was found on runway 02, between taxi way Charlie & Delta, approximately 1/3 of the distance of the estimated take off run.
