Slutrapport RL 2013:02

**Olycka den 8 maj 2012
med flygplanet EI-DLD
på Göteborg/Säve flygplats,
Västra Götalands län.**

Diariern L-37/12
2013-01-24

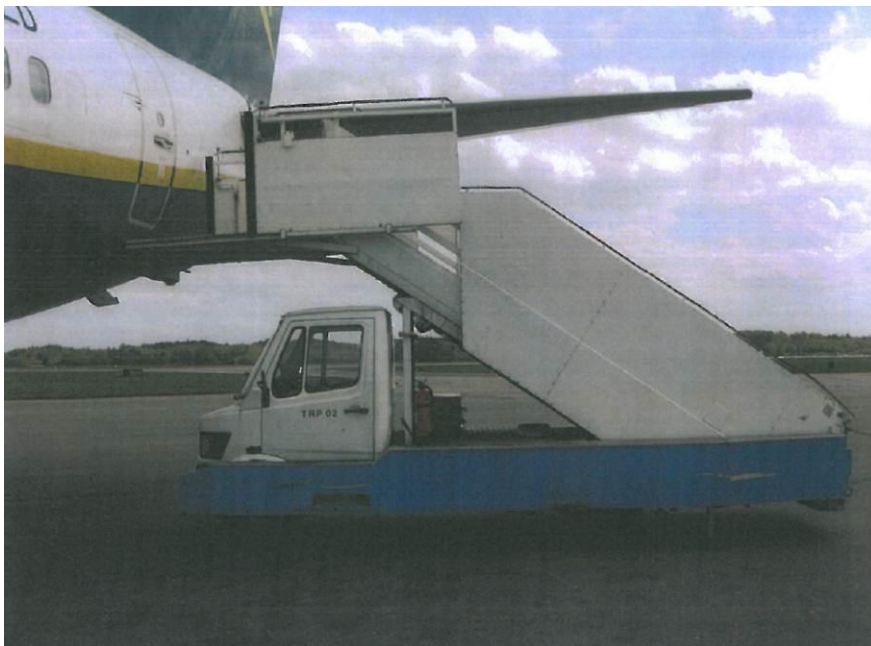
Hon öppnade då dörren och klev ut på stegens plattform för att få kontakt med markpersonalen och få ner bagaget. I samma stund som hon fick sin vikt på plattformen backade stegbilen ut från flygplanet varvid hon tappade balansen och föll ned på plattan med ryggen först.

Flygplanet och stegbilen i den konfiguration som rådde när flygvärdinnan öppnade dörren.

Varför dörren kom att stängas utan order från flygbesättningen eller kabinchefen eller vem som initierade dörrstängningen har inte med säkerhet gått att fastställa.

Det får dock anses vara helt klart att dörren kom att stängas för tidigt. Sannolikt kände flygvärdinnan en förväntning att snabbt stänga dörren då stegbilsföraren stod på plattformen och väntade, detta oavsett om han initierade dörrstängningen eller inte.

I och med att stegbilsföraren varit på plattformen och sett dörren stängas är det förklarligt att han uppfattade det som ett klartecken att backa ut bilen även om inget formellt klartecken getts. Formella klartecken är sannolikt ovanliga då det i operatörens manual inte föreskrivs att något formellt klartecken, för att ta bort stegen, ska ges.

- Dörren kom att stängas innan flygvärdinnan var helt redo för detta
- Viss stress rådde p.g.a. förseningen och att soporna kom i retur
- Det var inte fastställt hur klartecken att ta bort stegen ska ges
- Dörren kom att öppnas utan att riskerna med detta värderades fullt ut
