Slutrapport RL 2013:03

**Allvarligt tillbud med flygplanet
LN-RPS i luftrummet öster om Gävle,
Gävleborgs län, den 4 april 2012**

Diariern L-30/12
2013-01-25

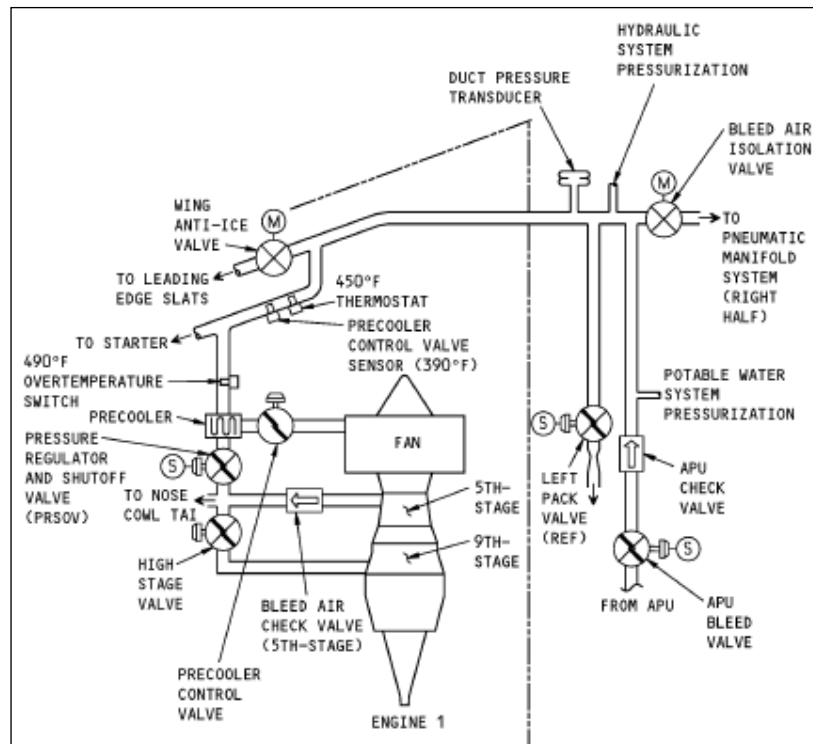
Fig. 1. Schematisk bild på luftavtappningssystem (vänster motor).

De tekniker som påbörjade felsökningen av systemen på flygplanet konstaterade vid fysisk kontroll av komponenterna på vänster motor att luftavtappningsventilen HSV¹⁵ befann sig i halvöppet läge fast ventilen skulle ha varit stängd. De noterade vidare även att axeln till reglerventilen PCCV som styr funktionen hade kraftig förslitning. Båda dessa enheter byttes ut. För identifiering av enheter, se fig. 1.

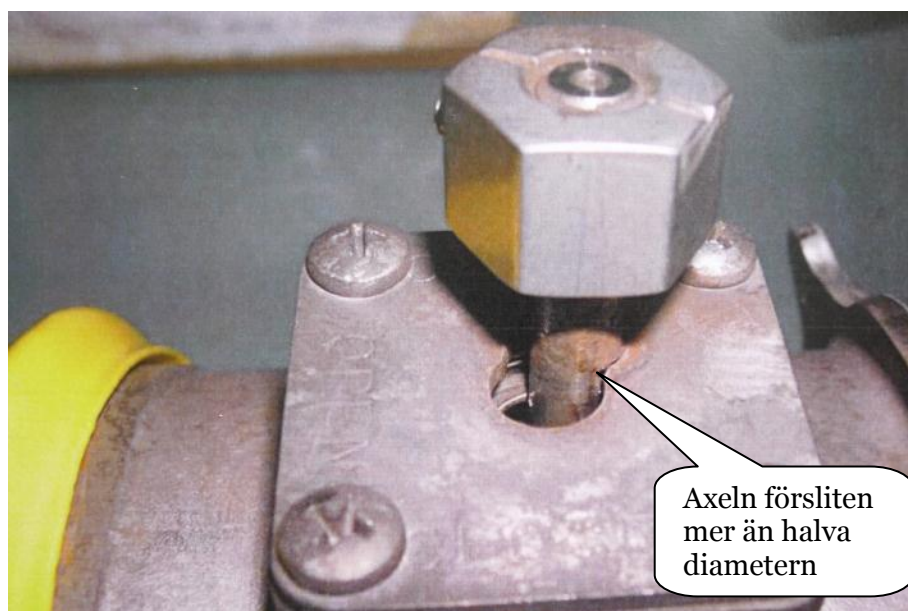
På HSV har slitaget varit synnerligen omfattande och axlar och länkage förslitits på ett sätt som underhållsverkstäder inte sett tidigare på komponenter med motsvarande drifttid, se fig. 5 och 6. På tätning till HSV förekommer även en svart beläggning kallad ”Rub strip” som troligen kommer från inkörningen av motorns kompressor, när kompressorns bladspetsar tar i tätningen mot kompressorhuset. Beläggningen trycks sedan ut via luftavtappningsportarna i kompressorhuset och fastnar i ventilens tätningsyta.

Fig. 5. Ingående axel i High stage valve (HSV), höger sidas motor. (Foto SAS)

Teknikerna fann att nämnda enheter var i behov av utbyte på både vänster och höger motor. De noterade vidare även på höger sida att spjället till reglerventilen PCCV som styr funktionen kunde vridas fritt, se figur 6. Båda dessa enheter byttes ut. På höger sida tillkom dessutom att reglerventilen för högtrycksluftavtappningen HSR¹⁶ behövde justeras.

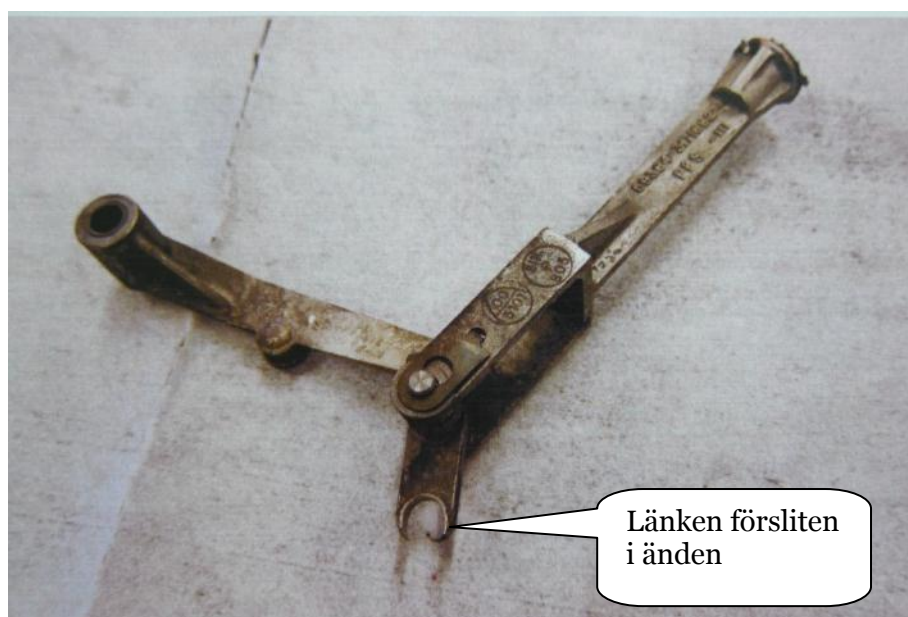
Fig. 6. Länksystemet i High stage valve (HSV), höger sidas motor. (Foto SAS)
